Industrie Service

Ihre Zeichen/Nachricht vom	Unsere Zeichen/Name	Tel.-Durchwahl/E-Mail	Fax-Durchwahl	Datum	Seite
	IS-BT1-MUC/kö Stefan Köllmer	089 5791-2873 stefan.koellmer@tuev-sued.de	089 5791-2513	18. August 2016	1 von 10

Theater Augsburg: Gutachterliche Stellungnahme zum Brandschutz, hier: Vorabstellungnahme nach Ortsbegehung am 18.08.2016

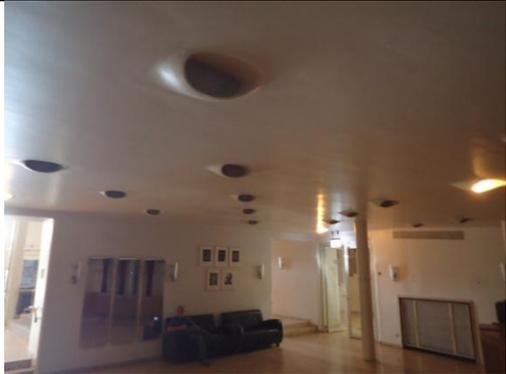
Lfd. Nr.	Ort/ Bauteil	Feststellung	Dokumentation
1.	Gebäude allgemein	Bei dem Gebäude handelt es sich um ein Gebäude der Gebäudeklasse 5. Die Nutzung als Theater stellt entsprechend Art. 2 (4) BayBO eine Sonderbaunutzung dar. Nach Angabe sind im Zuschauerraum ca. 960 Plätze vorhanden.	
2.	Unterdecke Garderobenraum - Leuchten	In der Decke im Garderobenraum sind Einbauleuchten integriert (ca. 50 - 60 Stück). Diese sind augenscheinlich brandschutztechnisch nicht vom Zwischendeckenbereich abgetrennt. Die Leuchten bzw. die Leuchtenform (sog. „Ochsenaugen“) sind nach Angabe denkmalgeschützt und können nur denkmalgerecht ausgebaut werden.

<p>Ansicht Unterdecke</p>

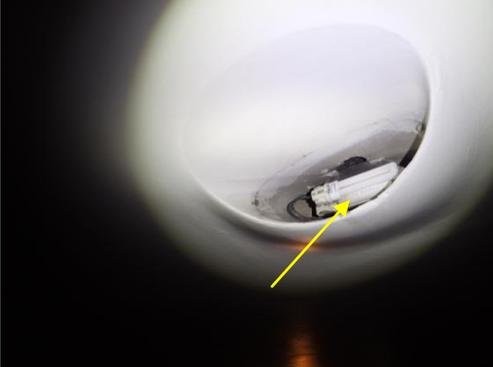
<p data-bbox="1042 757 1535 815">Detail Leuchte (Abdeckung geöffnet), Öffnung in der Unterdecke (Pfeil)</p>
3.	Unterdecke Garderobenraum - Deckenaufbau	Die Unterdecke besteht aus einer gipsartigen Putzschicht (ca. 6 cm) und einer Rabitz-Tragschicht (ca. 6-8 cm). Sie ist an der Rohdecke augenscheinlich durch metallische Abhänger befestigt.

Dies ist nicht der Fall, da zu einem entsprechende Nachweise für die Bauausführung der Unterdecke nicht vorhanden sind und -wesentlich gravierender- in der Unterdecke Schwächungen durch die Leuchten vorhanden sind.

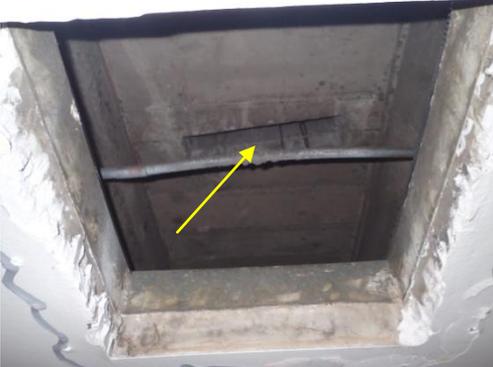
<p data-bbox="1042 1196 1535 1285">Einsicht in Bauteilöffnung; oberhalb (Pfeil) ist Lüftungsöffnung im Rohboden erkennbar.</p>

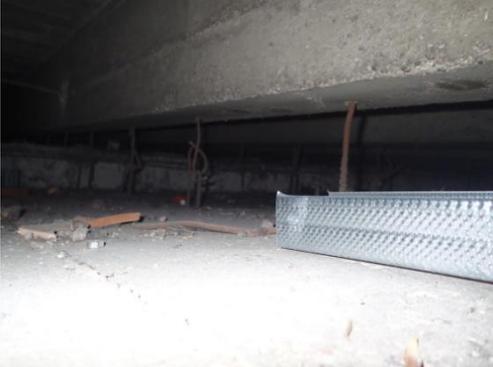
<p data-bbox="1042 1666 1535 1688">Einsicht in den Zwischendeckenbereich</p>

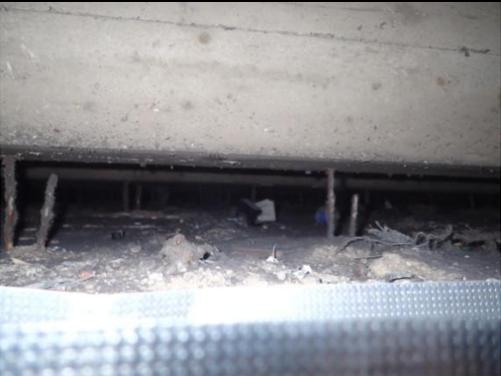
Lfd. Nr.	Ort/ Bauteil	Feststellung	Dokumentation
4.	Unterdecke Garderobenraum - Zwischen-deckenbereich	Der Zwischendeckenbereich wird als „Druckboden“, also als Lüftungskanal genutzt. Gemäß Angabe erfolgt die Abluftführung aus dem Zuschauerraum über den Zwischendeckenbereich. Die weitere Leitungsführung zur Lüftungsanlage konnte nicht aufgefunden werden. Der Zwischendeckenbereich ist mit Kabelbrandlasten belegt. Es ist zudem ein erheblicher Staubanfall erkennbar.

<p>Einsicht in den Zwischendeckenbereich</p>

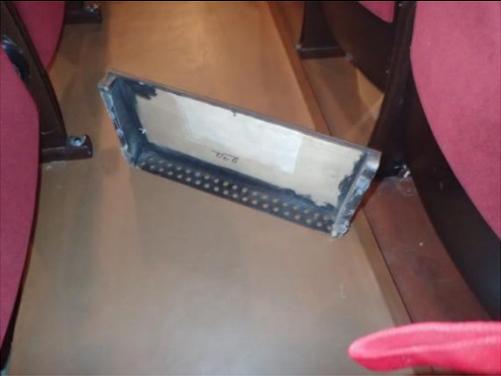
5.	Rohdecke über Garderobenraum (Fußboden des Zuschauerraumes)	In der Rohdecke sind unterhalb der Sitzreihen -erwartungsgemäß- Lüftungsöffnungen vorhanden (ca. 10 x 45 cm), die den Zwischendeckenbereich mit dem Zuschauerraum verbinden. Diese Öffnungen sind mit Gittern oder Holzkästen abgedeckt. Sie sind brandschutztechnisch ungeschützt; geschätzt sind ca. 50 - 100 Öffnungen vorhanden. Nach Angabe wurden in Lüftungsöffnungen als Sofortmaßnahme vereinzelt Funkrauchmelder angebracht; diese sind auf die Brandmeldeanlage aufgeschaltet.

<p>Demontierte Holzabdeckung</p>

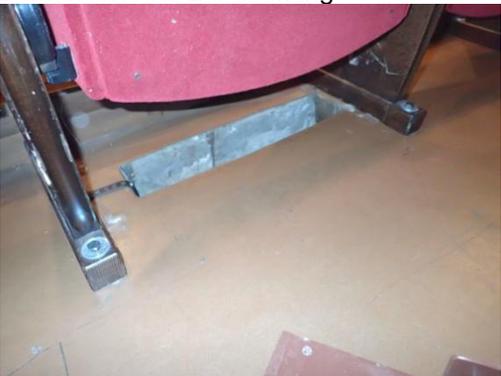
<p>Lüftungsöffnung unter Sitzreihe</p>

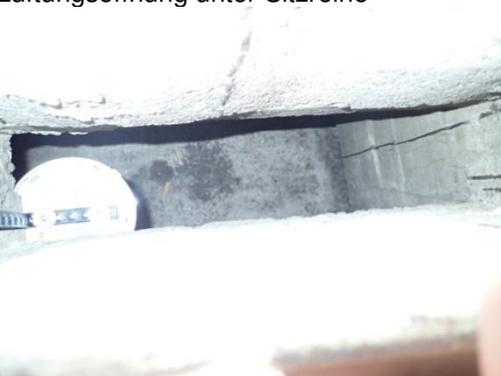
<p>Einsicht in Lüftungsöffnung</p>

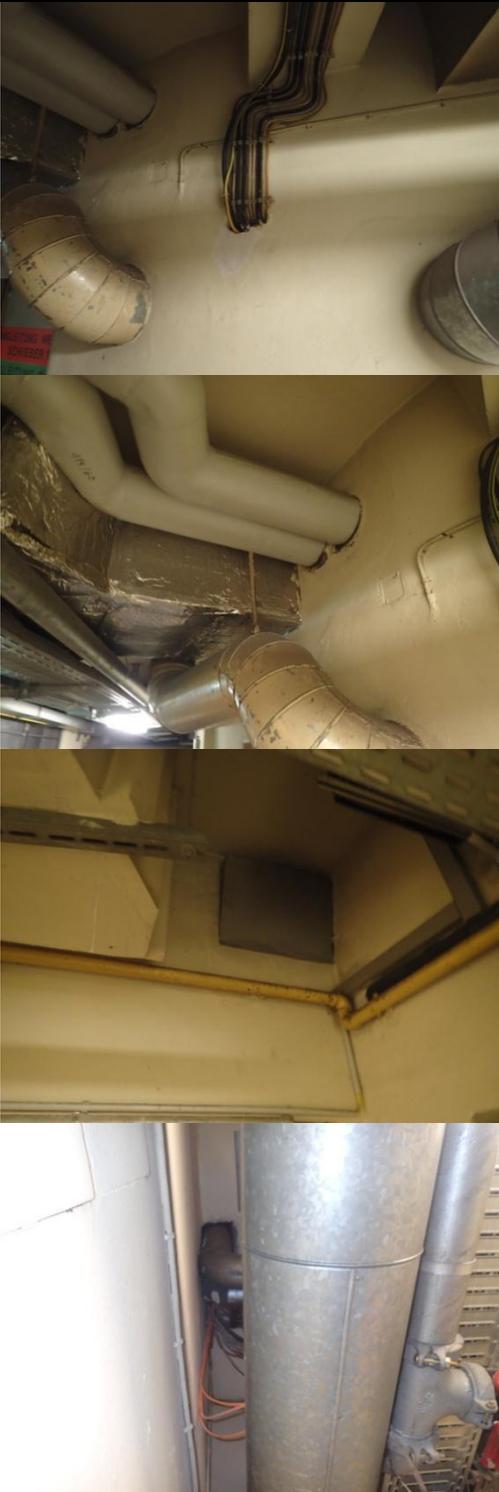
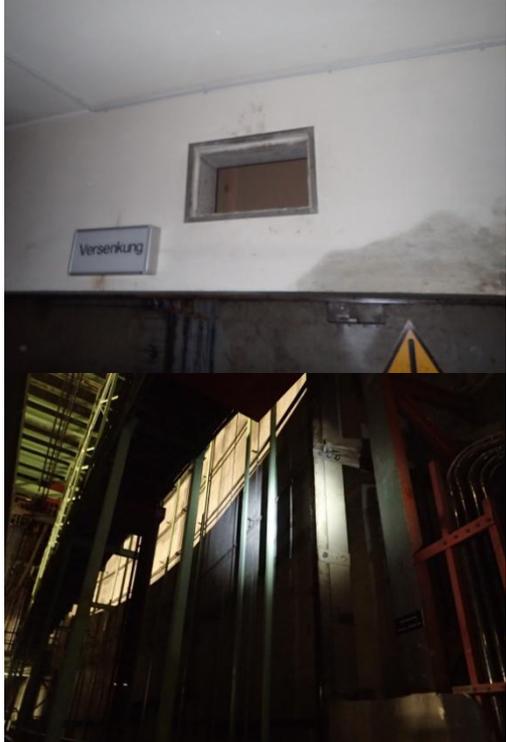
Lfd. Nr.	Ort/ Bauteil	Feststellung	Dokumentation
6.	Andere Bereiche des Gebäudes	<p>In anderen Bereichen des Gebäudes wurden ebenfalls brandschutztechnische Mängel/ Schwachstellen aufgefunden.</p> <p>Beispielhaft:</p> <ul style="list-style-type: none">- ungeschützte Kabeldurchführungen- ungeschützte Rohrdurchführungen- ungeschützte Wandöffnungen- nicht ausreichend brandschutztechnisch dimensionierte Wände

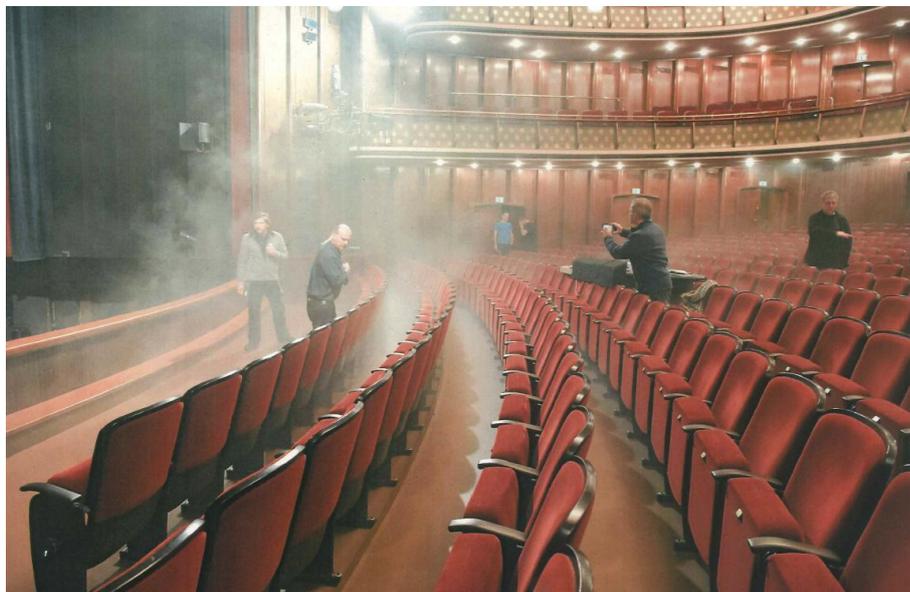
Im Zuge von Rauchversuchen durch das Amt und Brand- und Katastrophenschutz am 18.05.2016 wurde nachgewiesen [u3], dass bei einem Brand im Garderobenraum eine Rauchverschleppung in den Zuschauerraum erfolgen kann (siehe Abbildung 1).

Abbildung 1: Rauchverschleppung in den Zuschauerraum ([u5])

Die Tatsache, dass die Unterdecke als Lüftungsleitung keine Feuerwiderstandsdauer aufweist, führt aus Sicht von TÜV SÜD zu der berechtigten Sorge, dass bei einem Brand in der Garderobe eine Verrauchung des Zuschauerraumes erfolgen kann. Das erhöhte Risiko eines Personenschadens ist in diesem Fall nicht von der Hand zu weisen: Im Garderobenraum ist aufgrund der Nutzung mit erheblichen Brandlasten zu rechnen; eine Vielzahl von Personen im Zuschauerraum (bis zu ca. 960) könnte betroffen sein. Erschwerend kommt hier hinzu, dass zunächst mit einer diffusen Rauchausbreitung zu rechnen ist; eine schnelle Erkennung und Bewertung der Situation (z.B. durch die Brandsicherheitswache) wird hierdurch erschwert.
