Gutachten

zur Erhaltungswürdigkeit

Gutachten Nr.: 18-0426

Vier Rosskastanien entlang des Bachs
in Augsburg, Holzbachstr.

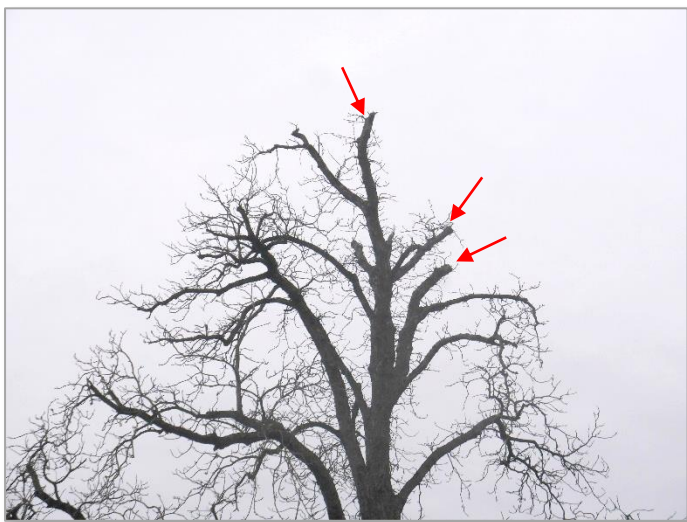
Abb. 2 Oberkrone Baum 1

Die Rosskastanie stupe ich als wenig vital ein. Schäden können nicht länger durch Wundholzbildung oder Neuaustriebe kompensiert werden und weiten sich zunehmend aus. Am Stamm sind keine Hinweise auf Dicken- oder Reaktionsholzwachstum erkennbar, die Wundholzentwicklung ist eingeschränkt. In der Oberkrone wird verstärkt Totholz gebildet, zahlreiche Triebspitzen sind bereits vollständig abgestorben. Ein geschlossener Kronenmantel besteht offenbar bereits seit längerem nicht mehr. Auf eine Schnittmaßnahme in der Vergangenheit hat die Kastanie nicht mit der Bildung von Neuaustrieben reagiert. Eine Regeneration der Krone bzw. Erholung des Baumes ist nicht absehbar, sodass ich die Kastanie der Vitalitätsstufe 5 zuordne.

Große Teile der Krone sind bereits abgestorben bzw. mussten zur Gewährleistung der Verkehrssicherheit entnommen werden. Auch in tieferliegenden Kronenbereichen sind keine Neuaustriebe zur Kompensation der Verluste erkennbar. Der Baum ist damit in eine Negativspirale aus mangelnder Assimilationsfläche und daraus folgenden Wurzelsterben eingetreten, die nicht umkehrbar ist.

Vor dem Hintergrund der maßgeblich eingeschränkten Vitalität sowie der zahlreichen Vorschäden und negativen Prognose stuft ich diesen Baum im Zusammenhang mit der Baumaßnahme als **nicht erhaltenswert** ein. Er wird seine Funktion an diesem Standort aufgrund seiner geringen Wuchskraft und der maßgeblichen Vorschäden nicht mehr langfristig erfüllen können.

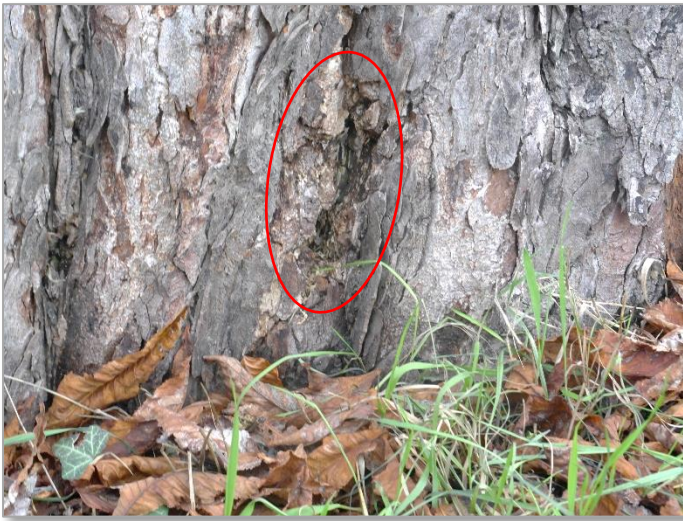
Abb. 3 Offene Fäule Stammfuß

Der Stammfuß der Rosskastanie taucht ohne verstärkte Wurzelanläufe nahezu parallel in den Boden ein. Dies ist für die Baumart grundsätzlich nicht untypisch, an diesem exponierten Hangstandort jedoch auffällig. Auf der dem Gehweg zugewandten Seite des Stammfußes wurde im Bereich einer Einwallungsfurche in ca. 10 bis 20 cm Höhe eine offene Fäule festgestellt, die nicht von dem umgebenden intakten Gewebe abgegrenzt ist. Ein Stechbeitel konnte an dieser Stelle ohne Kraftaufwand bis zum Schaft in den zersetzten Holzkörper eingeführt werden. Eine Klopfprobe mithilfe eines Schonhammers ergab zudem massiven Hohlklang bis in rund 1,2 m Höhe. Daher gehe ich davon aus, dass die Tragfähigkeit des Stammes von einer aufsteigenden zentralen Stockfäule beeinträchtigt wird, die mit hoher Wahrscheinlichkeit bereits zur Ausbildung einer Höhlung im Stamminneren geführt hat und offenbar nicht länger kompensiert wird. Weitere ausgeprägte Einwallungen auf dem gesamten Umfang des Stammes deuten ebenfalls darauf hin, dass die Holzersetzung im Stamminneren weit fortgeschritten ist. Angesichts der geringen Kronensegelfläche

und des großen Stammumfangs gehe ich zurzeit allerdings nicht von einer Beeinträchtigung der Verkehrssicherheit durch die Fäule im Stockbereich aus.

Der Baum hat im Bereiche des Fäule-durchbruchs keinen erkennbaren Wundrand ausgebildet. Da die Morschung offenbar nicht von intakten Teilen des Holzkörpers abgegrenzt werden konnte, sind zukünftig auch an anderen Stellen, v.a. im Bereich der Einwallungen, Durchbrüche zu erwarten. Diese können sich rasch auf die Bruchsicherheit des Stammes auswirken.

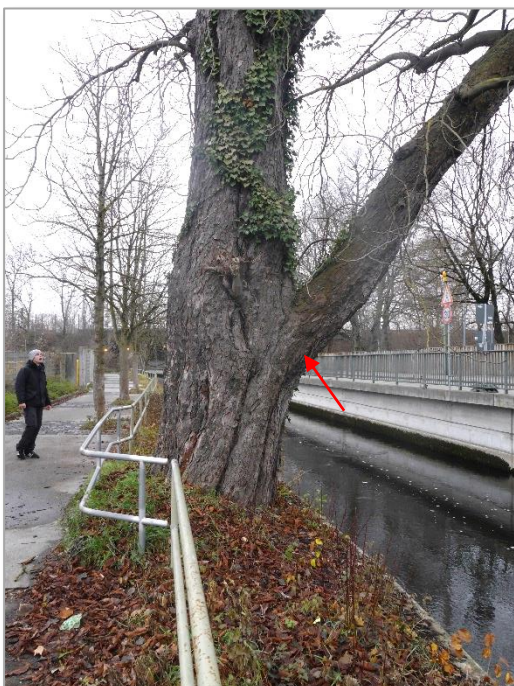
Abb. 4 Stammkopf

Der Stamm des Baumes teilt sich in rund 2 m Höhe in die Stammverlängerung und einen untergeordneten Seitenast, der den Bach in Richtung der Straße überragt. Obwohl die Vergabelung keine Hinweise auf eine statische Beeinträchtigung zeigt, gehe ich angesichts der Fäuleausdehnung im Stamm und des nicht unerheblichen Eigengewichts des ausladenden Starkastes davon aus, dass die Bruchsicherheit des Kronenteils insbesondere bei weiter abnehmender Wuchskraft nicht ohne weiteres gewährleistet werden kann. Derzeit besteht in Anbetracht der geringen Segelfläche aber mit hoher Wahrscheinlichkeit noch keine erhöhte Bruchgefahr durch Starkwinde oder Schneelast.

Der in Richtung Nordwesten ausladende Starkast wurde bisher nicht mit einer Kronensicherung auf die Terminale rückverankert. Zwar handelt es sich bei der Vergabelung nicht um einen sog. V-Zwiesel mit Rindeneinschlüssen, der Baum bildet auf der Unterseite des Astbasis jedoch trotz des vergleichsweise geringen Durchmessers kein Stützholz mehr aus.

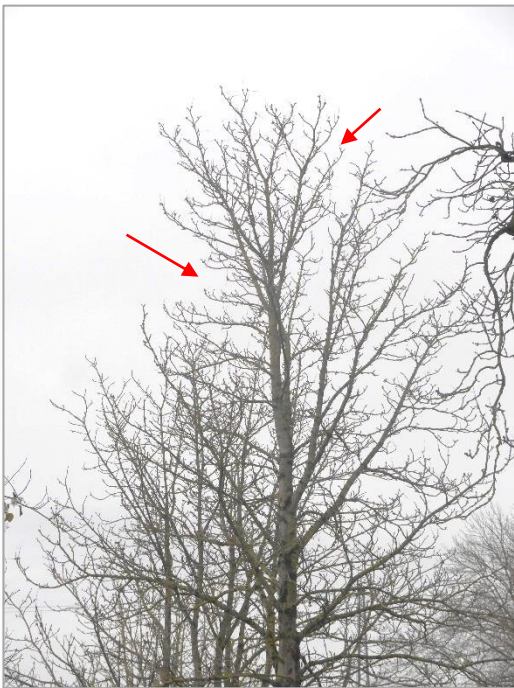
Abb. 5 Oberkrone Baum 2

Die Vitalität des Jungbaumes ist deutlich eingeschränkt, die Rosskastanie scheint jedoch in der Lage, einen stabilen Zustand aufrecht zu erhalten. Die Kronentransparenz ist infolge des verminderten Austriebs von Seitenknospen geringfügig erhöht; im Kronenmantel sind vereinzelte Lücken erkennbar. Verkürzte Internodien deuten ebenso wie die vermehrte Bildung von Kurztrieben auf Beeinträchtigungen im Stofftransport hin. Am Stamm findet nur in geringem Umfang Dickenwachstum statt. Ich ordne diesen Baum daher der Vitalitätsstufe 3 mit abnehmender Tendenz zu.

Die Triebzuwächse des Baumes liegen deutlich hinter dem für Rosskastanien dieses Alters zu erwartenden Längenwachstum zurück. Ausschlaggebend ist dafür mit hoher Wahrscheinlichkeit der unzureichend große, maßgeblich verdichtete und versiegelte Standraum.

Vor dem Hintergrund der Neugestaltung des Radweges ist der vergleichsweise kleine Baum aufgrund der herabgesetzten Wuchskraft und geringen Entwicklungschancen an dem Standort lediglich **bedingt erhaltenswert**. Innerhalb vergleichsweise kurzer Zeit könnte eine vitale Nachpflanzung die Funktion dieses Gehölzes wieder vollumfänglich und eventuell sogar nachhaltiger übernehmen.

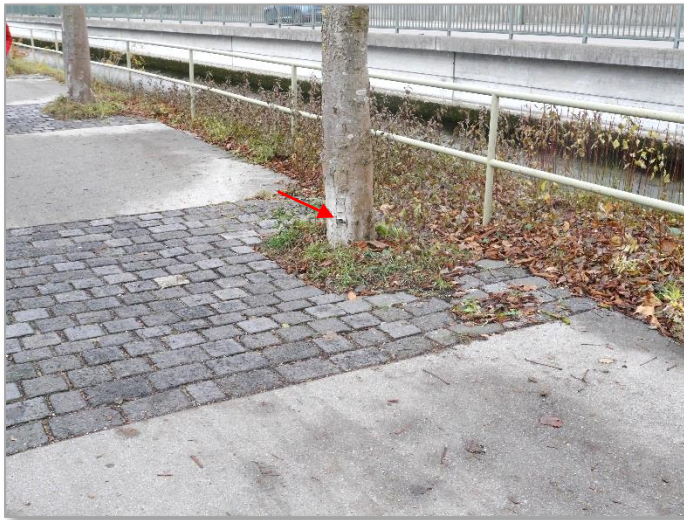
Abb. 6 Stammfuß

Die drei jüngeren Kastanien stocken im Gegensatz zu dem Altbaum Nr. 1 nicht in dem kanalbegleitenden Grünstreifen, sondern innerhalb der versiegelten Fläche des Geh- und Radweges. Die offene Baumscheibe ist dabei lediglich etwa einen halben Quadratmeter groß. Der ansonsten asphaltierte Weg ist jeweils auf Höhe der Bäume auf seiner gesamten Breite mit Basalt-Großsteinpflaster versehen, durch das in Grenzen Niederschläge in den Wurzelraum eindringen können. Ich gehe jedoch davon aus, dass der Untergrund erheblich verdichtet und der Gasaustausch somit deutlich erschwert ist. Die widrigen Bedingungen werden zusätzlich offenbar durch den Eintrag von Hundeurin verschärft; die Borke am wegzugewandten Stammfuß des Baumes ist erkennbar ausgebleicht. Große Mengen Urins

erhöhen den Stickstoffgehalt der Bodenluft und können zu Blattrandnekrosen und Wachstumseinbußen führen.

Die Größe des durchwurzelbaren Raumes wird an dieser Stelle durch die Versiegelung des Oberbodens, verdichtete, wie Wurzelbarrieren wirkende Schichten sowie die Wandung des Kanals begrenzt.

Der Stammfuß ist vom Hundeurin ausgeblieben. Dieser hat außer bei Jungpflanzen zwar i.d.R. keine direkten Auswirkungen auf den durch die Borke geschützten Holzkörper, beeinträchtigt aber Gasaustausch, Bodenleben und Feinstwurzelnwachstum.

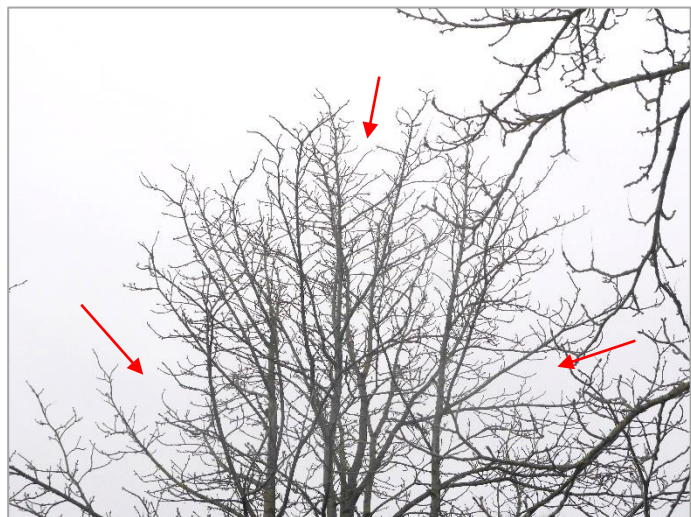
Abb. 7 Oberkronen Baum 3

Der Kronenmantel des dritten Baumes weist aufgrund des verminderten Feinstbesatzes der Kronenperipherie mehrere Lücken auf. Auch in diesem Fall ist kein art- und alterstypisches Triebblängenwachstum erkennbar. Hinweise auf stärkeres Dicken- oder Reaktionsholzwachstum am Stamm lagen nicht vor. Diese wenig wüchsige Rosskastanie wird dementsprechend ebenfalls der Vitalitätsstufe 3 zugeordnet.

Der Kronenmantel der Kastanie zeigt einige Auflichtungen, die auf Versorgungsprobleme durch die ungünstigen Standortbedingungen zurückgeführt werden können.

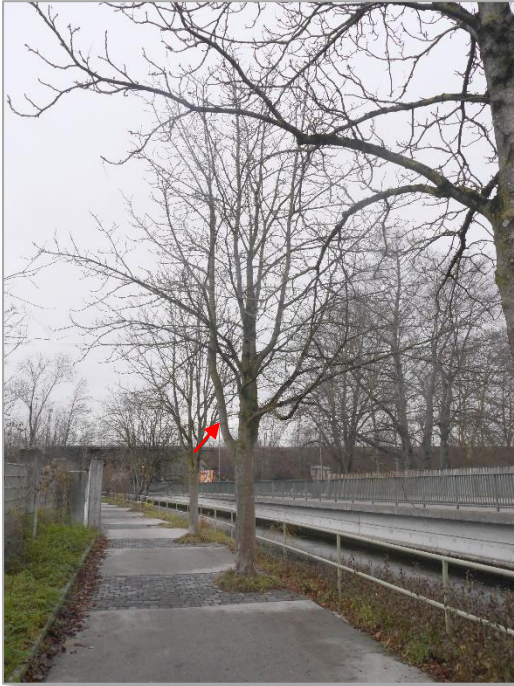
Abb. 8 Stammkopf

Die Rosskastanie vergabelt sich in ca. 2,3 m Höhe in drei straff aufrecht wachsende untergeordnete Starkäste. Im Hinblick auf diese Wuchsform steht zu erwarten, dass der Baum an dieser Stelle zukünftig V-förmige Vergabelungen mit Rindeneinschlüssen entwickeln wird, die später vielfach zu einer Bruchsicherheitsproblematik führen. Über die ungünstige Wuchsform hinausgehende Defekte waren nicht feststellbar.

Der südliche am Stammkopf ansitzende Starkast beginnt, die Terminale zu überwachsen. Dies könnte zwar durch eine Schnittmaßnahme verhindert werden, die senkrechte Ausrichtung zu korrigieren ist aber nicht mehr möglich.

Die Rosskastanie stufe ich in Anbetracht ihrer herabgesetzten Vitalität, geringen Größe und ungünstigen Kronenstruktur lediglich als **bedingt erhaltenswert** ein. Eine Ersatzpflanzung durch ein wüchsiges Gehölz wäre besser geeignet, die langfristige Durchgrünung des Areals zu sichern.

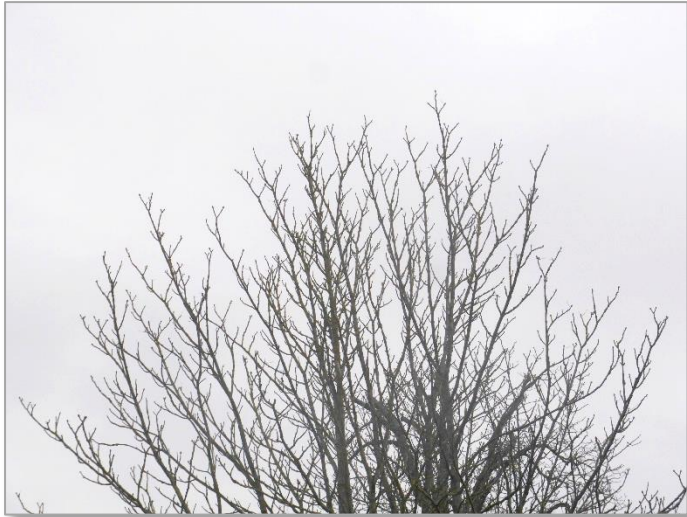
Abb. 9 Oberkrone Baum 4

Die Wuchskraft des letzten Baumes der Reihenpflanzung ist weniger stark beeinträchtigt, als die der Bäume 2 und 3. Die Kronenperipherie ist überwiegend dicht mit Feinästen garniert, die einen weitgehend geschlossenen Kronenmantel bilden. Auch in diesem Fall deuten verkürzte Internodien sowie die eingeschränkte Seitenverzweigung auf eine Versorgungsproblematik hin. Am Stamm sind kaum Anzeichen für Dickenwachstum sichtbar. Die Vitalität der Rosskastanie entspricht somit der Stufe 3.

Die Oberkrone des Baumes ist im Vergleich dichter verzweigt als die der nebenstehenden Rosskastanien. Beeinträchtigungen sind aber auch in diesem Fall erkennbar, da die Seitenverzweigungen nur schwach entwickelt sind und fast ausschließlich von Kurztriebketten gebildet werden.

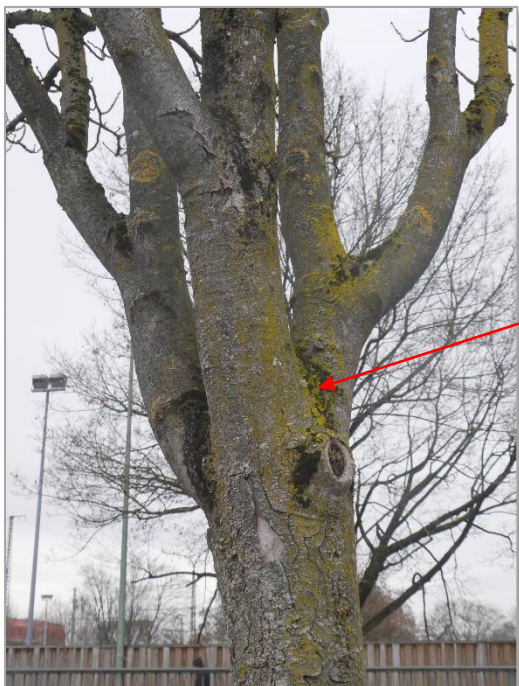
Abb. 10 Stammkopf

Der Stamm der Rosskastanie vergabelt sich in rund 2 m Höhe in drei kronenbildende Stämmlinge. Im Zuge der weiteren Entwicklung des Baumes wird es durch das Dickenwachstum der Kronenteile an dieser Stelle voraussichtlich zu Rindeneinschlüssen und der Entstehung von V-Zwieseln kommen. Da auf die Starkäste einwirkende Lasten an einzigen Stelle in den Stamm übertragen werden, wird der Stammkopf zunehmender Windbelastung großen Belastungen ausgesetzt. Auf Höhe des Stammkopfes wurde, vermutlich zur Herstellung des Lichtraumprofils, ein Ast von rund 5 cm Durchmesser entnommen. Der Holzkörper zeigt hier bereits Anzeichen einer Fäuleentwicklung, obwohl offenbar nur wenig Kernholz freigelegt worden ist. Der Versuch einer Korrektur der Wuchsform durch die Entnahme eines der Stämmlinge wäre der weiteren Entwicklung des Baumes in Anbetracht des unzureichenden Abschottungsvermögens dieser Baumart daher eher abträglich.

Die Entfernung eines Stämmlings würde nicht nur die verbleibenden Kronenteile freistellen sondern auch eine große Wunde erzeugen, die aufgrund der ungünstigen Bedingungen nicht ausreichend abgeschottet werden kann. Eine Schnittmaßnahme zur Korrektur der Gabelung wäre vermutlich bereits bei der Pflanzung des Baumes nicht mehr möglich gewesen.

Auch Baum 4 stufe ich angesichts seines mangelhaften Kronenaufbaus unter Berücksichtigung der eingeschränkten Wuchskraft als nur **bedingt erhaltenswert** ein. Die Rosskastanie könnte im Rahmen der Baumaßnahme nach adäquater Vorbereitung eines Baumquartiers ohne Weiteres durch eine Nachpflanzung mit ähnlicher Umgebungswirkung ersetzt werden.
