# Gutachten

zur Durchwurzelung

**Gutachten Nr.:** 18-0426

Mehrere Bäume entlang der Holzbachstr.  
in Augsburg, Stadjägerviertel

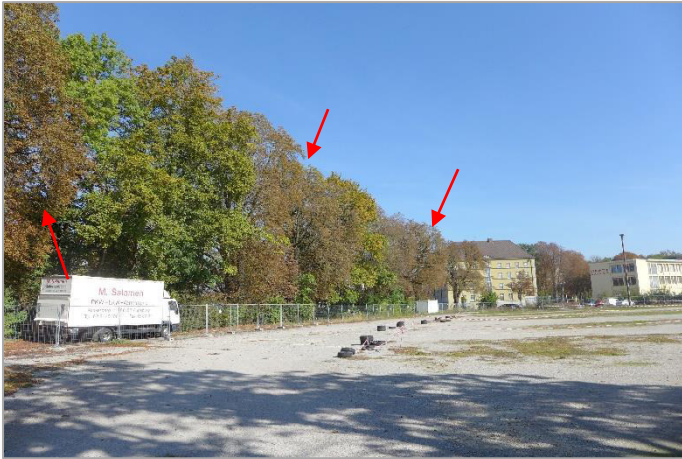
## Abb. 2 Gehölzbestand von Südosten

Die Abbildung zeigt den Bestand vom südlichen Rand des Planareals aus.

Die durch Befall mit Miniermotten verbrauchten Rosskastanien (rote Pfeile) sind offenbar Teil einer alten Reihenzpflanzung.

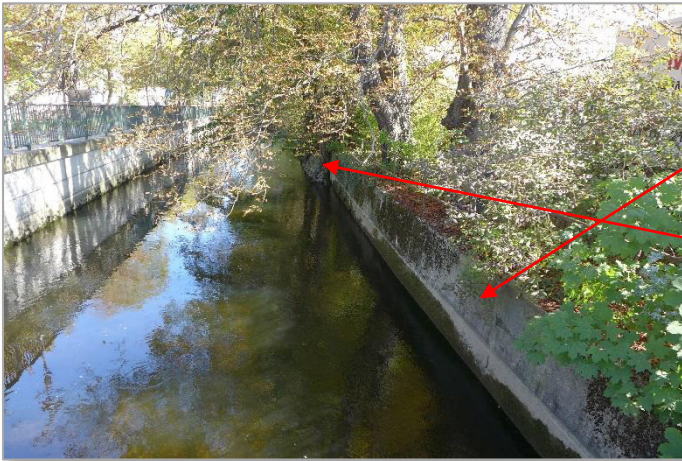
## Abb. 3 Situation entlang des Kanals

Der Kanal wird auf der Ostseite nur partiell von einer Betonmauer begrenzt. In anderen Teilen ist das Ufer etwas natürlicher mit Findlingen ausgestaltet.

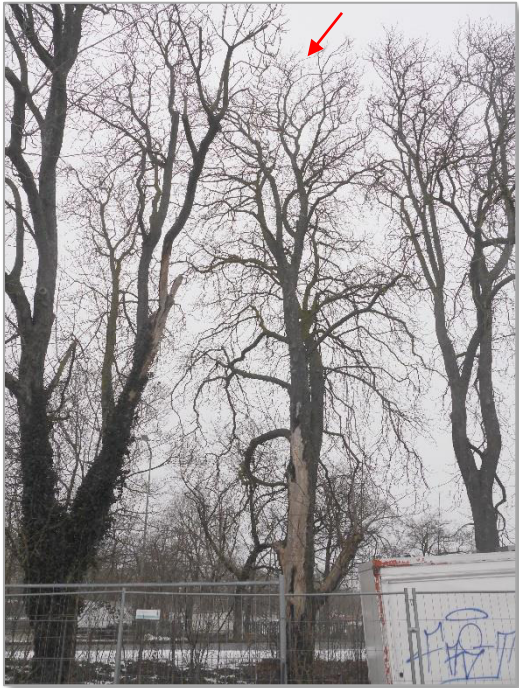
**Abb. 4 Baum 000971 - Gesamtansicht**

Die Vitalität der Rosskastanie im nördlichen Bereich des Gehölzstreifens ist deutlich herabgesetzt. Der Kronenmantel ist aufgrund des eingeschränkten Austriebs von Seitenknospen offenbar in Auflösung begriffen. Zwar bildet der Baum entlang von Schäden weiterhin wüchsiges Wundholz aus, am Stamm sind jedoch nur vereinzelt Anzeichen für Dickenwachstum erkennbar. Ich ordne den Baum daher der Vitalitätsstufe 3 mit negativer Tendenz zu.

Die Rosskastanie stockt zwischen zwei weiteren Altbäumen und hat daher eine schmale Krone ausgebildet.

Verkürzte Internodien und Kurztriebketten deuten auf Beeinträchtigungen der Wasseraufnahme und des Stofftransports hin.

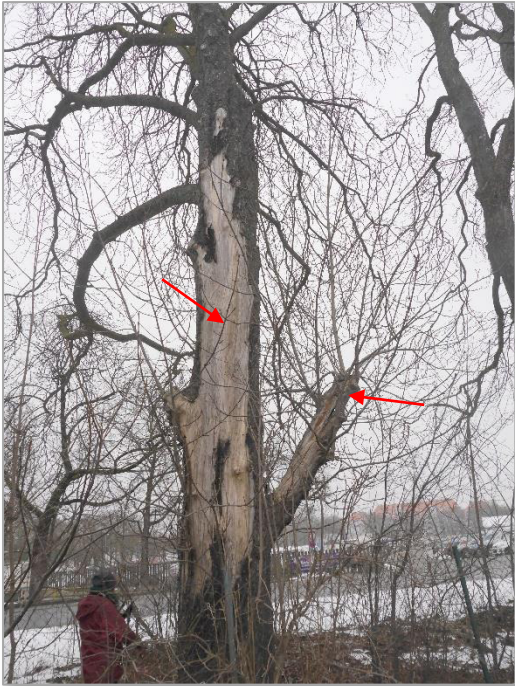
### Abb. 5 Borkenschaden Südostseite

Der Stamm weist auf der bachabgewandten Seite einen großflächigen Borkenschaden auf, der sich vom Stammfuß bis in rund 5 m Höhe erstreckt (vgl. Abb. 7). Der abgestorbene Holzkörper liegt hier auf rund einem Drittel des Umfangs frei, zeigt bislang allerdings keine Hinweise auf eine Fäuleentwicklung. Unter Berücksichtigung der schlechten Abschottungsfähigkeit der Baumart muss in Anbetracht der Größe des Schadens aber für die Zukunft mit Holzfäulen gerechnet werden, die aufgrund der Zersetzung der statisch relevanten Randfasern rasch zum Absinken der Bruchsicherheit führen können. Der Wundholzentwicklung und Färbung des Splintholzes nach zu urteilen liegt der Schadeintritt mehrere Jahre zurück. Die Schadursache lässt sich heute nicht mehr klären.

Auch der rund einen Meter lange Stummel eines Starkastes weist ausgedehnte Borkenschäden auf. Der in etwa 2 m Höhe ansitzende Stummel ist der Länge nach aufgerissen, das Eigengewicht der Reiterate an seiner Spitze ist aber noch gering. Eine Verkehrsgefährdung besteht an dieser Stelle zurzeit nicht.

Das freiliegende Splintholz der Rosskastanie wird erfahrungsgemäß rasch von Schwächeparasiten wie dem Austernseitling, Samtfußröbling und Violettem Schichtpilz besiedelt. Treten Fruchtkörper dieser Pilze am Stamm auf, sollte der Baum alsbald gefällt werden.

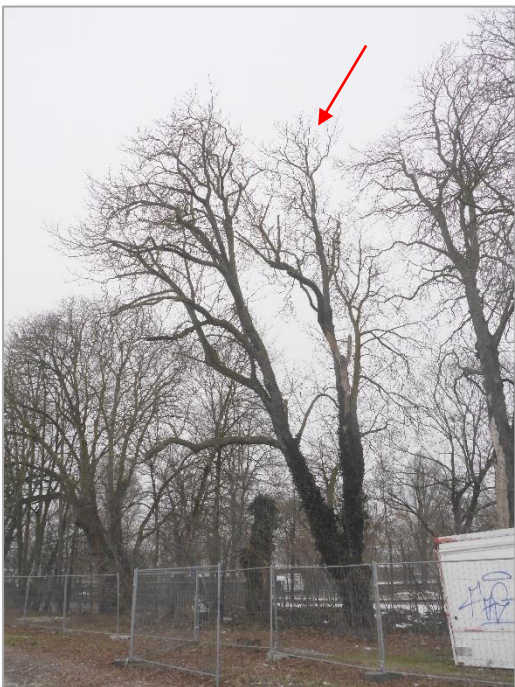
### Abb. 6 Baum 009201 – Gesamtansicht

Die Kastanie zeigt insbesondere den nördlichen Kronenteil betreffende erhebliche Absterbeerscheinungen. Zahlreiche Triebspitzen dieses Stämmchens sind bereits vollständig abgestorben, sodass der Kronenmantel in Auflösung begriffen ist. Auch der nach Süden ausladende Kronenteil ist wenig wüchsig und weist Lücken im Kronenmantel auf. Die Vitalität des Baumes wird daher der Stufe 4 (nachlassend) zugeordnet.

Der nördliche Baumteil wird voraussichtlich mittelfristig absterben.

Der Stamm der Kastanie vergabelt sich in rund 3 m Höhe spitzwinklig in zwei kodominante Stämmlinge. Der südöstliche Stämmling, dessen Schleppen bereits stark zurückgeschnitten wurden, zeigt eine deutliche Stammneigung sowie Überhang in Richtung des Baugebietes. Eine Kronensicherung ist bislang nicht vorhanden. Der Stamm sowie auch der nördlicher Stämmling weisen ähnlich ausgedehnte Borkenschäden auf wie Baum 971. Das Ausmaß der Schäden konnte aufgrund des Efeus, das den Stamm bedeckt, nicht abschließend eingeschätzt werden. Obwohl auch in diesem Fall bisher keine Fäuleentwicklung zu beobachten ist, könnte der geneigte Baum bereits jetzt nicht mehr ausreichend bruchstabil sein. Die lastabtragenden Randfasern der auf Druck belasteten Seite sind weiträumig abgestorben. Der Zustand des durch den Efeu nicht einsehbaren Zwiesels kann nicht abschließend beurteilt werden.

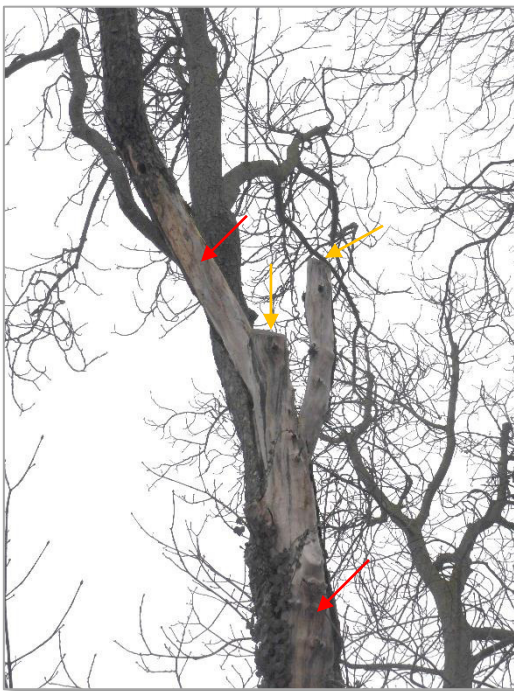
#### **Abb. 7 Borkenschäden nördlicher Stämmling**

Der Stämmling wurde in der Vergangenheit bereits im Starkastbereich geschnitten; vermutlich, um absterbende Kronenteile zu entfernen (gelbe Pfeile).

Die Borkenschäden erstrecken sich über mehrere Meter Länge bis in den Starkastbereich (rote Pfeile). Möglicherweise wurde der Schaden durch einen Brand im näheren Umfeld der Bäume verursacht, bei dem das Kambium durch Überhitzung abstarb.

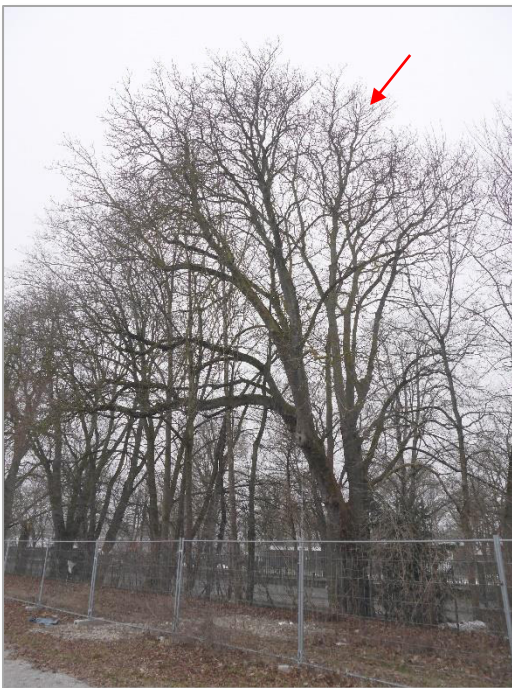
#### **Abb. 8 Baum 024105 – Gesamtansicht**

In der Krone des Baumes sind einige größere, z.T. auch eingefaulte Astungswunden sichtbar, die aber gut überwält werden. Stamm und Stammfuß werden von Einwallungsfurchen und Wachstumsdefiziten deutlich segmentiert, die auf eine zentrale Fäule hindeuten können. Auf der bachabgewandten Seite des Stammfußes wurden zudem Pilzfruchtkörperreste gefunden, deren exakte Bestimmung aufgrund des fortgeschrittenen Zersetzungszustands nicht möglich war. Es könnte sich dabei um Fruchtkörper des Sparrigen Schüpplings (myk. Bezeichnung *Pholiota squarrosa*) handeln, der eine intensive Weißfäule hervorrufen kann. Obwohl die Defektsymptome auf eine Morschung im Stamminneren hindeuten, gehe ich derzeit nicht von einer Verkehrsgefährdung durch diesen Baum aus. Der Hohlungsgrad könnte beispielsweise durch eine tomographische Untersuchung überprüft werden.

Die Oberkrone des Baumes ist dicht verzweigt. Seitenknospen treiben offenbar in art- und altersangemessenem Umfang aus.

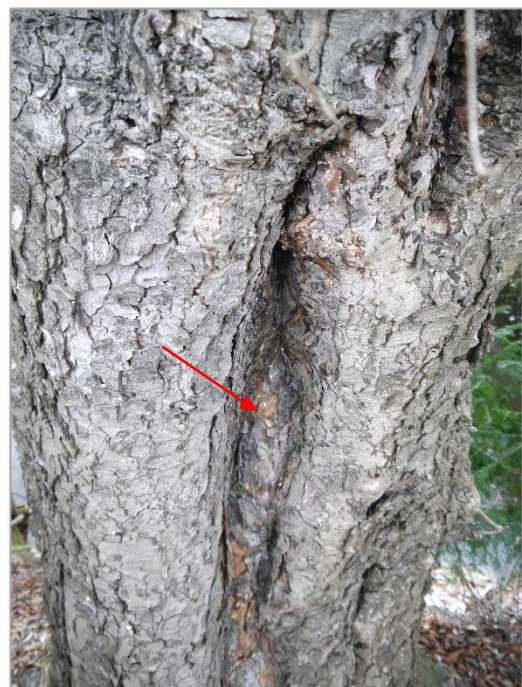
#### **Abb. 9 Einwallung**

Einwallungsfurchen können durch das Voranschreiten von Holzfäulen entstehen, wenn Pilze aus zentralen Bereichen des Stammes entlang der nährstoffreichen radial angelegten Holzstrahlen in die Stammpерipherie vordringen und dabei das Kambium partiell abtöten. Bei der Baumart Rosskastanie treten solche Furchen aber arttypisch auf.

Am unteren Ende der recht abgebildeten Einwallung wurden Pilzfruchtkörper gefunden. Eine Klopffprobe ergab jedoch keinen Hohlklang.

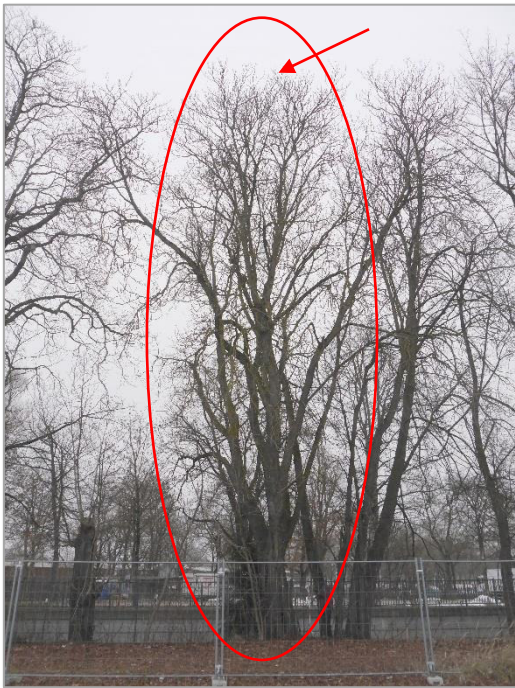
**Abb. 10 Baum 042296 - Gesamtansicht**

Die Rosskastanie stockt etwa in der Mitte des Bestandes. Der Kronenmantel des Baumes weist vereinzelte Lücken auf, ist aber überwiegend geschlossen. Zwar sind erste Hinweise auf eine verminderte Seitenverzweigung und abnehmenden Feinstbesatz erkennbar, am Stamm findet jedoch erkennbar Dickenwachstum statt. Auch die Wundholzentwicklung bewerte ich positiv und stufe daher die Wuchskraft des Baumes als herabgesetzt (3) ein.

Dieser Baum hat infolge der Konkurrenzsituation eine hohe schmale Krone ausgebildet. Die Oberkrone ist noch dicht verzweigt.

Der Baum hat in einer Anpassungsreaktion an Standort und Windlast einen maßgeblich verdickten Stammfuß ausgebildet. Im stammnahen Bereich waren mehrere Adventivwurzeln sichtbar, die auf den Funktionsverlust primärer Wurzeln hindeuten. Die Bildung von Adventivwurzeln kann im Zusammenhang mit dem wassernahen Standort stehen, da es bei hohem Wasserstand zu Auswaschungen von Erdreich und Schäden an Wurzeln kommen kann. Eine Fäule der Verankerungswurzeln kann jedoch ebenfalls nicht ausgeschlossen werden.

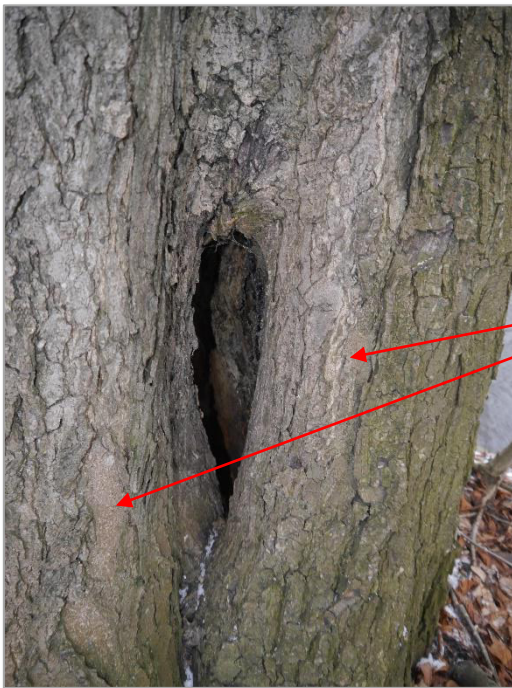
**Abb. 11 Stammöffnung**

Auf der bachabgewandten Ostseite des Stammfußes befindet sich eine knapp 30 cm lange und 10 cm breite Öffnung, die den Zugang zu einer zentralen Höhlung freigibt. Das Wundholz beiderseits der Öffnung ist gut ausgebildet und wüchsig, eine Klopfprobe ergab aber massiven Hohlklang. Der Stamm ist mit sehr hoher Wahrscheinlichkeit vom Stammfuß bis zum Stammkopf weitreichend ausgehöhlt, sodass die Bruchsicherheit nicht abschließend beurteilt werden kann. Zwar gehe ich derzeit aufgrund des Mangels an gefahrerhöhenden Merkmalen nicht von einer akuten Bruchgefahr aus, der Baum sollte jedoch einer eingehenden Untersuchung unterzogen werden, beispielsweise durch tomographische Verfahren. Um auch die Standsicherheit nachvollziehbar feststellen zu können, wäre eine Untersuchung mithilfe von Zugversuchen erforderlich.

Dem Baum ist es gelungen, die Öffnung weitgehend  
zu überwallen. Auch ein vollständiger Verschluss  
liegt bei anhaltend guter Vitalität im Bereich des  
Möglichen.

Der Zuwachs an den Wundrändern wird durch glatte,  
rehbraune Rindenbereiche sichtbar.

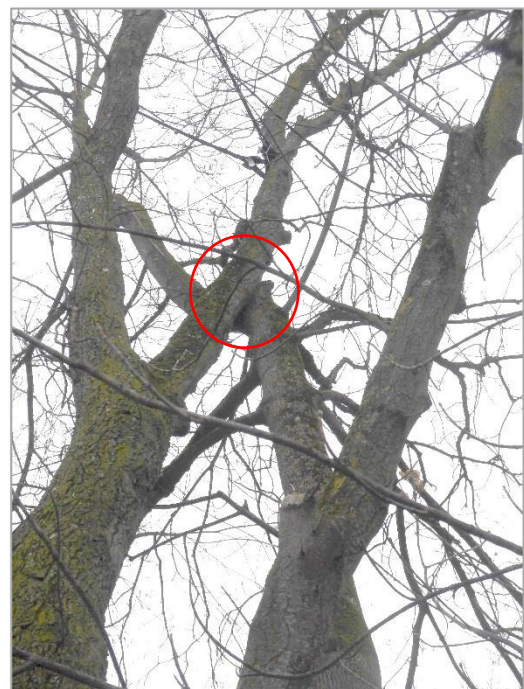
**Abb. 12 Reibende Äste**

Ein Stämmling einer benachbarten Esche reibt an einem den Bach überragenden Starkast  
der Kastanie und könnte dort Schäden verursachen, die sich langfristig auch auf die Bruch-  
sicherheit des Kronenteils auswirken können.

Infolge des Scheuerns bei Bewegung im Wind kön-  
nen Borkenschäden entstehen, die eine Eintritts-  
pforte für holzerstörende Pilze darstellen. Da es  
sich um stärkere Äste unterschiedlicher Baumarten  
handelt, ist ein Verwachsen nahezu auszuschließen.

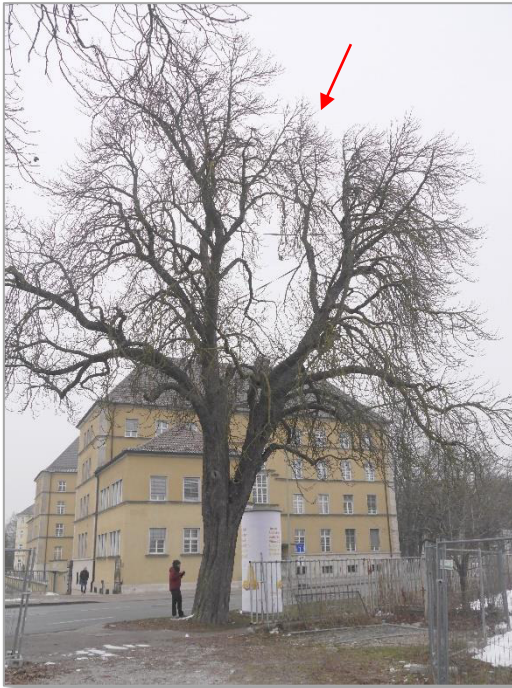
**Abb. 13 Baum 057624 – Gesamtansicht**

Bei der Kastanie am nördlichen Ende des Bestandes handelt es sich um einen straßenbildprägenden Einzelbaum. Er verfügt über einen überwiegend geschlossenen Kronenmantel; einzelne Lücken in der dicht verzweigten Kronenperipherie können auf die Kronenarchitektur sowie Schnittmaßnahmen zurückgeführt werden. Da der Baum zudem wüchsiges Wundholz ausbildet, stupe ich seine Wuchskraft als nur geringfügig herabgesetzt ein (Stufe 2-3).

Der Kronenmantel weist v.a. zwischen den beiden Stämmen eine Lücke auf, die offenbar dem vergleichsweise großen Abstand zwischen den Kronenteilen geschuldet ist.

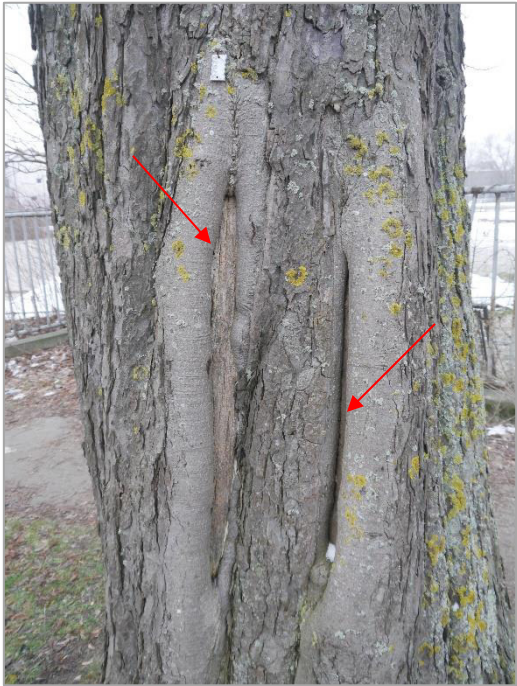
**Abb. 14 Borkenschäden Stamm Nordseite**

Der Baum weist am Stamm mehrere ausgeprägte Einwallungsfurchen auf. Hohlklang war im Rahmen einer Klopffprobe aber nicht feststellbar. Auf der der Badstraße zugewandten Seite des Stammes sind zwei ältere Borkenschäden vorhanden, die gut überwacht werden, sodass ich mit einem vollständigen Verschluss in den kommenden fünf bis zehn Jahren rechne. Das freiliegende Splintholz wird aber offenbar von Insekten besiedelt und zeigt erste Hinweise auf eine Fäuleentwicklung. Ein ähnlicher langgezogener Borkenschaden ist an einem Starkast des östlichen Stämmings vorhanden.

Anfahrsschäden oder andere mechanische Beschädigungen könnten für die Borkenverletzung auf der straßenzugewandten Seite ursächlich sein.

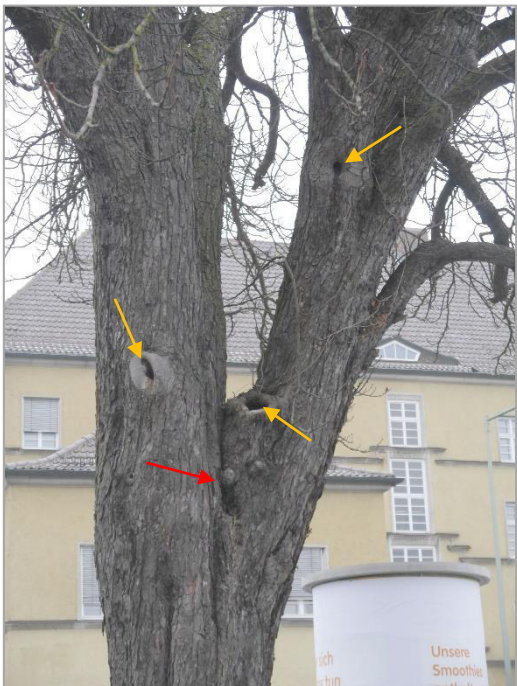
**Abb. 15 Stammkopf mit Astungswunden**

Der Stamm vergabelt sich in rund 4,5 m Höhe spitzwinklig in zwei kodominante Stämme, die bereits mit einer Kronensicherung aus Gurtband im Dreieck miteinander verbunden sind. Auch in diesem Fall sind Aussagen zum Einbualter nicht möglich, die Sicherung hängt aber leicht durch und die Schlaufen lassen Raum für Dickenwachstum an den Anschlagpunkten. Auf Höhe des Stammkopfes sowie auch an Stämmen und Starkästen sind mehrere größere, tief eingefaulte Astungswunden erkennbar, die die Verkehrssicherheit derzeit jedoch nach meiner Einschätzung nicht beeinträchtigen.

Spitzwinklige Vergabelungen mit Rindeneinschlüssen (roter Pfeil) sind i.d.R. statisch weniger belastbar, da die beiden Stämmlinge im Gabelungsbereich nur unzureichend verwachsen sind. Ein solcher V-Zwiesel stellt für sich genommen jedoch noch kein Symptom einer konkreten Gefahr dar. Abgeflachte Querschnitte, Rindenschäden oder Risse im Gabelungsbereich können dagegen auf eine erhöhte Bruchgefahr hindeuten.

Die ausgefaulten Astungswunden (gelbe Pfeile) können Arten wie Vögeln, Fledermäusen und Bilchen als Brut- und Lebensstätte dienen, die nach dem BNatSchG besonders oder streng geschützt sind. Die Nähe zum Holzbach sowie zum Grünzug um den Wertach macht nicht nur diese, sondern auch die übrigen Altbäume des Bestandes zu attraktiven potentiellen Habitaten.

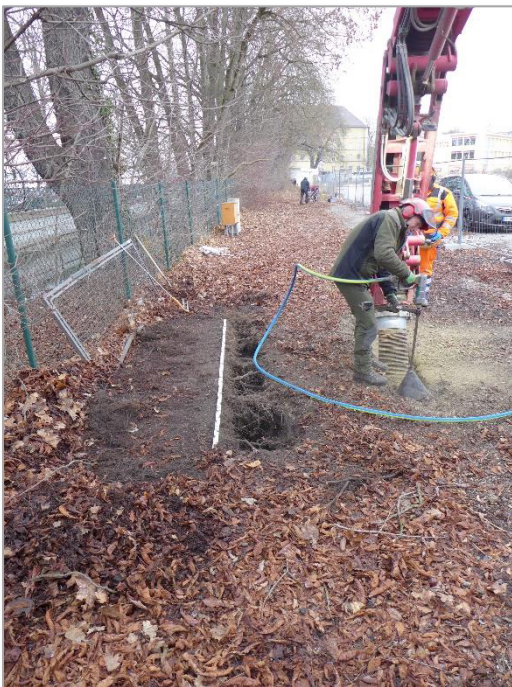
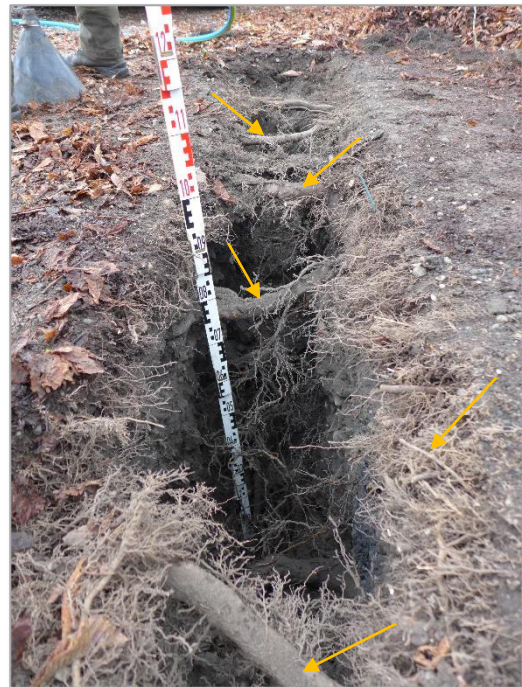
**Abb. 17 Wurzelsuchgraben Nr. 1 (Pos. 1)**

Die ersten beiden Wurzelsuchgräben wurden in 1,50 bzw. 2,80 m Entfernung zum Zaun vor Baum 2 im Süden des Bestands angelegt. Beide Gräben waren rund 3 m lang, 30 cm breit und zwischen 55 und 80 cm tief.

Anlage des zweiten Suchgrabens mithilfe von Druckluftdüse und Saugbagger rechts von Graben Nr. 1

Oberflächennahe Schwach- und Grobwurzeln sowie durchtrennte Feinwurzeln in Graben Nr. 1

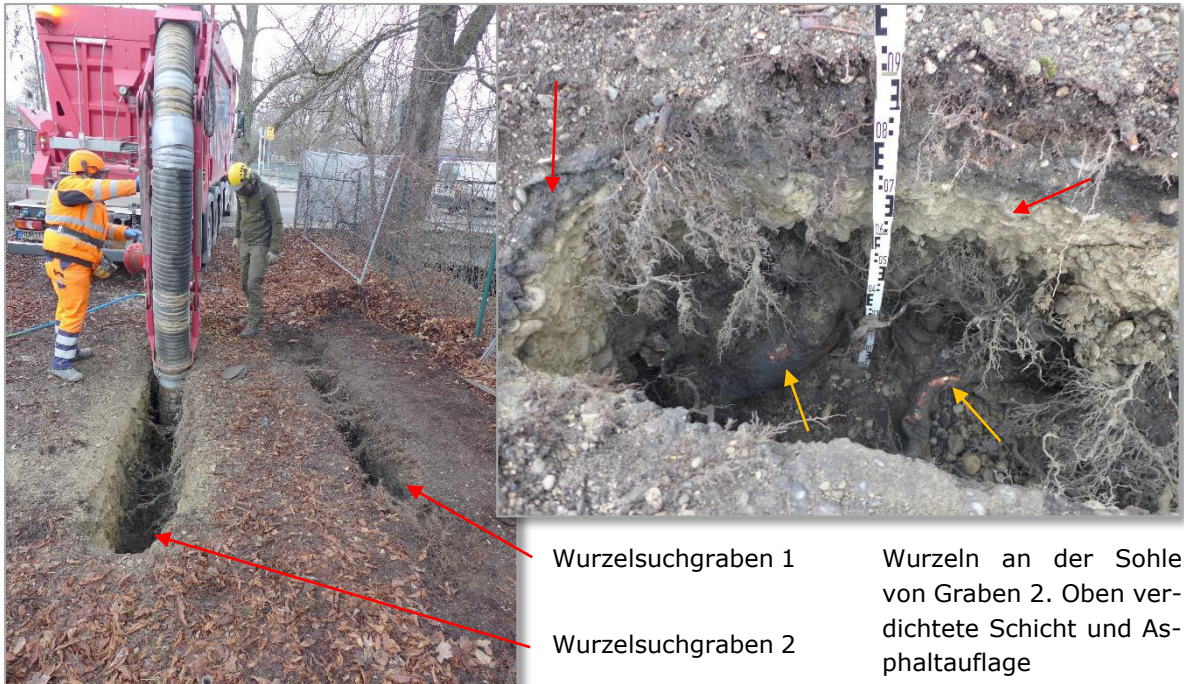
**Abb. 18 Wurzelsuchgraben Nr. 2 (Pos. 1)**

Im Bereich des zweiten Grabens an der Asphaltkante reicht eine Aufschüttung aus verdichtetem steinigem Material bis in rund 50 cm Tiefe. Die Humusauflage bis zu 15 cm Tiefe war auch hier stark durchwurzelt. Die Schwach- und Grobwurzeln, die in ca. 50 cm Tiefe unterhalb der schwach durchwurzelteten Aufschüttung gefunden wurden, sind aufgrund der Durchwurzlungshindernisse stark verformt. Bei dem zweiten Graben handelt es sich um die einzige Position, an der auch eine größere Starkwurzel sichtbar war, die offensichtlich unter der Aufschüttung in einen Bereich humos durchgesetzten, weniger verdichteten Kiesel hinein gewachsen ist. Die Wurzel befindet sich in 75 cm Tiefe am südlichen Grabenende und weist einen Durchmesser von 15-20 cm auf (vgl. Abb. 19).

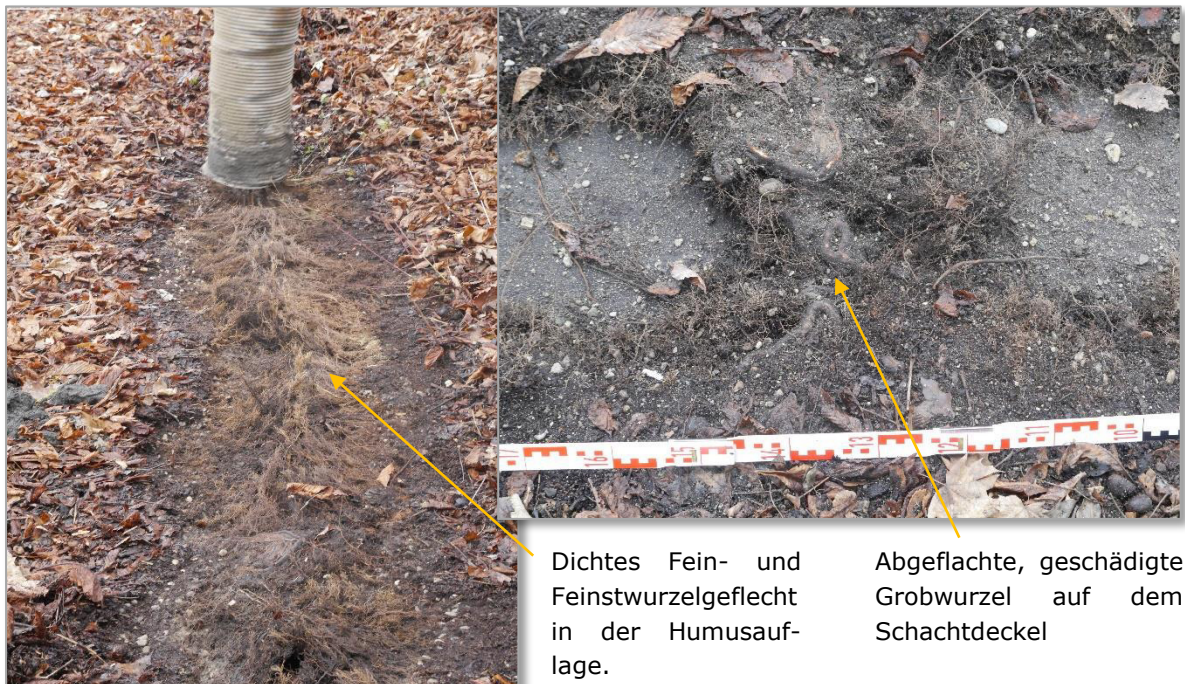
**Abb. 20 Wurzelsuchgraben Nr. 3 (Pos. 2)**

Bei der Aushebung des Grabens stieß der Saugbagger in ca. 5-15 cm Tiefe auf eine Beton- oder Asphaltenschicht, bei der es sich mutmaßlich um den Deckel eines Schachtes handelte, der nicht zu durchdringen war (vgl. Abb. 20). Um Schäden an unterirdischer Infrastruktur zu vermeiden, wurde an dieser Stelle daher auf eine weitere Freilegung verzichtet. Nach dem Absaugen der obersten Humusauflage kam in dem Bereich ein dichtes oberflächen-nahes Feinwurzelsplecht zum Vorschein. Zudem waren insgesamt vier Wurzeln zwischen 3 und 10 cm Durchmesser und stark abgeflachten Querschnitten sichtbar, die in etwa Grobwurzeln mit 5 cm Durchmesser entsprechen. Zwei der Wurzeln wiesen ältere oberflächliche Schäden wahrscheinlich mechanischen Ursprungs auf.

Suchgraben Nr. 3 mit freigelegtem Schachtdeckel

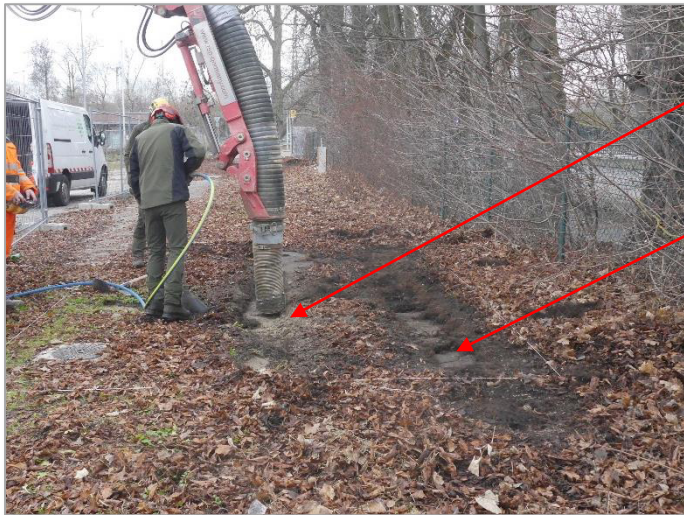
**Abb. 21 Wurzelsuchgraben Nr. 4 (Pos. 2)**

Für die Aushebung des vierten Grabens war der Einsatz einer Spitzhacke erforderlich, um eine massiv verdichtete Schicht stark kiesigen, lehmigen Materials zu durchdringen. Der Graben konnte daraufhin ca. 80 cm tief ausgehoben werden. Die Humusauflage war auch in diesem Fall nur ca. 5-15 cm dick. In diesem Graben wurden in 5 bis 70 cm Tiefe acht Schwach- und Grobwurzeln mit Durchmessern zwischen 1 und 4 cm sowie mehrere Feinwurzeln freigelegt (vgl. Abb. 22). Im Allgemeinen war in dem Bereich nur eine geringe Durchwurzelung feststellbar.

Suchgraben Nr. 4 mit verdichteter Kiesschicht

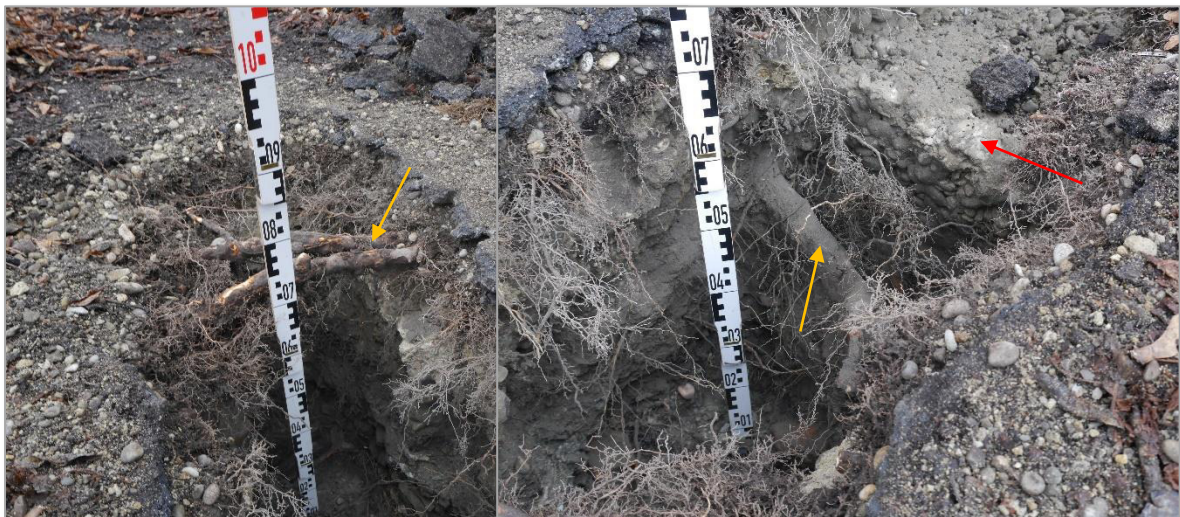
**Abb. 22 Wurzelfunde Suchgraben Nr. 4**

Oberflächennahe Grobwurzeln in Graben Nr. 4. Ein besonders verdichteter Bereich des Grabens konnte nicht freigelegt werden.

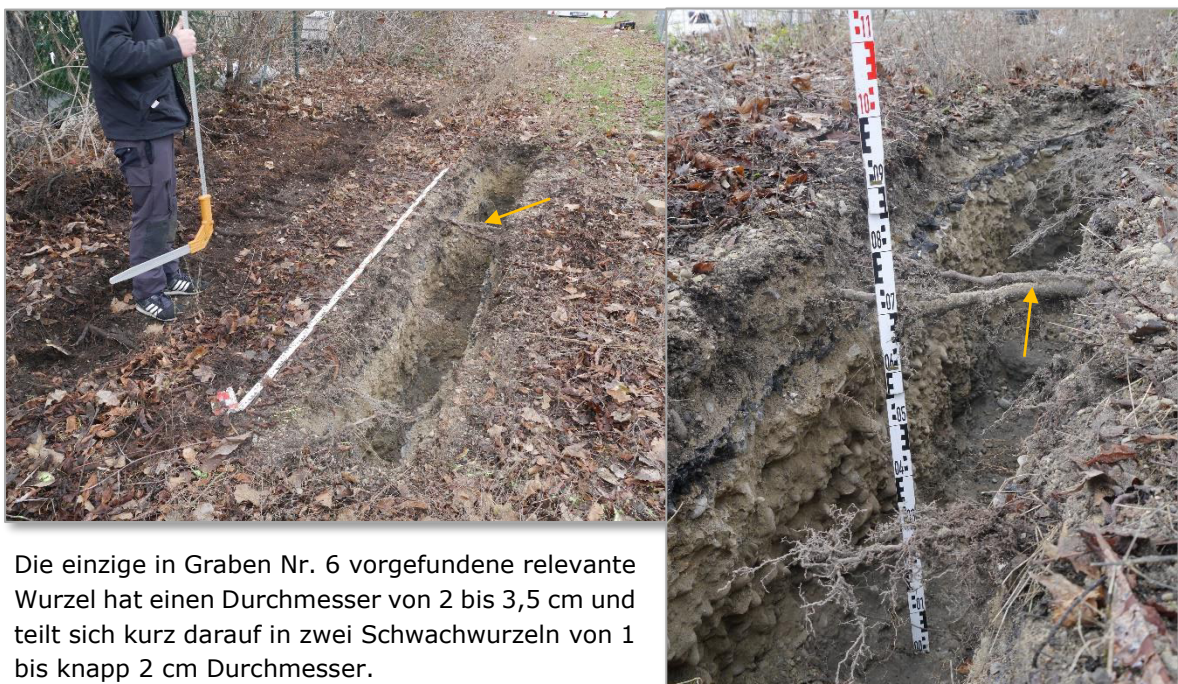
**Abb. 24 Wurzelsuchgraben Nr. 6 (Pos. 3)**

Nach dem Durchstoßen der Asphaltdecke an der Stelle des sechsten Grabens wurde dort ein massiv verdichteter Horizont aus lehmigem Kies festgestellt, der bis zur Grabensohle in 80 cm Tiefe reicht und in dem fast keine Wurzeln vorhanden waren.

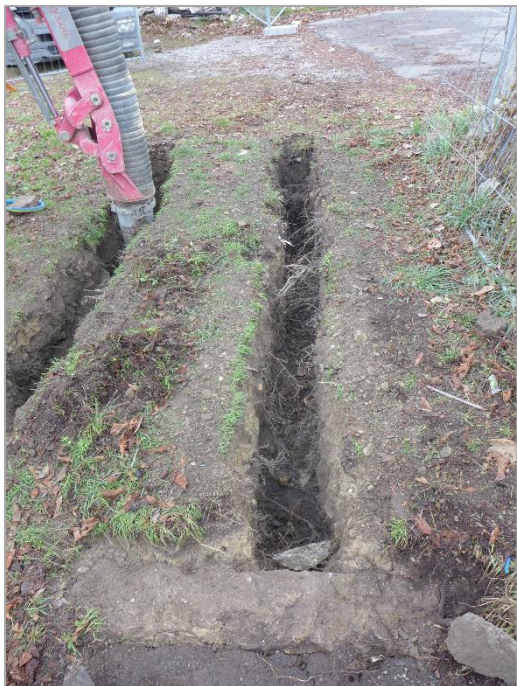
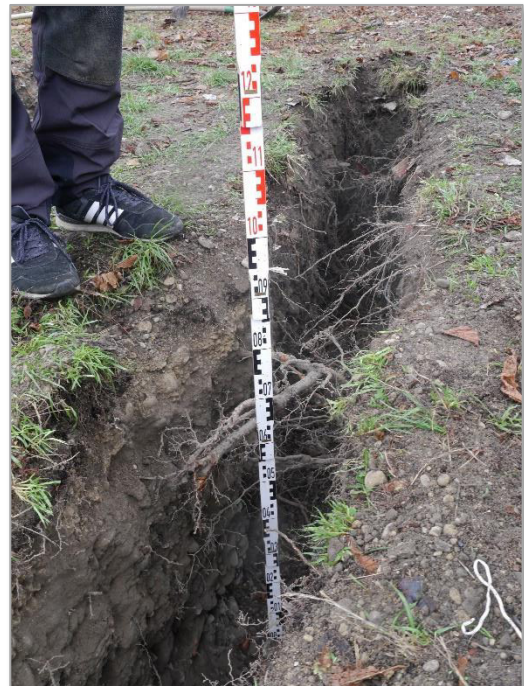
**Abb. 25 Wurzelsuchgraben Nr. 7 (Pos. 4)**

Im siebten Suchgraben wurden zwischen 40 und 80 cm Tiefe insgesamt vier Schwach- und Grobwurzeln mit Durchmessern von 1,5 bis 2,5 cm festgestellt. Im Allgemeinen war dieser Bereich äußerst schwach durchwurzelt, auch in der wenige Zentimeter dicken Oberbodenauflage waren kaum Feinwurzeln vorhanden. Bei der Aushebung des achten Grabens ergab sich ein ähnliches Bild: Hier wurden lediglich drei verholzte Wurzeln mit Durchmessern zwischen 1 und 1,5 cm zwischen rund 70 bis 80 cm Tiefe gefunden. In diesem Graben waren aber etwas mehr Fein- und Schwachwurzeln vorhanden.

Suchgraben Nr. 7 rechts vor Suchgraben Nr. 8

Vereinzelte Grob- und Schwachwurzeln in Graben Nr. 7

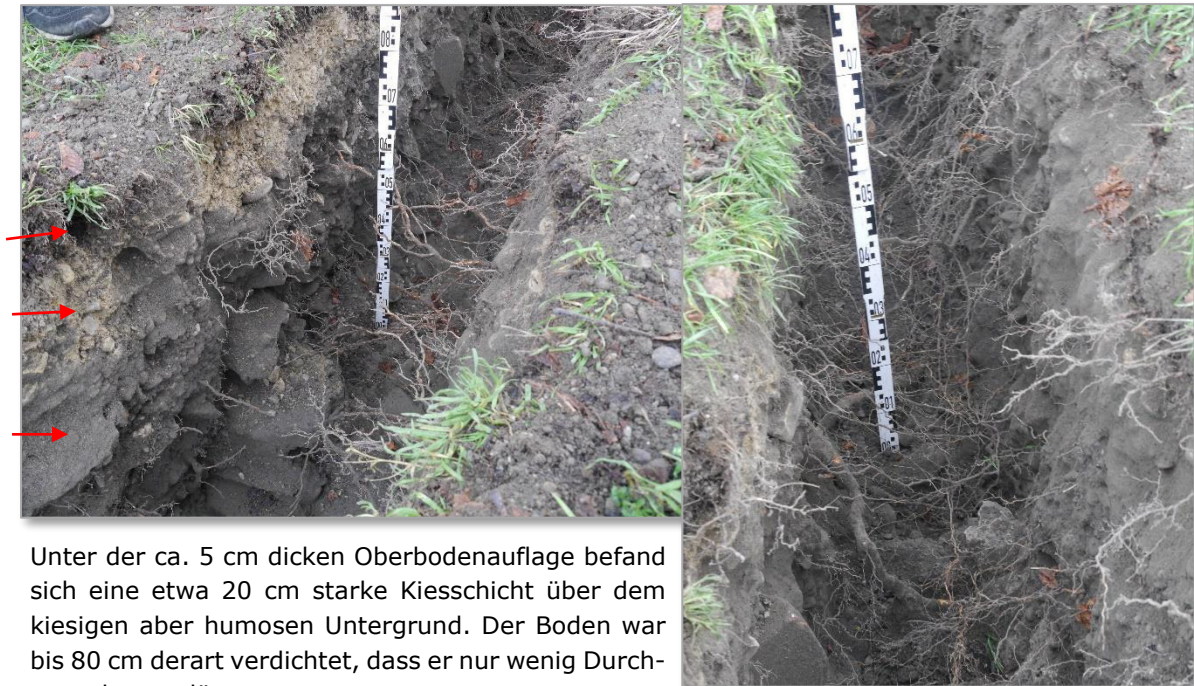
**Abb. 26 Wurzelsuchgraben Nr. 8 (Pos. 4)**

Unter der ca. 5 cm dicken Oberbodenauflage befand sich eine etwa 20 cm starke Kiesschicht über dem kiesigen aber humosen Untergrund. Der Boden war bis 80 cm derart verdichtet, dass er nur wenig Durchwurzelung zulässt.
