# Gutachten

zur Erhaltungswürdigkeit von Bäumen

**Gutachten Nr.:** 23-0093

Umgang mit 44 Bestandsbäumen  
bei der geplanten Neugestaltung  
Augsburg, Hauptbahnhof Vorplatz

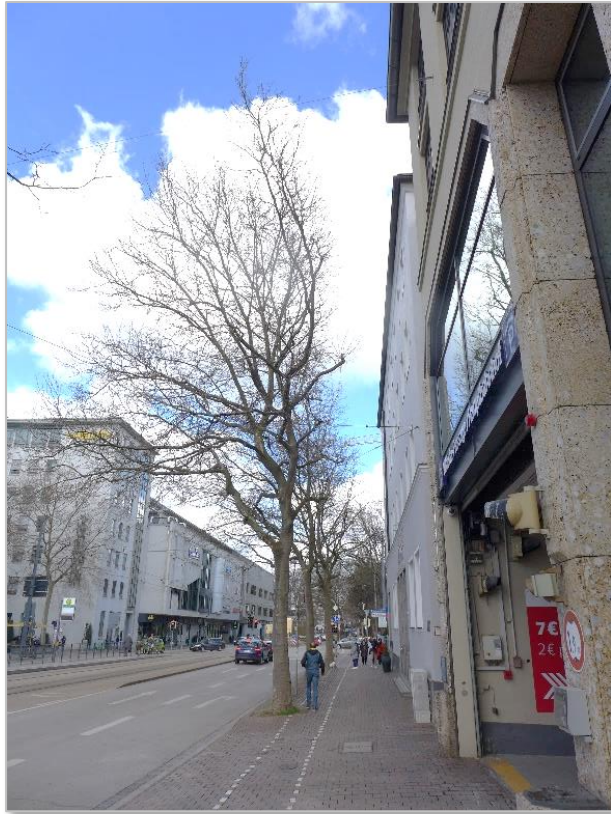
Beispielhaft für die Einschränkung der Entwicklungsfähigkeit der drei Platanen nordöstlich der Viktoriastraße ist in Abb. 10 die stark einseitige Krone von Baum Nr. 28251 abgebildet. Aufgrund des beengten Standraumes musste die Krone der Platane offenbar bereits mehrfach einseitig zurückgeschnitten werden. Im Ergebnis muss der Baum an diesem Standort über seine gesamte Lebenszeit hinweg einseitig geschnitten werden, um Schäden am Gebäude zu vermeiden. Zukünftig sind auch Rückschnitte der Krone über der Straße zu erwarten, da die zunehmend ausladend wachsende Krone in die Oberleitungen hinein reicht.

Die Krone ist Richtung Gebäude stark zurückgeschnitten. Oberhalb der Straße ist bislang ein ungehindertes Wachstum der Krone möglich. Dennoch muss auch hier die seitliche Ausdehnung dauerhaft begrenzt werden.

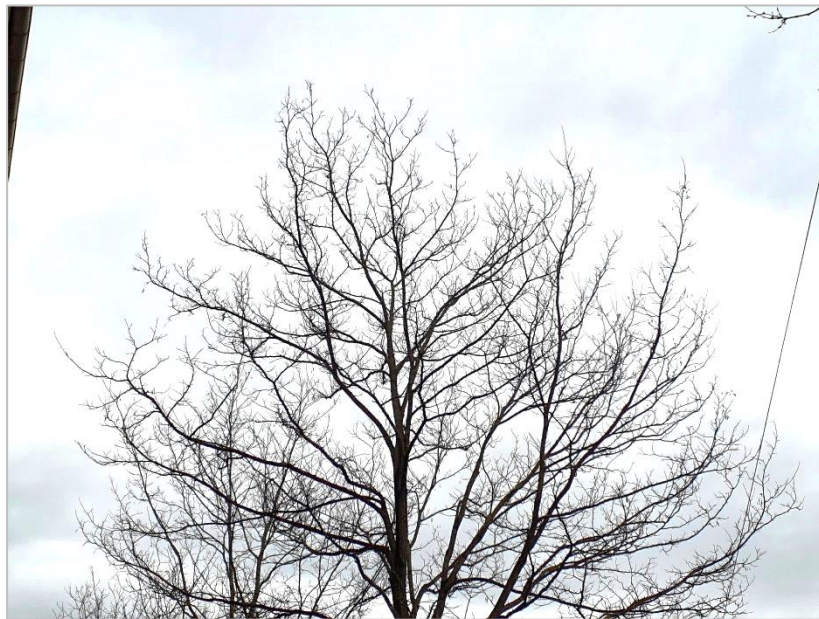
*Abb. 11 Robinie Nr. 57082, Oberkrone*

Der nördlichste Baum innerhalb der Robinienreihe (Baum 57082) weist eine deutlich verringerte Vitalität auf. Vermutlich ist seine Wuchskraft infolge des stark verdichteten und beengten Standortes beeinträchtigt. Innerhalb der Feinverzweigungsstruktur sind aneinandergeriehte Kurztriebketten mit verminderter Seitenverzweigung zu erkennen, wie es für Bäume mit eingeschränkter Vitalität typisch ist.

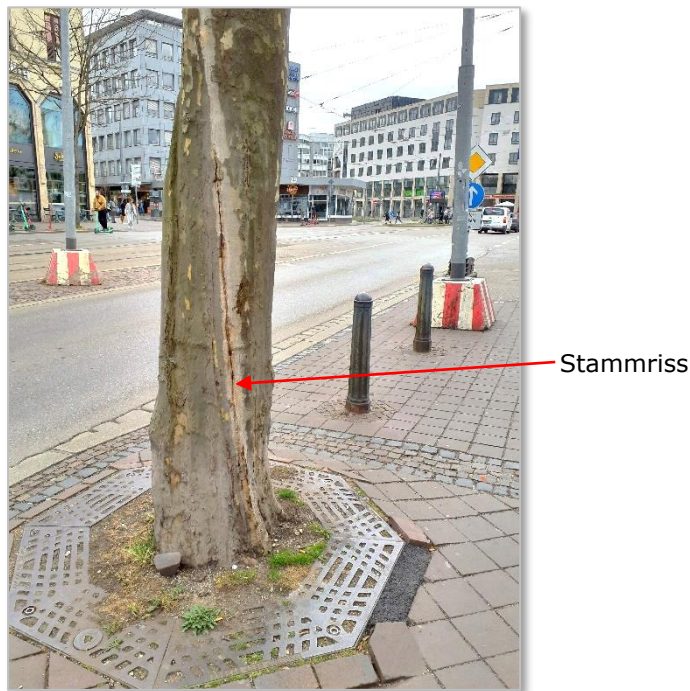
Abb. 13 *Platane Nr. 47539, Stammschäden*

Die Platane Nr. 47539 wächst in einem sehr kleinen Pflanzbeet neben der Fahrspur, das mit Metallrosten überbaut ist. Der Stamm der Platane weist Rindenschäden sowie Rissstrukturen auf, die auf einen Anfahrtschaden hindeuten. Da keine wirksame Kompensation dieser Schäden zu erkennen ist, geht der Unterzeichner davon aus, dass die Bruchsicherheit des unteren Stammabschnittes beeinträchtigt sein kann. Um dies abschließend zu klären, wäre eine eingehende technische Untersuchung der Verkehrssicherheit erforderlich.

Aufgrund der erheblichen Schädigung sowie der eingeschränkten Entwicklungsfähigkeit am beengten Standort in einem zu kleinen Pflanzbeet wurde diese Platane trotz ihrer gestalterischen Funktion als wenig erhaltenswert eingestuft. Durch die Schäden im Stammbereich ist eine Freistellung sowie eine Verpflanzung für diesen Baum nicht sinnvoll.

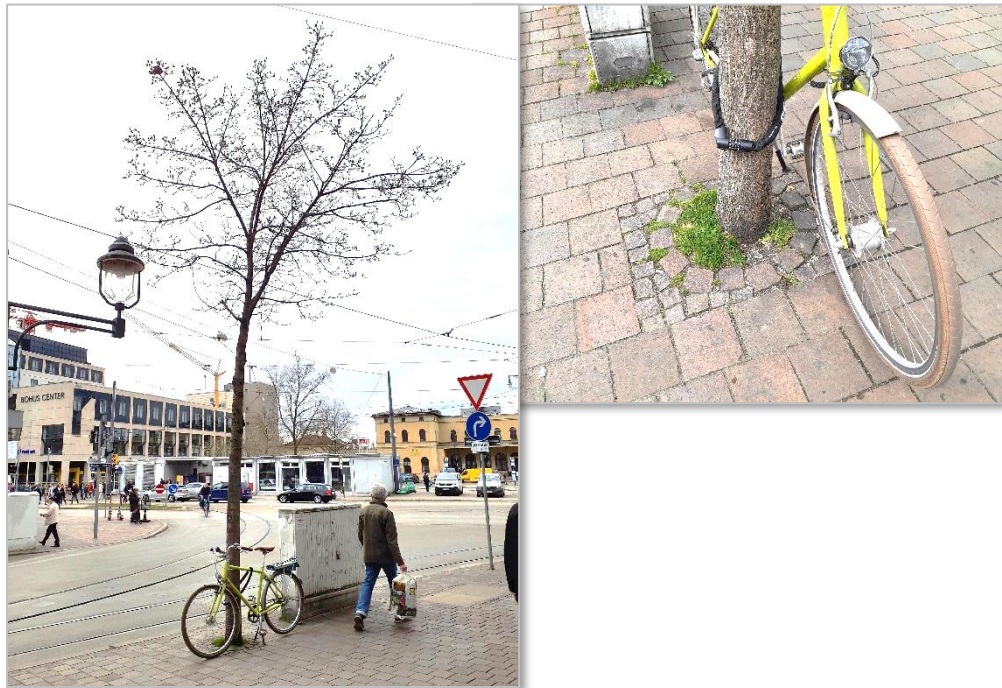
Abb. 15 Spitz-Ahorn Nr. 57058

Baum 57058 stockt nahe des Kreuzungsbereichs zwischen Viktoria- und Bahnhofstraße (vgl. roter Pfeil in Abb. 14). Der vergleichsweise junge Spitz-Ahorn wurde nur wenige Dezimeter von der Fahrbahn entfernt gepflanzt und wieder mit Pflaster überbaut. An diesem Standort ist seine Entwicklungsfähigkeit sowohl durch die kleine offene Baumscheibe als auch durch den gering bemessenen Raum für die Entwicklung einer arttypischen Krone erheblich eingeschränkt.

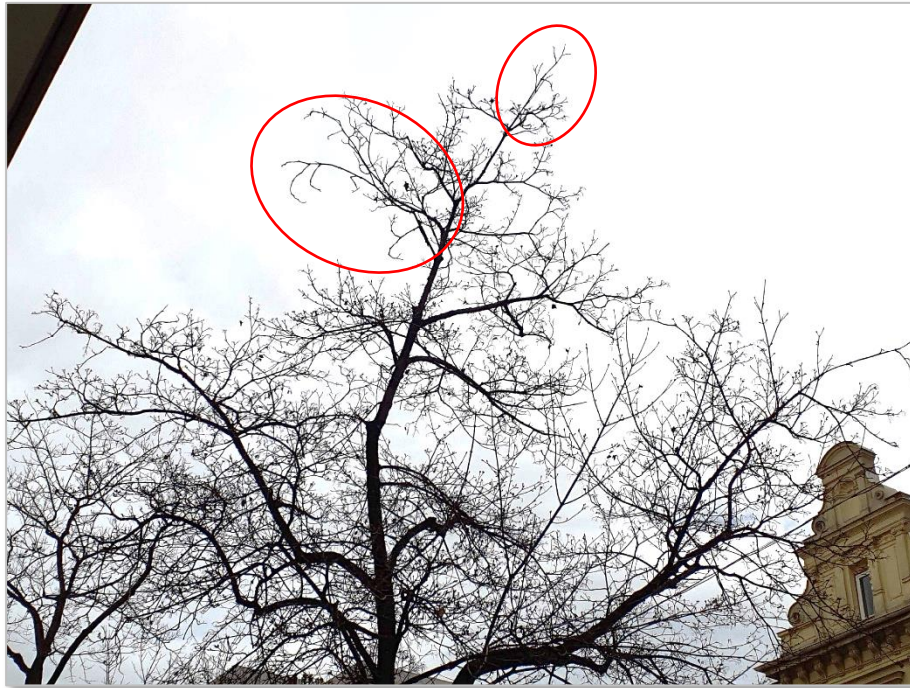
Abb. 16 Spitz-Ahorn Nr. 28832, Oberkrone

Dieser Baum wurde aufgrund geringer Vitalität, eingeschränkter Entwicklungsfähigkeit durch schlechte Standortbedingungen sowie beengten Kronenraums als nicht erhaltenswert eingestuft. Angesichts der erheblichen Beeinträchtigung der Wuchskraft sind auch bei diesem Baum die Aussichten auf eine erfolgreiche Verpflanzung erheblich geschmälert. Zudem wäre die Vorbereitung einer Verpflanzung aufgrund des hohen Platzbedarfs über mehrere Jahre an diesem Standort nicht möglich.

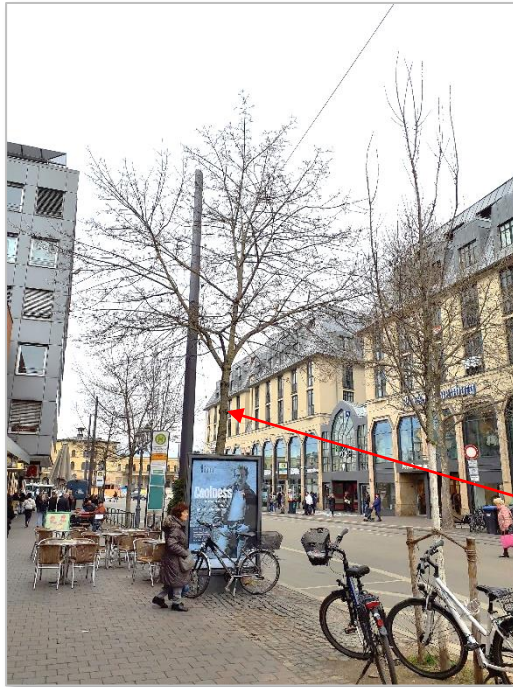
Der Baum könnte zudem mit wirtschaftlich vertretbarem Aufwand durch einen ähnlich großen Baum ersetzt werden, der dann innerhalb weniger Jahre in der Lage wäre, die bislang erfüllte Funktion zu übernehmen. Daher wird Baum Nr. 57075 als wenig erhaltenswert eingestuft.

Der Spitz-Ahorn weist bislang eine geringe Dimension auf, so dass seine Funktion innerhalb weniger Jahre durch eine Nachpflanzung ersetzt werden könnte.

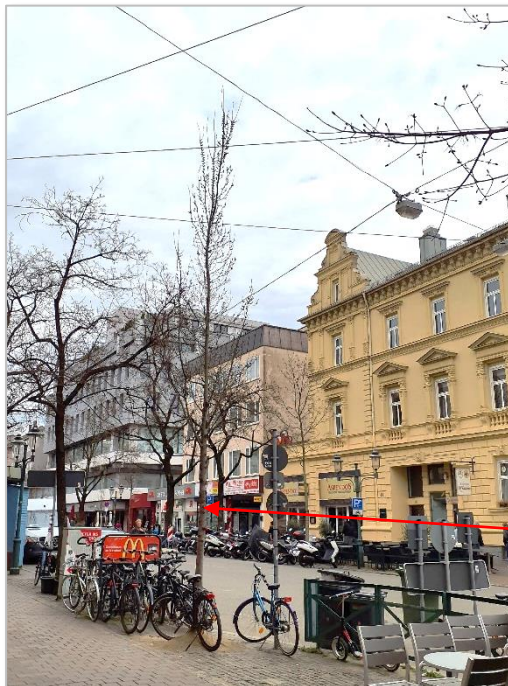
Ebenfalls innerhalb dieser Reihe wurden bereits einzelne Ulmen nachgepflanzt. Diese erst vor wenigen Jahren gepflanzten Bäume können aufgrund ihrer Dimension bislang keine maßgebliche gestalterische Funktion erfüllen. Zudem wäre der Ersatz dieser Bäume durch Neupflanzungen mit regulär verfügbaren Baumschulgehölzen zu realisieren. Auch eine Verpflanzung der Jungbäume wäre aus fachlicher Sicht noch technisch möglich.

Diese Ulme wurde offenbar erst vor wenigen Jahren neu gepflanzt und könnte im Zuge des Bauvorhabens umgepflanzt werden.

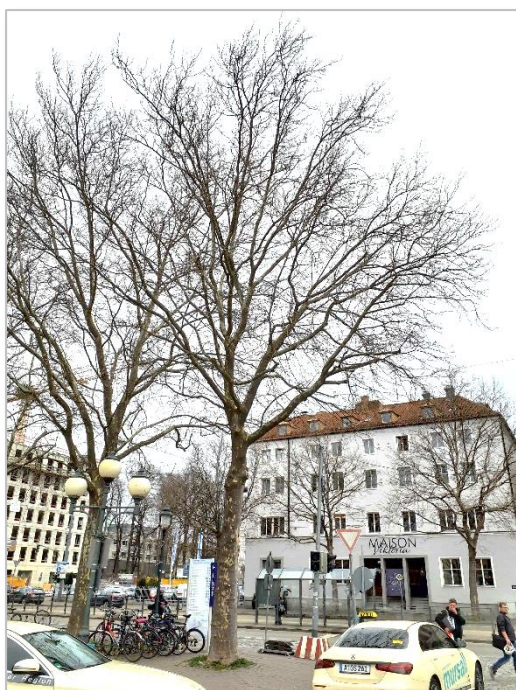
Abb. 20 *Platane Nr. 28527*

Die Vitalität dieser Platane wird aufgrund der art- und alterstypischen Verzweigung innerhalb der Oberkrone als gut bewertet. Zudem waren keine maßgeblichen Vorschädigungen am Holzkörper des Baumes festzustellen.

Die Entwicklungsfähigkeit dieser bislang lediglich mittelalten Platane ist aufgrund der beengten Standortbedingungen und der stark beengten Pflanzgrube zwar eingeschränkt. Dennoch ist es dem Baum gelungen, eine gut aufgebaute Krone zu entwickeln und diese auch ausreichend zu versorgen. Daher wird der Baum als sehr erhaltenswert bewertet.

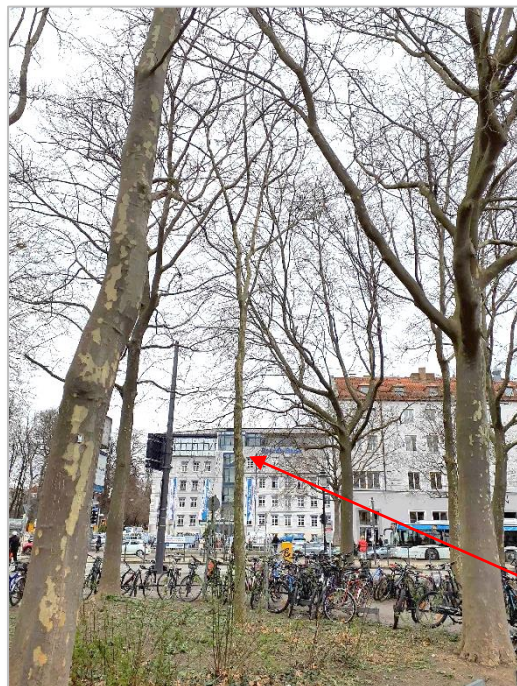
Nachfolgende Abbildung zeigt Baum Nr. 47544, der deutlich untergeordnet zwischen den höheren Platanen stockt. Die schlank ausgebildete Krone weist deutliche Hinweise auf Vitalitätsmängel auf. Zudem erfüllt ein so stark untergeordneter Baum keine maßgebliche gestalterische Funktion. Aus diesen Gründen wurde die Platane Nr. 47544 als nicht erhaltenswert eingestuft.

Die unterständig und schlank gewachsene Platane weist eine deutlich verringerte Vitalität auf.

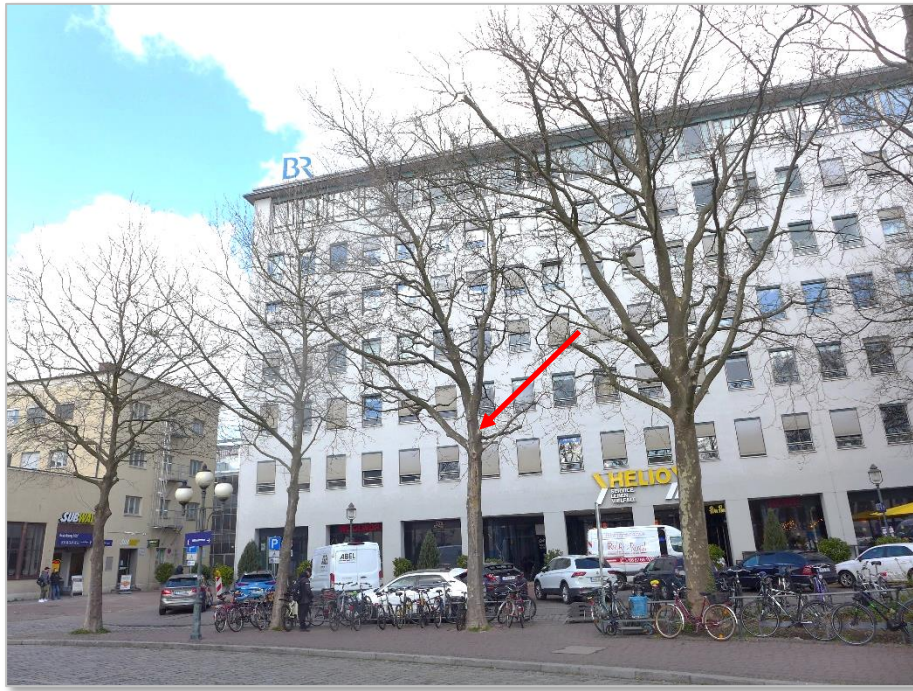
Abb. 22 *Platane Nr. 28533*

Der Baum weist eine gute Vitalität und keine maßgeblichen Vorschäden auf. Als Teil dieser prägenden Struktur wurde die Platane daher als erhaltenswert beurteilt. Eine Freistellung dieses Baumes wäre nach Einschätzung des Unterzeichners möglich und könnte mit einem geringfügigen Rückschnitt der Krone kombiniert werden.

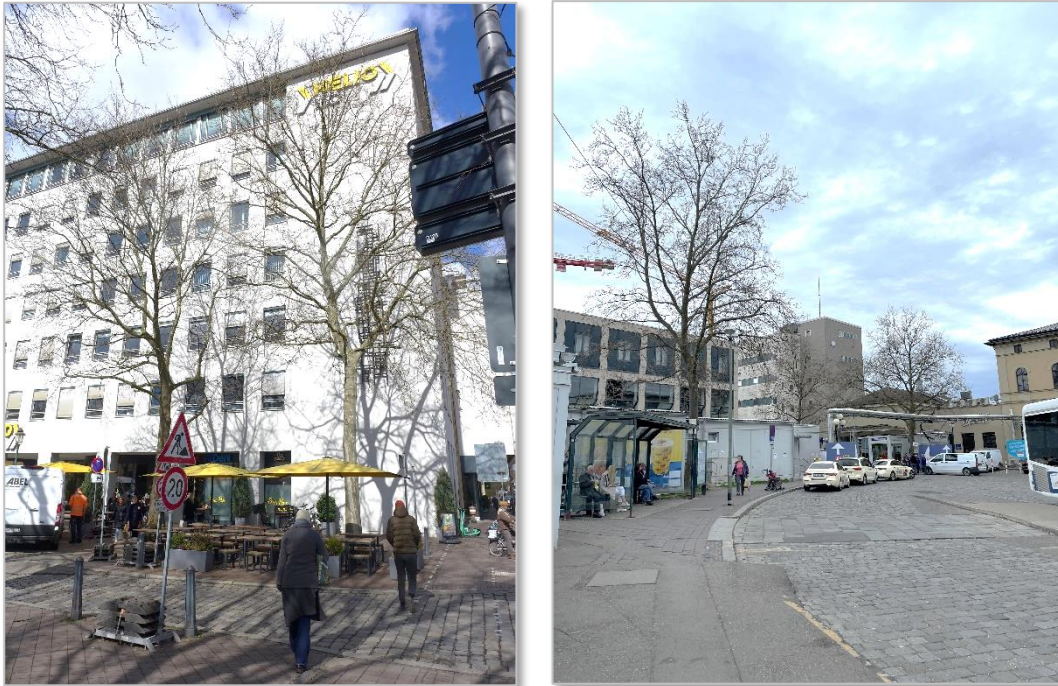
Abb. 24 93899 und 47545 (links), 61624, 61625 (hinten) und 47560 (rechts)

Alle fünf Bäume weisen maßgebliche Schäden am Holzkörper auf, die jedoch als kompensierbar eingestuft wurden und demnach den langfristigen Erhalt der Bäume nicht beeinträchtigen würden. Sie führen aber zu einem Abzug innerhalb der Bewertung, so dass alle fünf Bäume angesichts der Beeinträchtigung ihrer Entwicklungsfähigkeit in den sehr kleinen Pflanzbeeten nur als erhaltenswert eingestuft werden, die höchste Bewertungsstufe jedoch verfehlten.

Die Standorte der Bäume 61624 und 47560 sind zum Untersuchungszeitpunkt von Containern umbaut, sodass eine abschließende Ansprache des Wurzelraumes nicht möglich ist. Falls die Bäume erhalten werden sollen, wäre daher eine erneute visuelle Überprüfung auf erkennbare Schäden hin unmittelbar nach Entfernung der Container erforderlich.

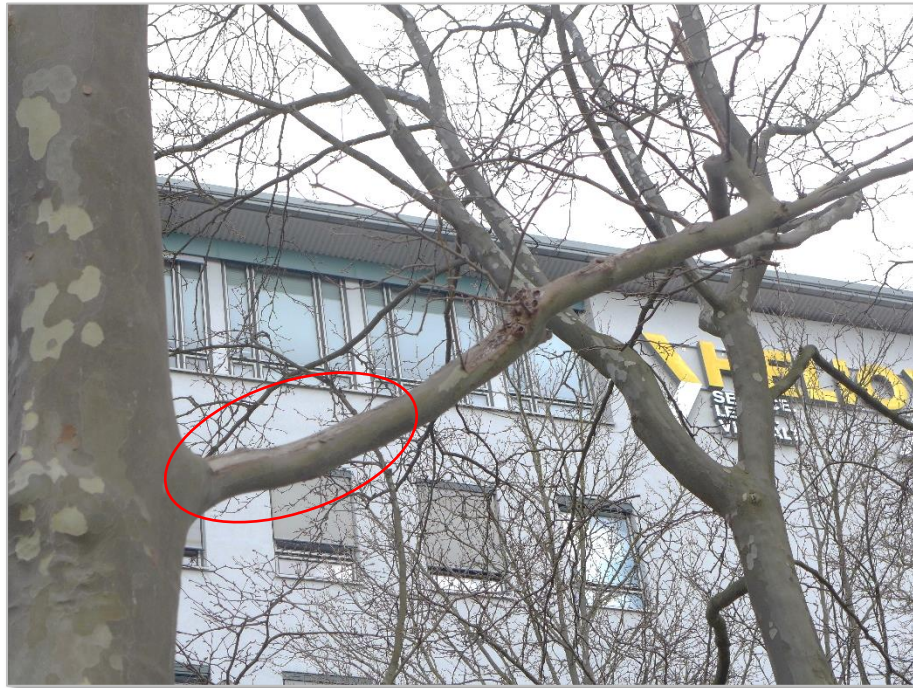
Abb. 25 Ast mit Anzeichen der Massaria-Erkrankung, Baum Nr. 47543

Anders als in anderen Regionen Deutschlands, in denen die Krankheit offenbar zu erheblichen Beeinträchtigungen der Verkehrssicherheit von Platanen führt (z.B. Rheingraben von Mannheim bis zum Niederrhein) sind aber im vorliegenden Fall nur zwei Grobäste eines einzelnen Baumes betroffen. Durch deren Entnahme kann einer Bruchgefahr vorgebeugt werden. Da die anderen Bäume, ähnlich wie im übrigen Stadtgebiet Augsburgs und in der

gesamten Region, nicht in größerer Zahl erkrankt sind und keine erhöhte Astbruchgefahr bei Platanen feststellbar ist, können weitere Maßnahmen derzeit unterbleiben.

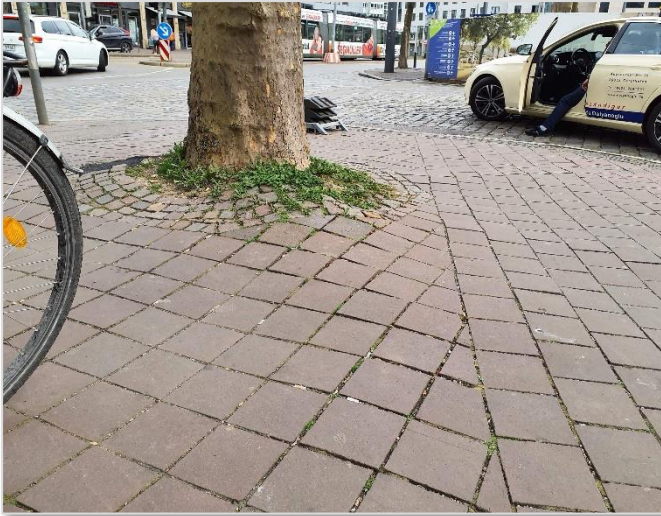
Abb. 26 Platane Nr. 28527

Für die stark wüchsigen Platanen 28527 und 93813 wurde der derzeitige Belagshub als sehr hoch (5) bewertet. Die Hebungen sind deutlich ausgeprägt und erstrecken sich soweit über den Gehwegbereich, dass sie eine Beeinträchtigung darstellen. Aufgrund des starken Zuwachses dieser Bäume ist zukünftig damit zu rechnen, dass weitere Wurzeln in den Belag einwachsen und das sekundäre Dickenwachstum der Wurzeln die vorhandenen Hebungen nochmals verstärkt.

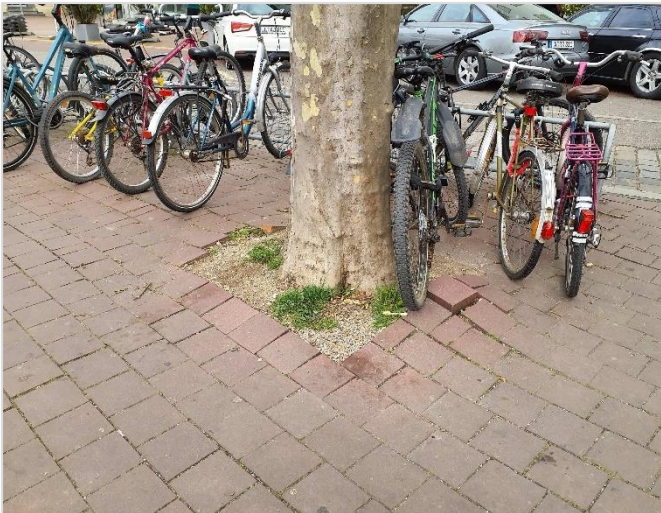
Abb. 28 Platane Nr. 28533

Die Platanen Nr. 28533, 61622, 28534 und 93874 wurden in Hinblick auf den derzeitigen Wurzelhub und den zu erwartenden Belagshub in 10 Jahren ebenfalls mit der Stufe 5 für sehr stark ausgeprägt bewertet.

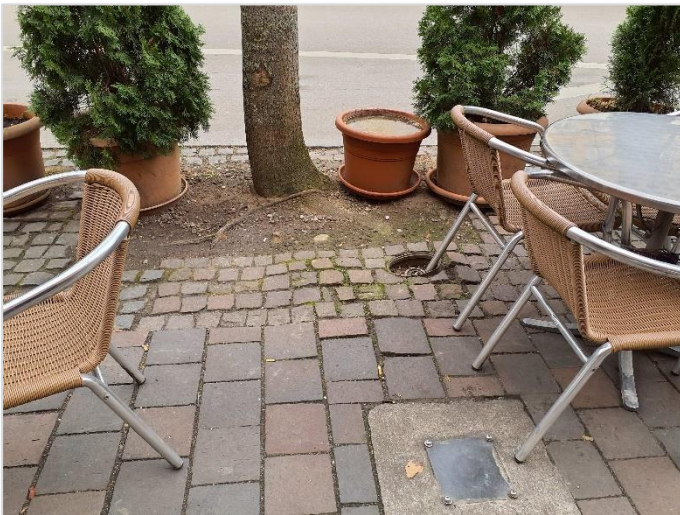
Abb. 32 Platane Nr. 57075

Der Belagshub im stammnahen Umfeld von Baum 57075 ist derzeit am stärksten im Bereich des Kopfsteinpflasters vorangeschritten. Innerhalb des Gehweges sind derzeit nur Anhebungen in geringerem Ausmaß zu erkennen, weshalb der Wurzelhub bislang mit der Stufe 4 bewertet wurde. Der Zuwachs des Spitz-Ahorns wird auch für die nächsten Jahre aufgrund der erheblichen Beeinträchtigungen am Standort als gering eingeschätzt. Daher ist nicht mit einer deutlichen Verschlechterung der Hebungen zu rechnen. Dennoch kann eine weitere Ausdehnung der Wurzeln in den Belagsbereich nicht ausgeschlossen werden.

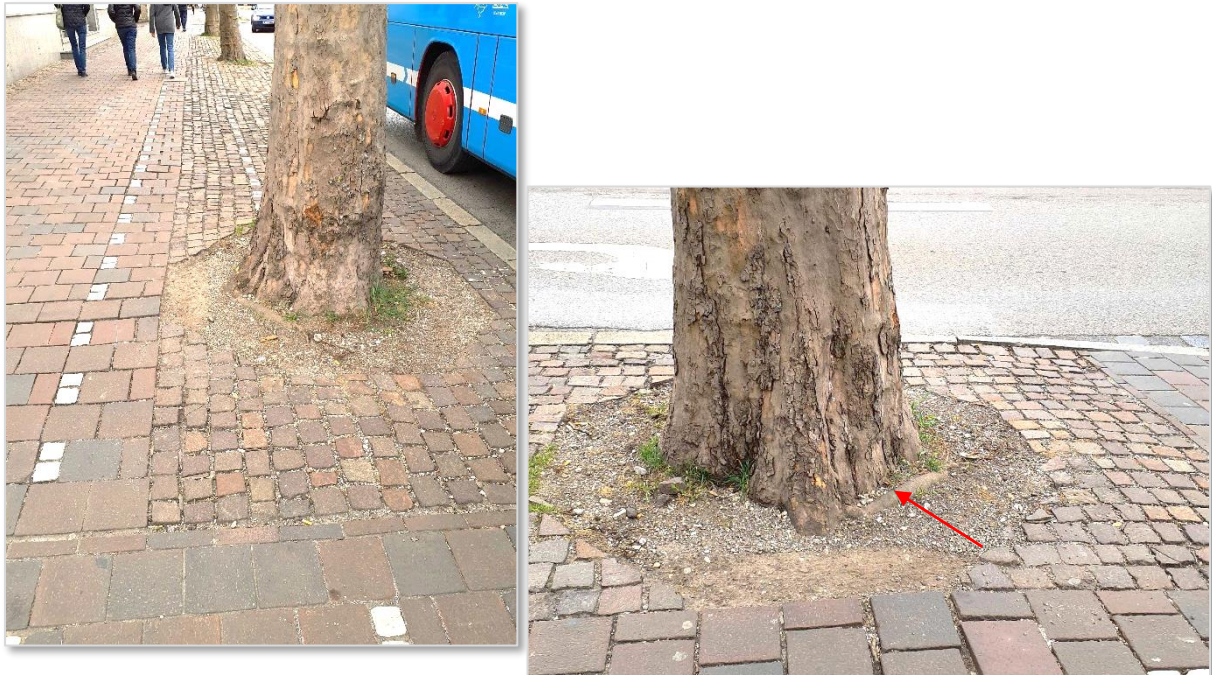
Umschlingende adventiv gebildete Wurzeln am Stammfuß einzelner Bäume weisen auf die Beeinträchtigung des Wurzelraumes hin (vgl. roter Pfeil in Abb. 34). Solche nachträglich gebildeten Wurzeln entstehen als Ersatz für Wurzelverluste infolge von Abgrabungen oder Verdichtung. Somit kann dies als ein Hinweis auf einen unzureichend ausgebauten oder nachträglich verdichteten bzw. versiegelten Wurzelraum hindeuten. Eine ausreichende Durchwurzelung in der Tiefe scheint jedenfalls nicht ohne weiteres möglich zu sein.

Abb. 34 Baumstandort Viktoriastraße, Würgewurzel 28253

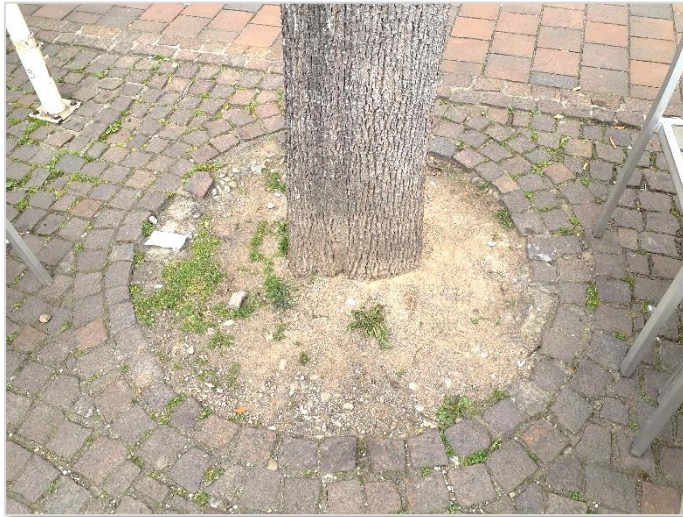
Nachfolgende Abbildung zeigt den Stammfuß von Baum Nr. 28833, der ohne die Ausprägung erkennbar Wurzelanläufe in den Boden übergeht. Es ist daher nicht auszuschließen, dass dieser Spitz-Ahorn zu tief gepflanzt wurde. Eine zu tiefe Pflanzung kann weitreichende und langfristige Folgen für die Gesundheit und die Verkehrssicherheit der betroffenen Bäume haben. Manchmal gelingt es ihnen jedoch, den Pflanzfehler durch die Bildung von Adventivwurzeln zumindest teilweise zu kompensieren. Im vorliegenden Fall geht der Unterzeichner jedoch aufgrund der schlechten Standortbedingungen davon aus, dass das Wurzelsystem dieses Baumes bereits erhebliche Schäden davongetragen hat.

Abb. 35 *Baumstandort Bahnhofstraße Nordseite am Beispiel Baum Nr. 28833*

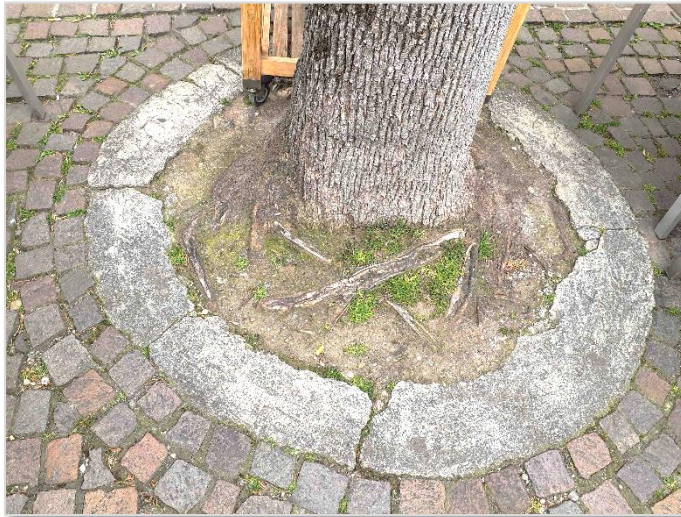
Abb. 36 *Baumstandort mit vielen Adventivwurzeln, Baum Nr. 28614*

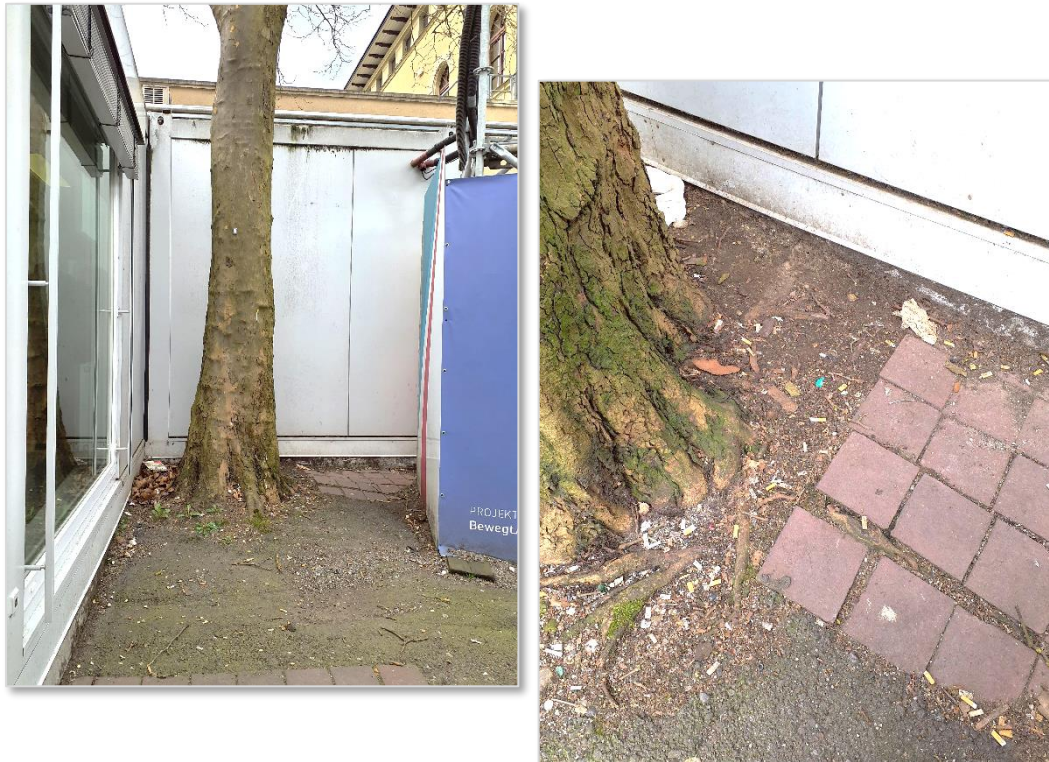
Abb. 39 Überbauter Standraum, Baum Nr. 47560
