Gutachten

zur Erhaltungswürdigkeit von Bäumen
am Bahnhofsvorplatz Augsburg

Vorstellung der Ergebnisse
am 4.12.2023

Andreas Detter & Stephanie Winklmeier
Brudi & Partner TreeConsult, Gauting

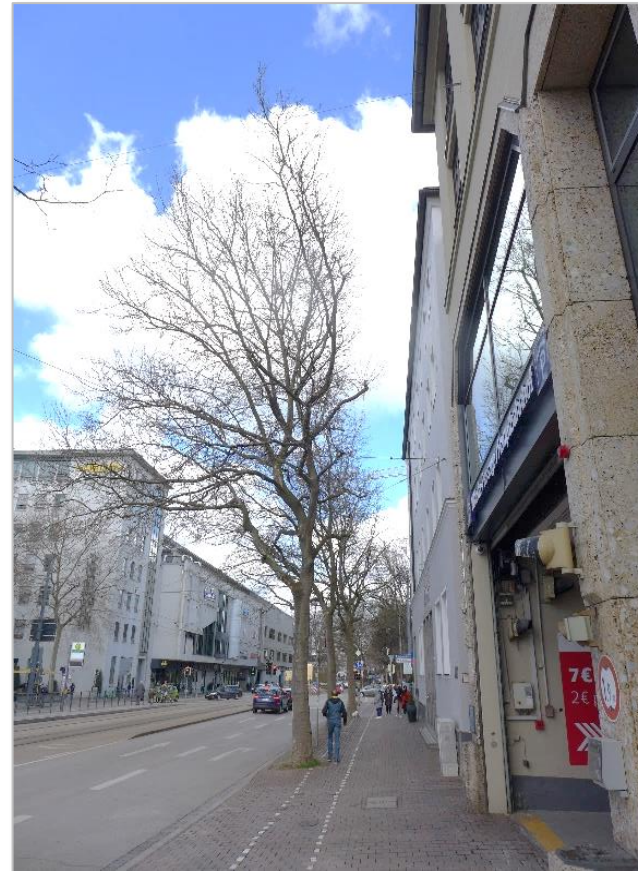
Baum Nr. 28251

Konflikte: Gebäude und Straßennutzung

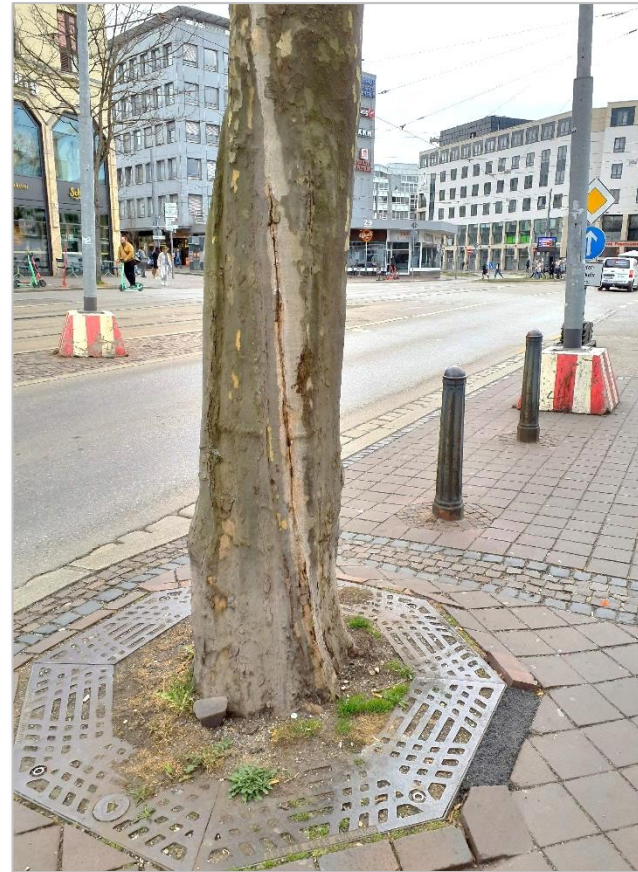
Baum Nr. 47539

Vorschäden und beengter Standort

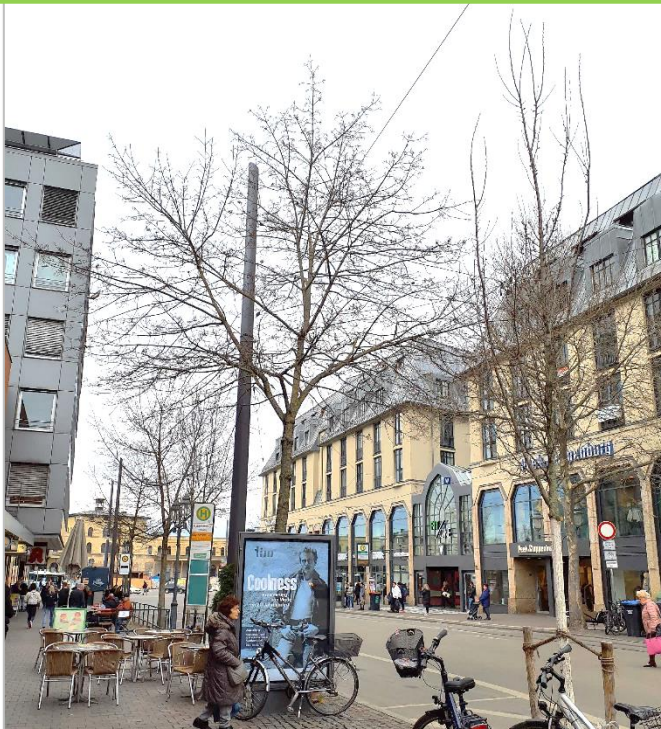
Spitz-Ahorn Nr. 57075

kleinere Bäume, intensiv genutzter Standort

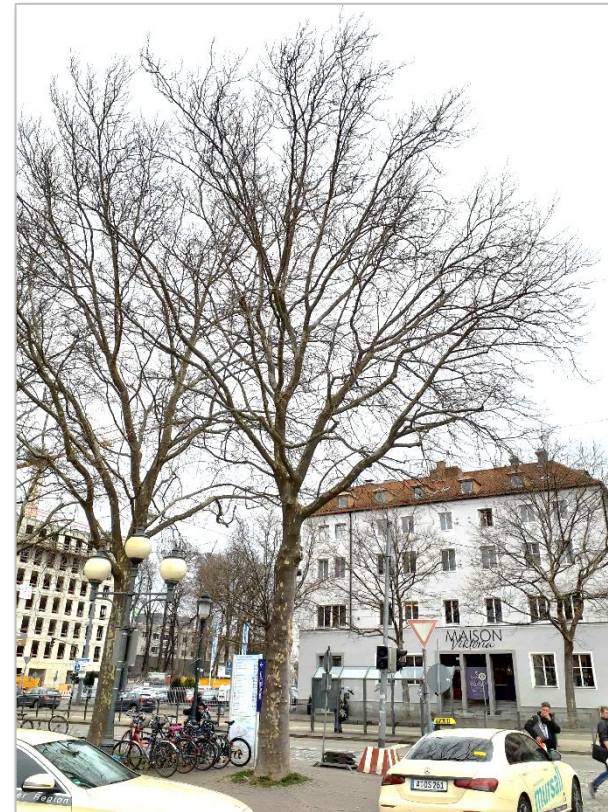
Baum Nr. 28527

Dominante und unterständige Bäume

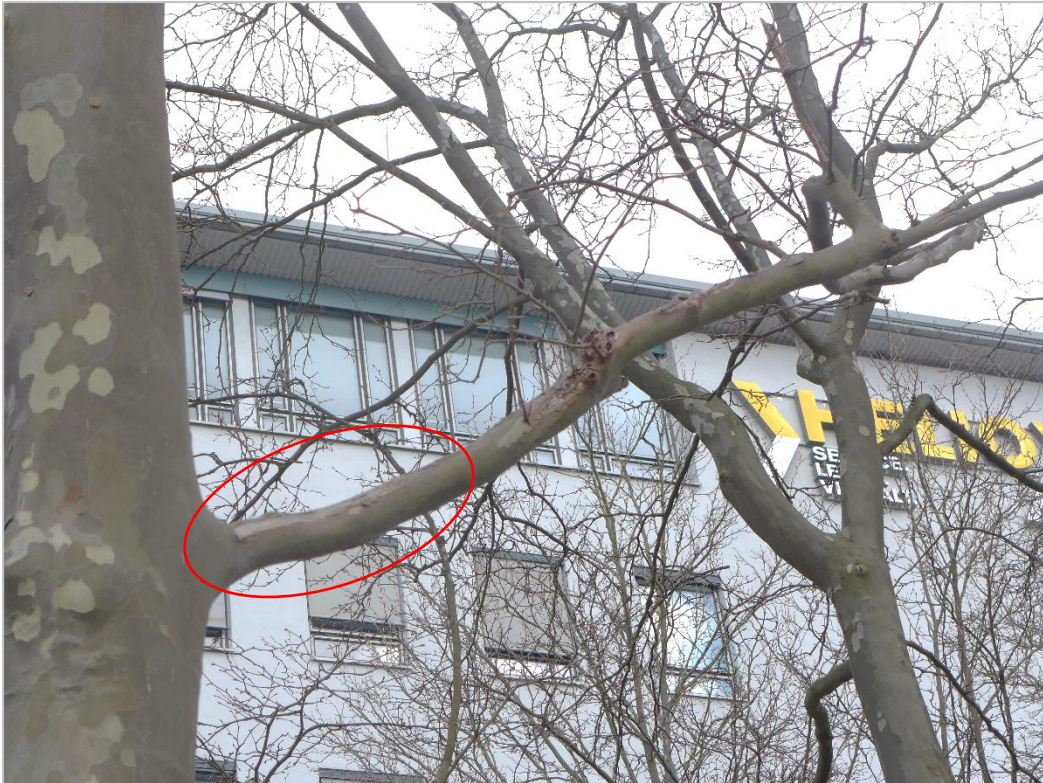
Baum Nr. 47543

Massaria-Erkrankung

Einzelne erkrankte Bäume, aber nach aktuellen Erkenntnissen keine erhebliche Einschränkung der Verkehrssicherheit oder Lebenserwartung

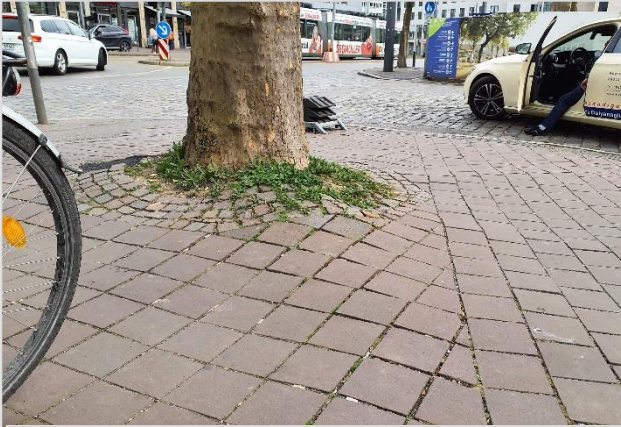
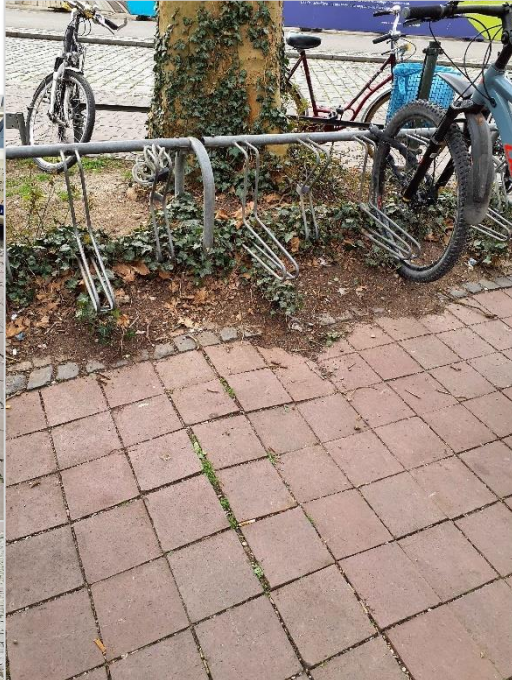
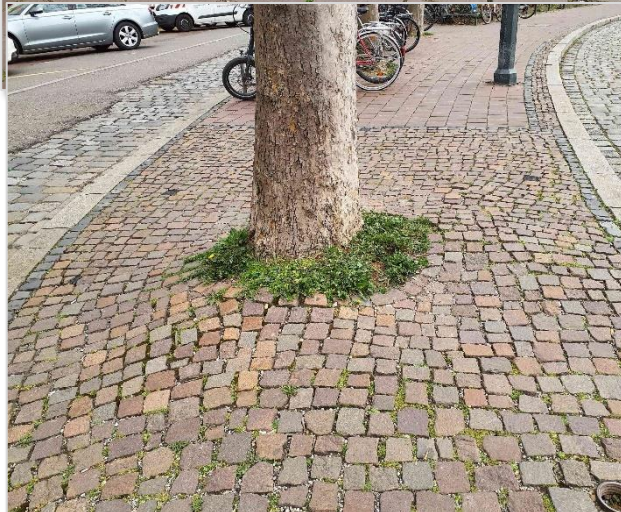
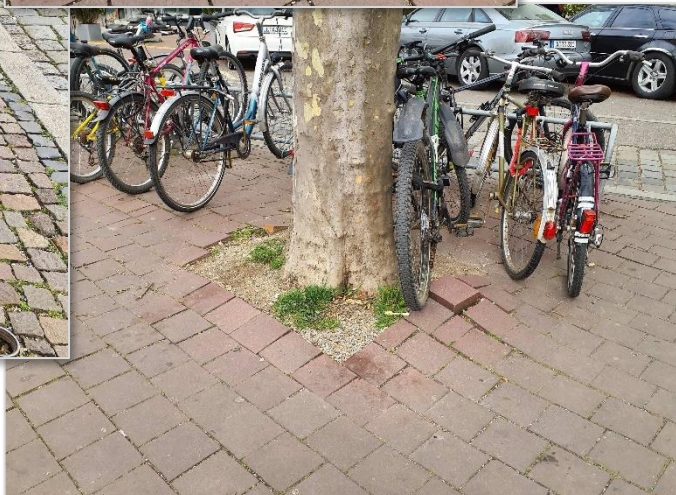
Belagshebungen

- Zahlreiche Bäume betroffen
- Bereits maßgebliche Behinderungen und Einschränkungen der Verkehrssicherheit
- Oberflächennahe Wurzeln bei vielen Gehölzen vorhanden
- erschweren die technische Umsetzung der Bauarbeiten bei Baumerhalt
- Schäden können die Funktionsfähigkeit nach der Bauzeit gefährden
- barrierefreier Ausbau, feste Anschlusshöhen an Gebäude und Entwässerung sind technisch kaum mit dem Erhalt der oberflächennahen Wurzeln vereinbar

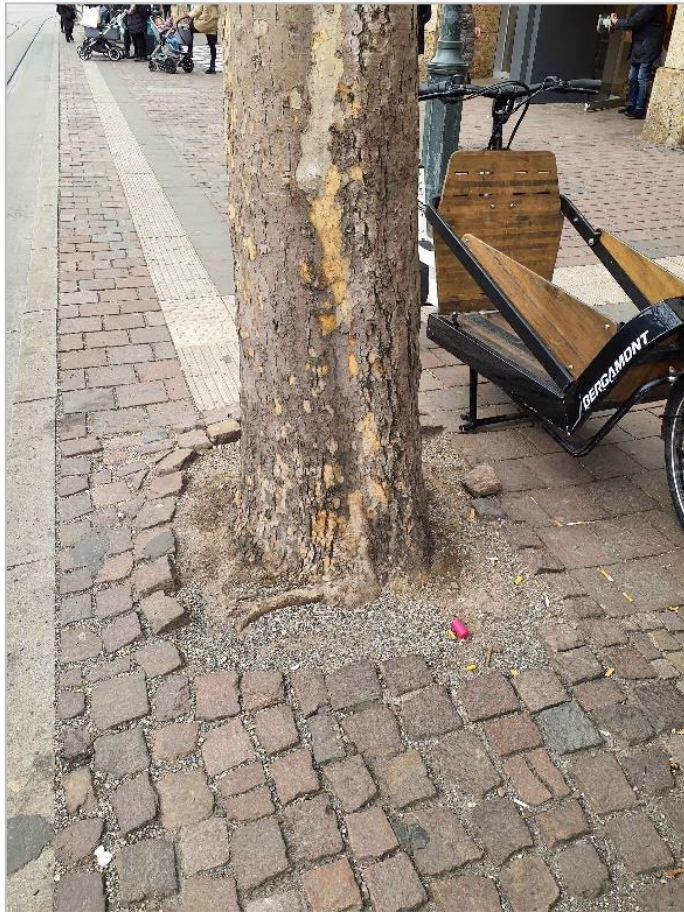
Baum Nr. 28833

Einschränkungen des durchwurzelbaren Raums

Bäume an der Bahnhofstraße mit Adventivwurzelbildung

- Kleiner Wurzelraum
- Bodenversiegelung
- Bodenverdichtung
- Streusalzeintrag

- verminderte Entwicklung und Lebenserwartung
- erhöhte Anfälligkeit für (Trocken-)Stress und Erkrankungen
- verringerte ökologische Leistungsfähigkeit

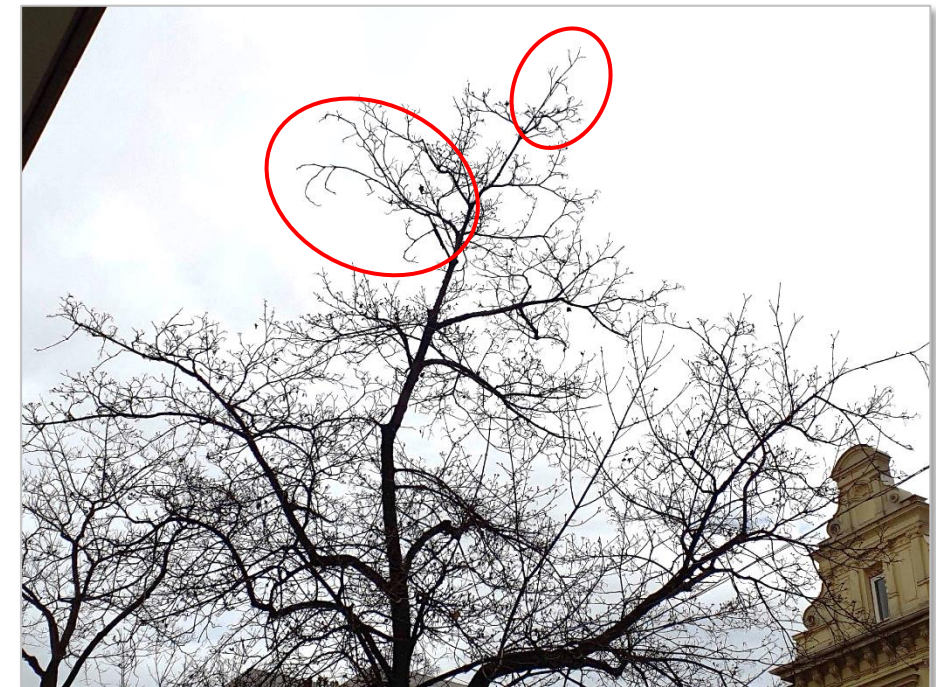
Baum Nr. 28832

ungünstige Standortbedingungen

Baumalter am Standort etwa 20 bis 45 Jahre
erreichbares Höchstalter am ungünstigen
Standort deutlich unter der potentiellen
Lebenserwartung der Baumart
