**VERDACHTSABHÄNGIGER UNTERSUCHUNGSBERICHT
ORIENTIERENDE ALTLASTENERKUNDUNG
ABSCHNITT 5+6, FKM 50,40-50,20**

Projekt-Nr. 1376.22

10.10.2025

Bauvorhaben: Augsburg, Licca Liber
Verdachtsabhängiger Untersuchungsbericht
orientierende Altlastenerkundung im Bereich
Abschnitt 5+6, Fkm 50,40-50,20

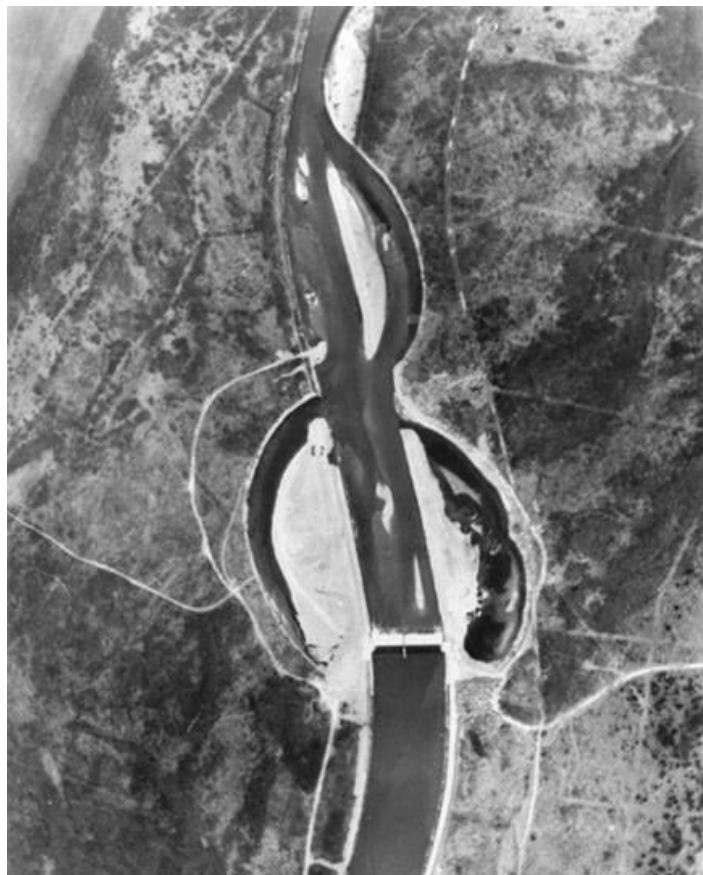
Abbildung 1: Auskolkung nach Hochwasser (Luftbild von 1970)

Nach dem übersandten Luftbild aus dem Jahre 1970 (Abbildung 1) sind Auskolkungen und Erosionsflächen nach einem Hochwasserereignis erkennbar, welche vermutlich im Zuge der Errichtung der Querdeiche mit Fremdmaterial verfüllt bzw. angeglichen wurden. Gemeinsam mit dem Auftraggeber wurden die Maßnahmen abgestimmt, welche zur näheren Erkundung und räumlichen Eingrenzung dieser Verdachtsfläche ausgeführt werden sollten. Ziel der Untersuchungen sollte sein, festzustellen, ob von den angetroffenen Verfüllungen eine Gefährdung für das Grundwasser zu erwarten ist und mit welchen entsorgungsrelevanten Schadstoffklassen gerechnet werden muss.
