Freilichtbühne | Am Römer Tor 5

Voruntersuchung Tribüne

Statische Untersuchung der Tribüne

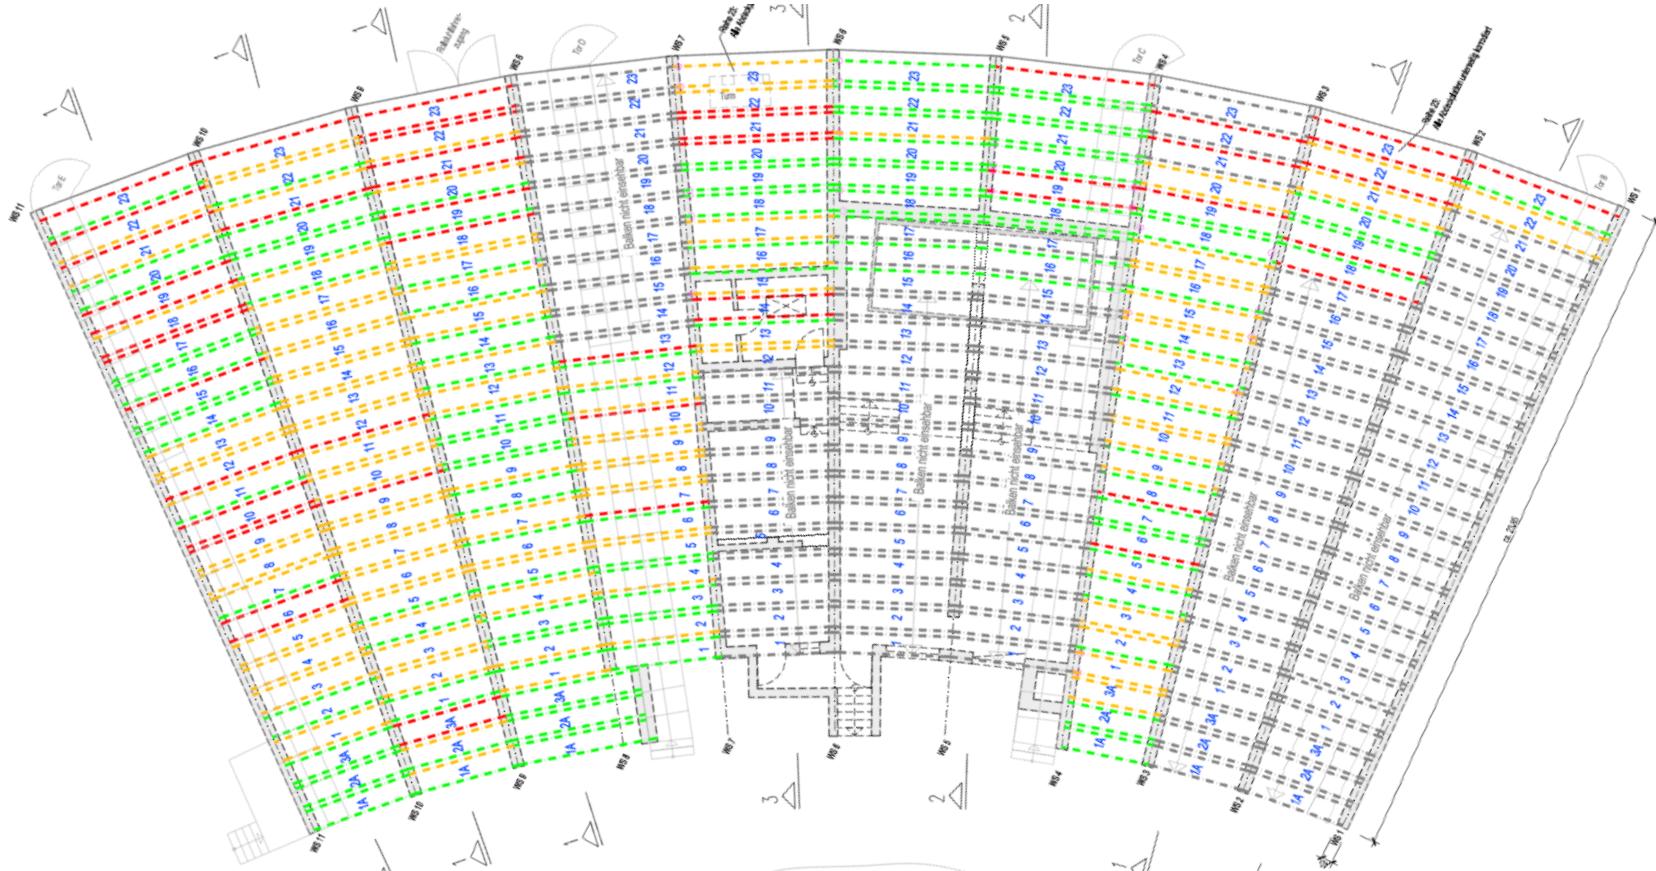
1. Statik Tribüne | Schadenskartierung an den Tribünenbalken

Schadensbewertung der geprüften Balken (256 Stück)

-----	50 Stück	19,53%	Balken dringend sanierungsbedürftig
-----	117 Stück	45,70 %	Balken sanierungsbedürftig
-----	89 Stück	34,77 %	Balken ohne Beanstandung
-----			Balken nicht einsehbar, keine Bewertung möglich

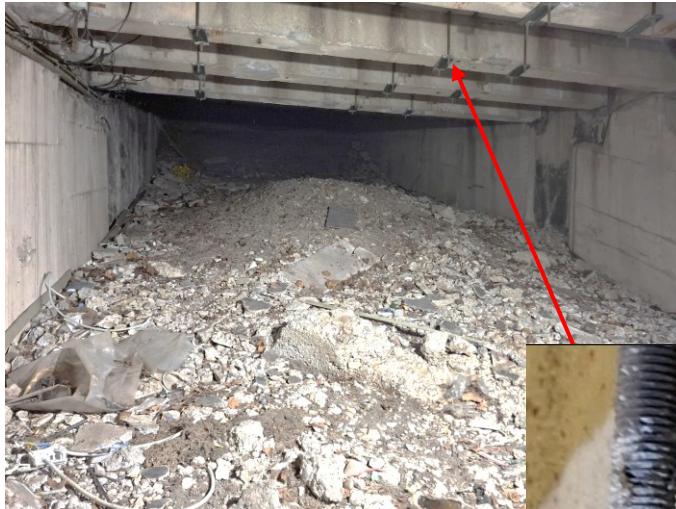
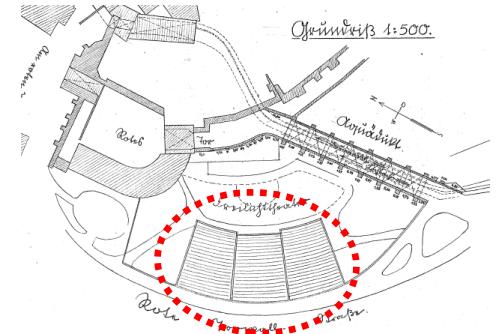
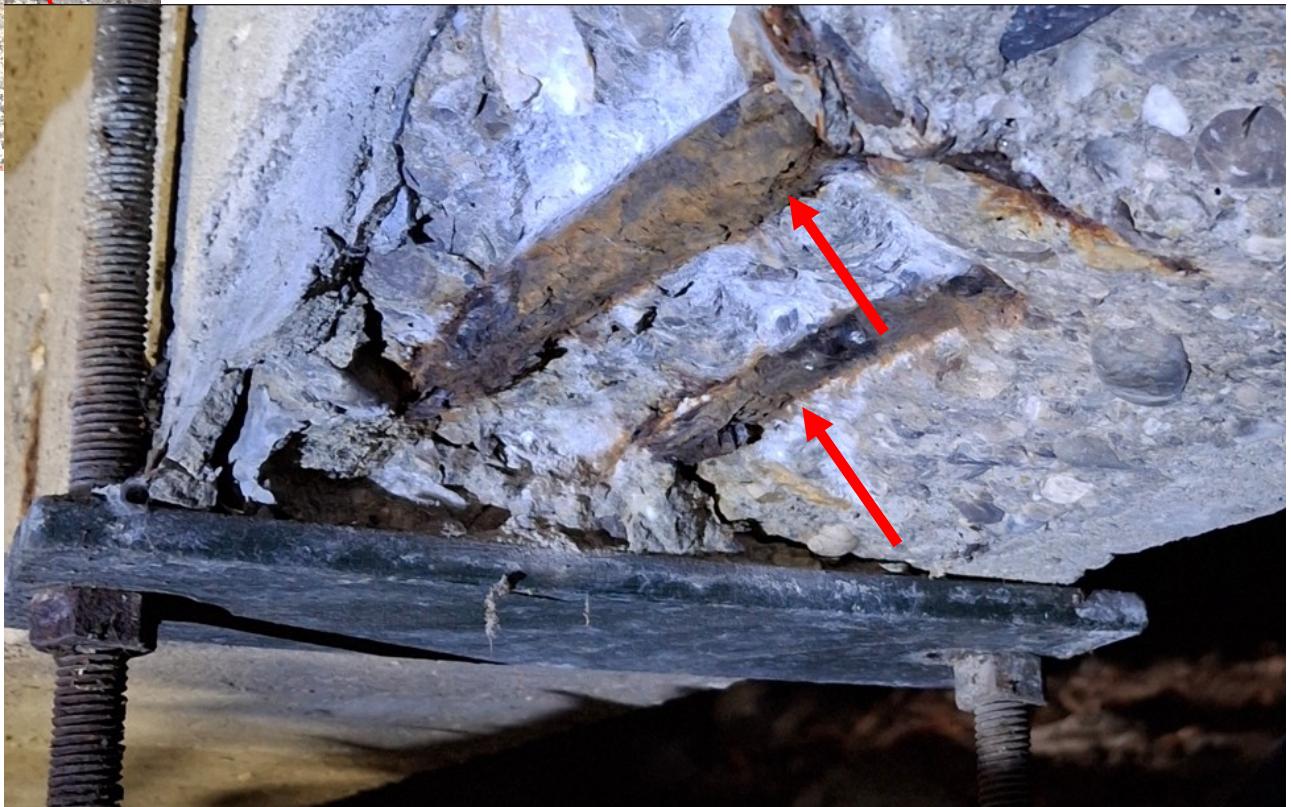
Balken unter der Tribüne

Bsp. Kartierung Rot:

- massiver Querschnittsverlust
- nicht mehr tragfähig

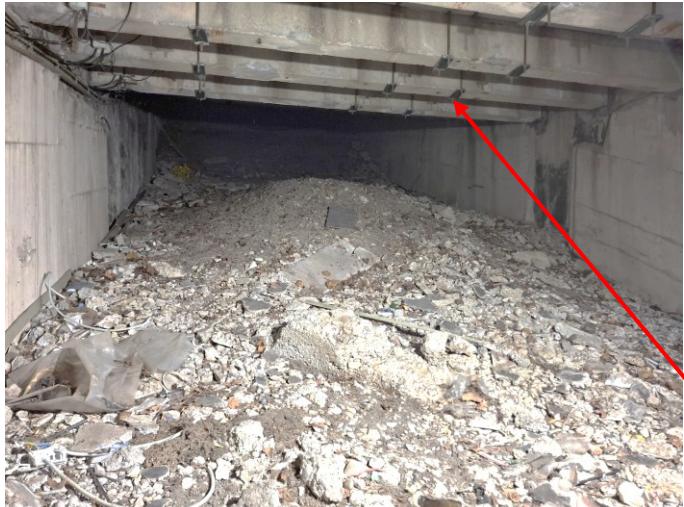
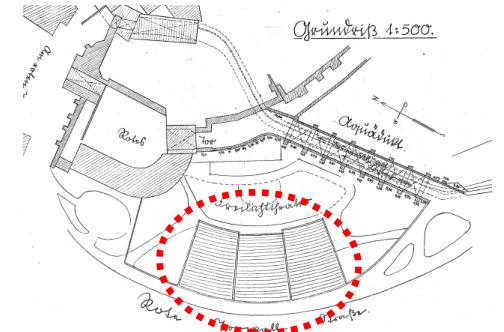
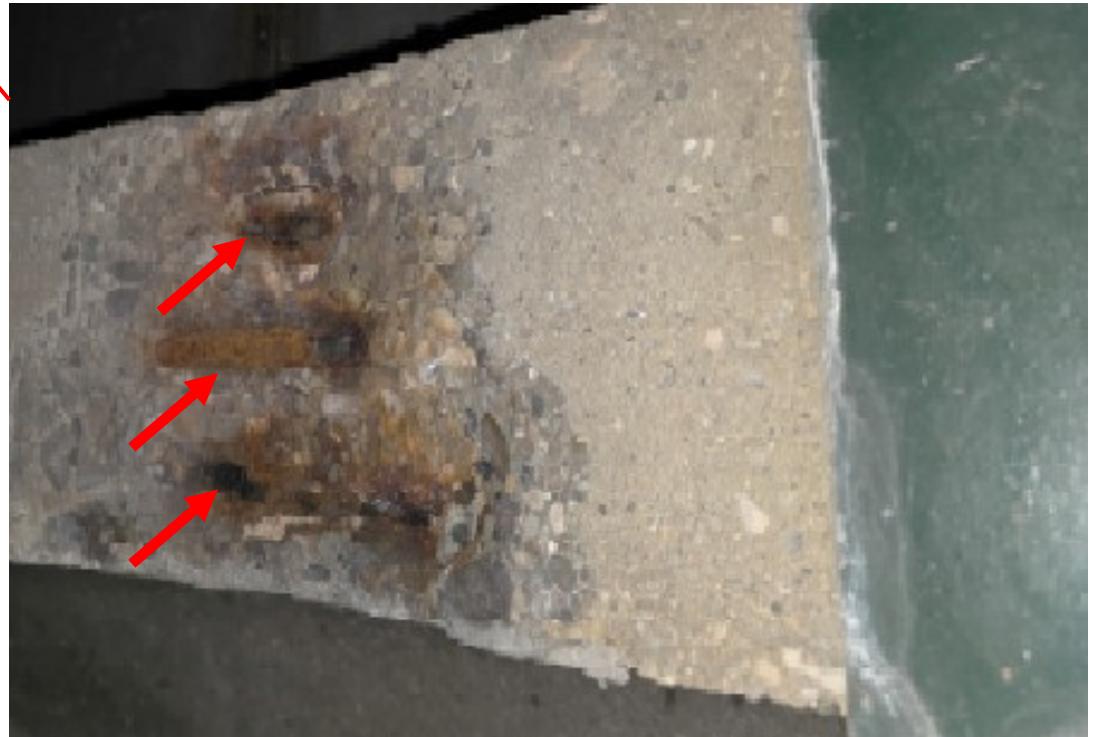
Balken unter der Tribüne

Bsp. Kartierung Rot:

- massiver Querschnittsverlust
- nicht mehr tragfähig

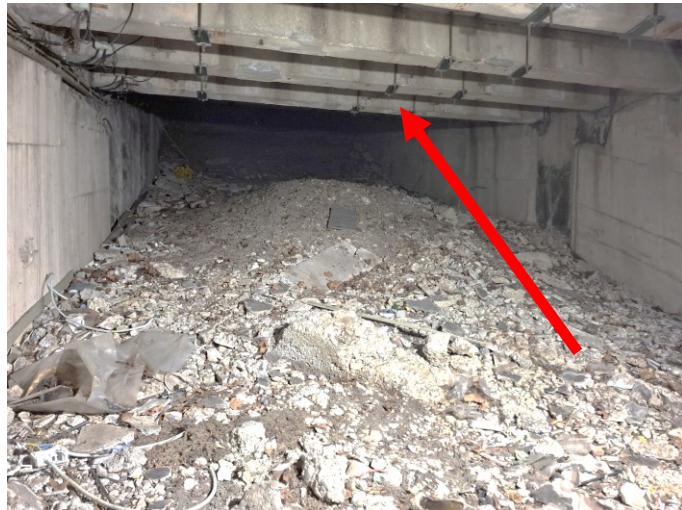
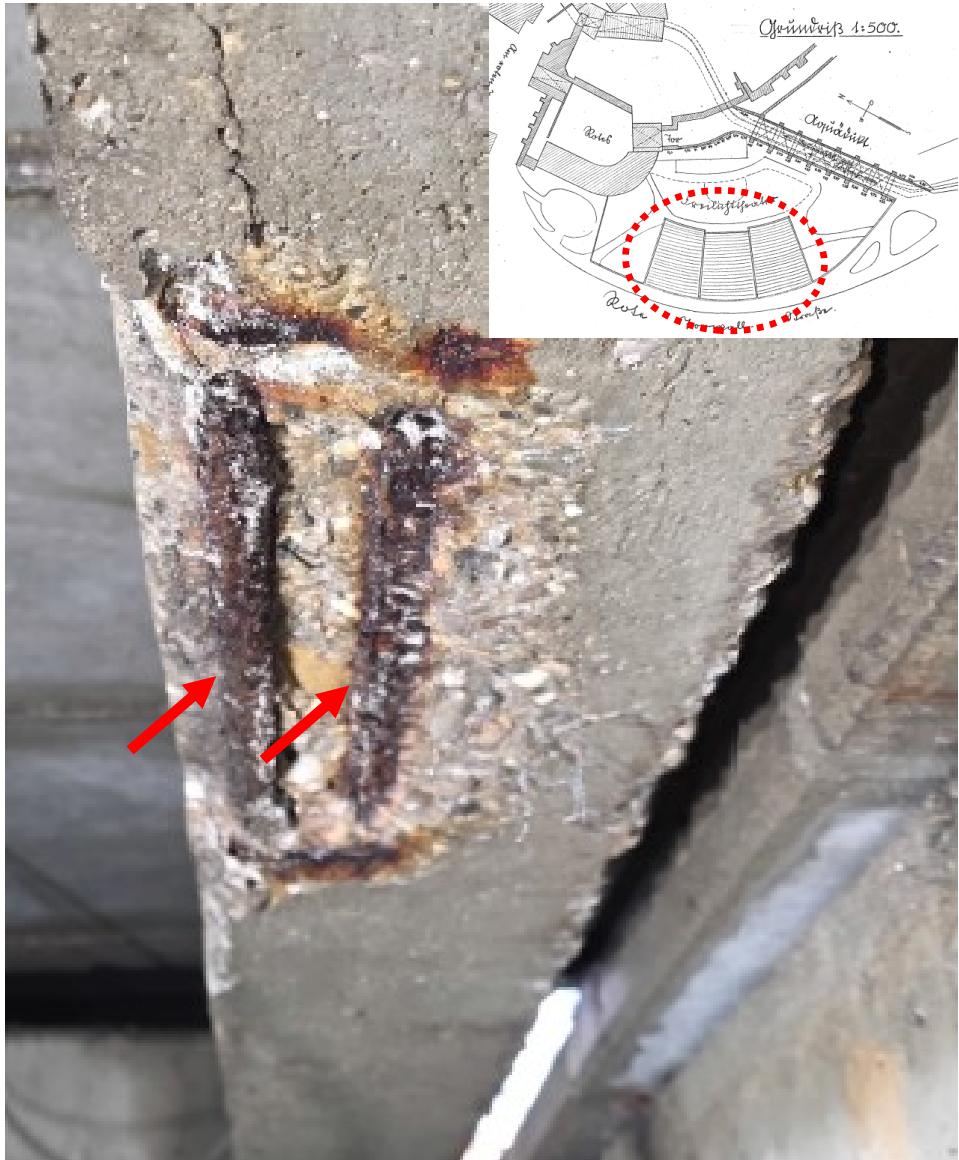
Balken unter der Tribüne

Bsp. Kartierung Rot:

- massiver Querschnittsverlust
- nicht mehr tragfähig

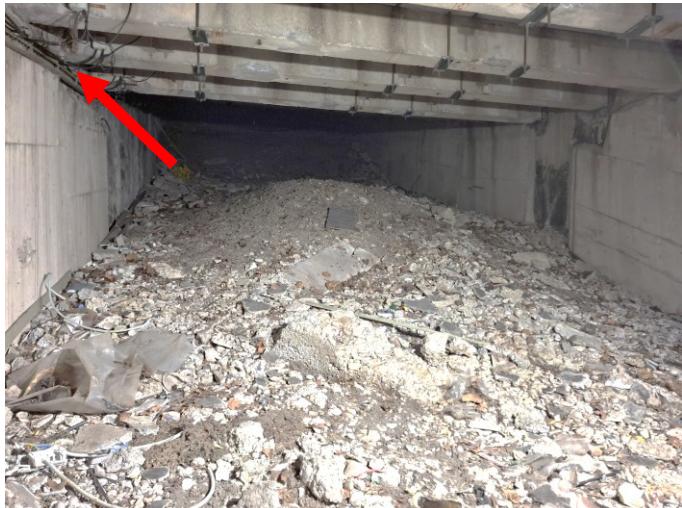
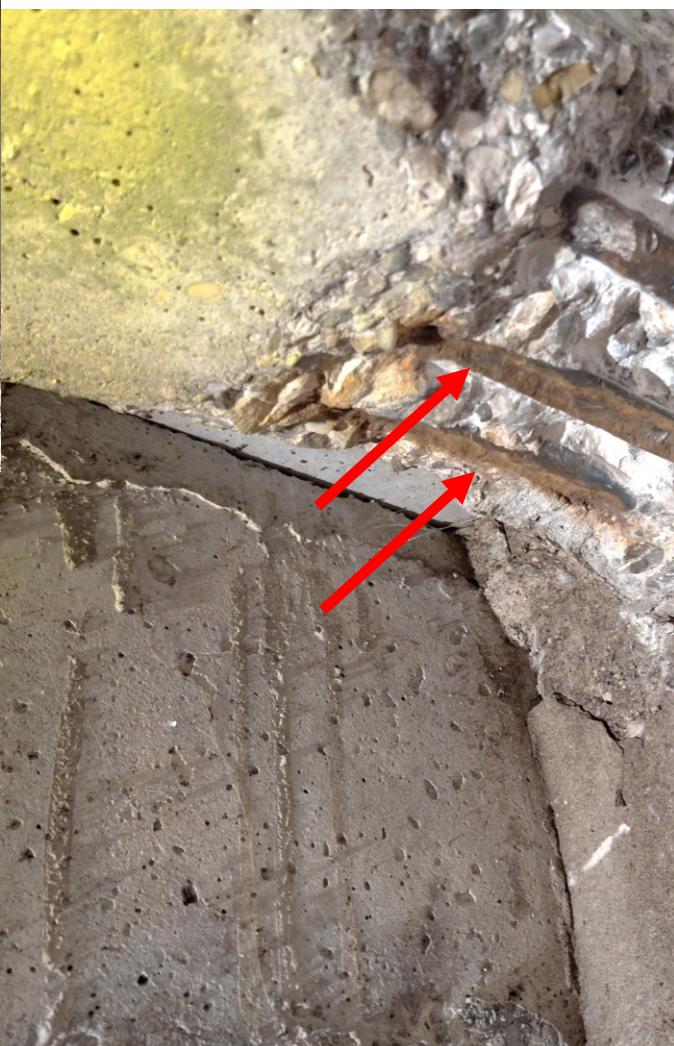
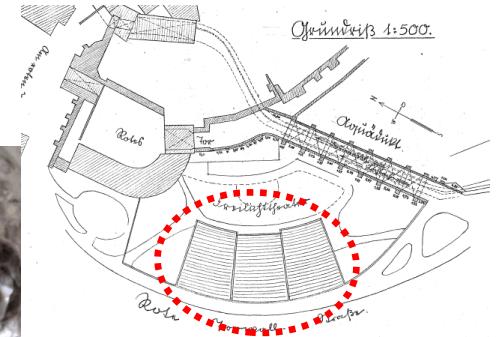
Balken unter der Tribüne

Bsp. Kartierung Rot:

- massiver Querschnittsverlust
- nicht mehr tragfähig

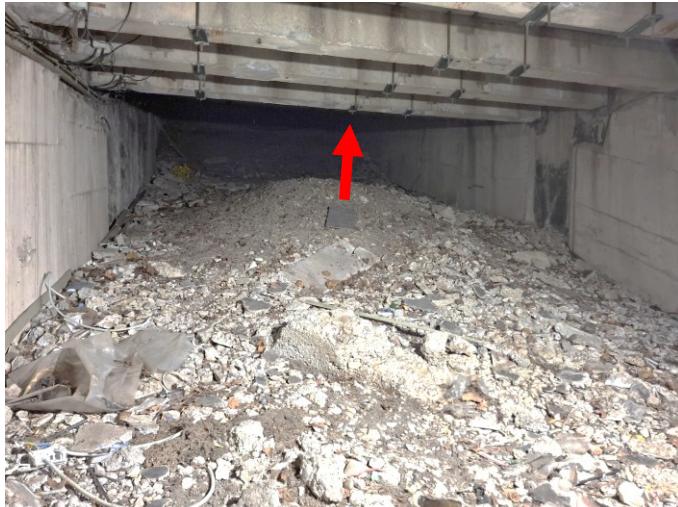
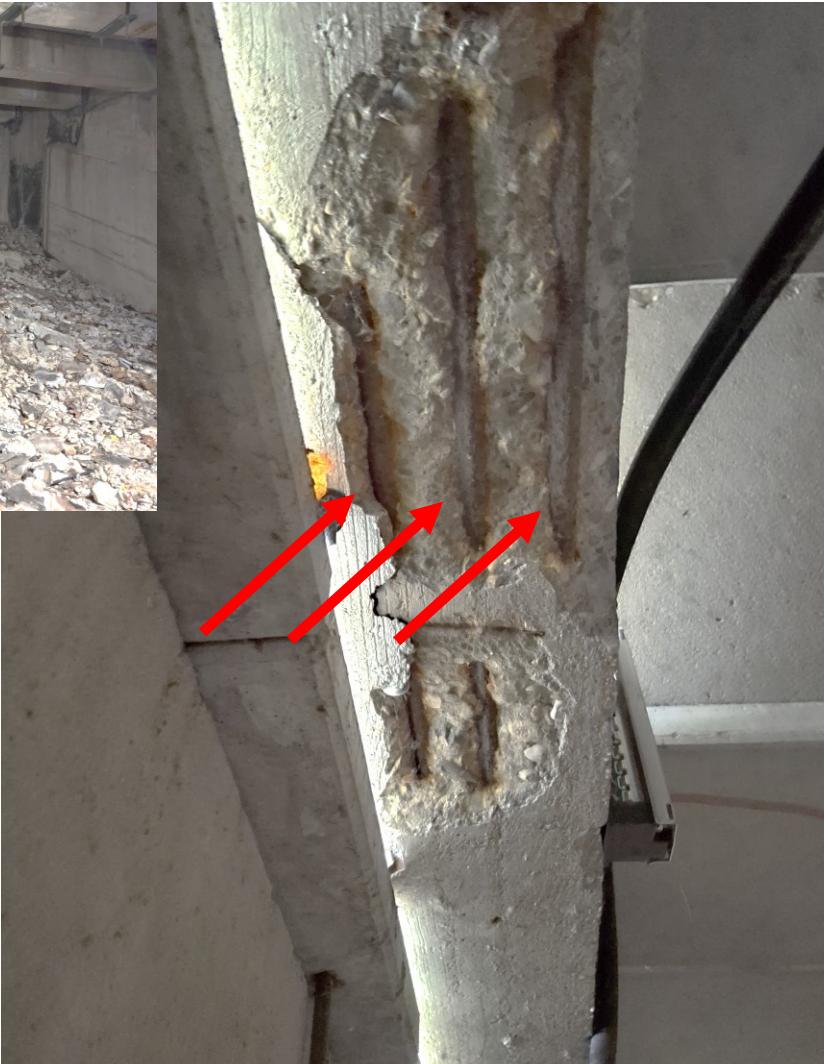
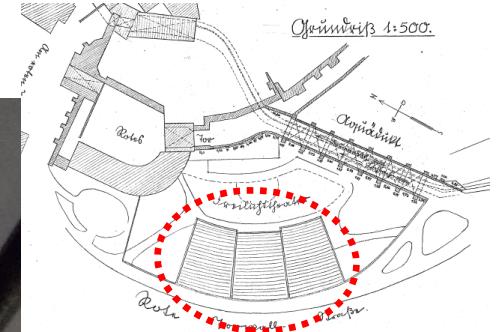
Balken unter der Tribüne

Bsp. Kartierung Rot:

- massiver Querschnittsverlust
- nicht mehr tragfähig

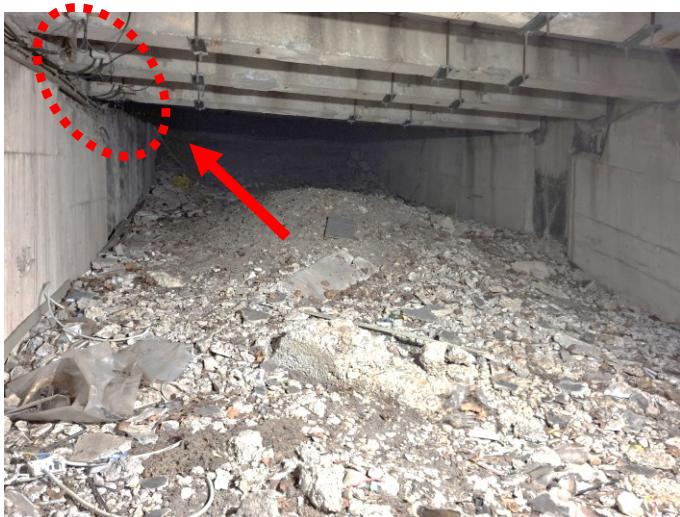
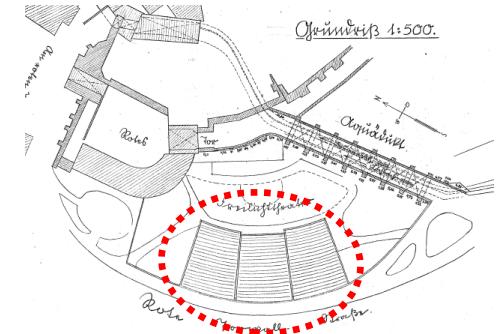
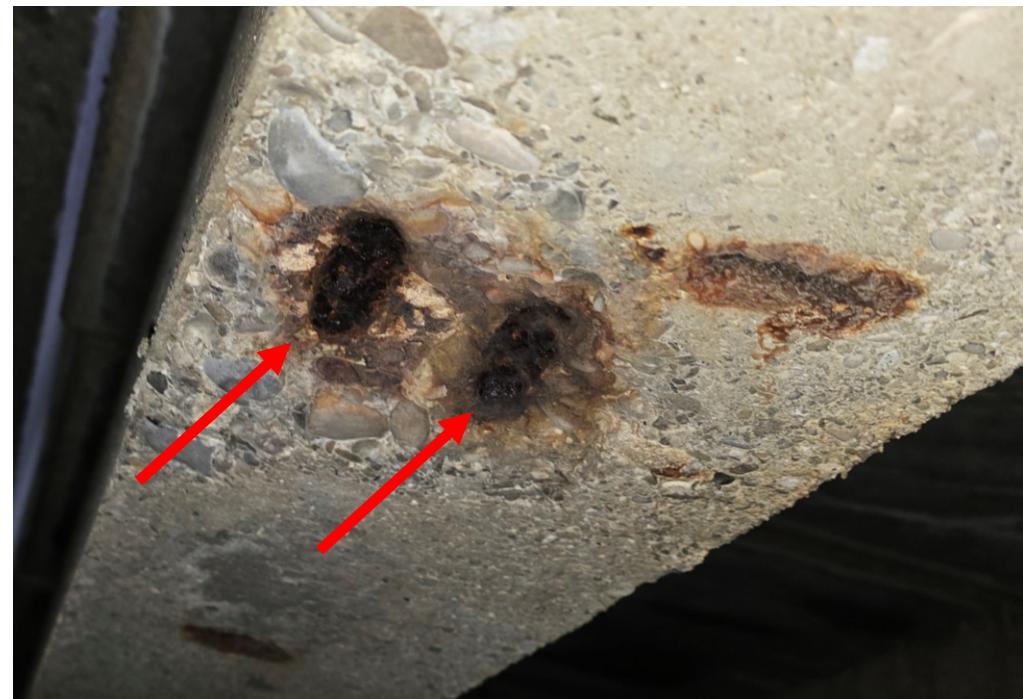
Balken unter der Tribüne

Bsp. Kartierung Rot:

- massiver Querschnittsverlust
- nicht mehr tragfähig

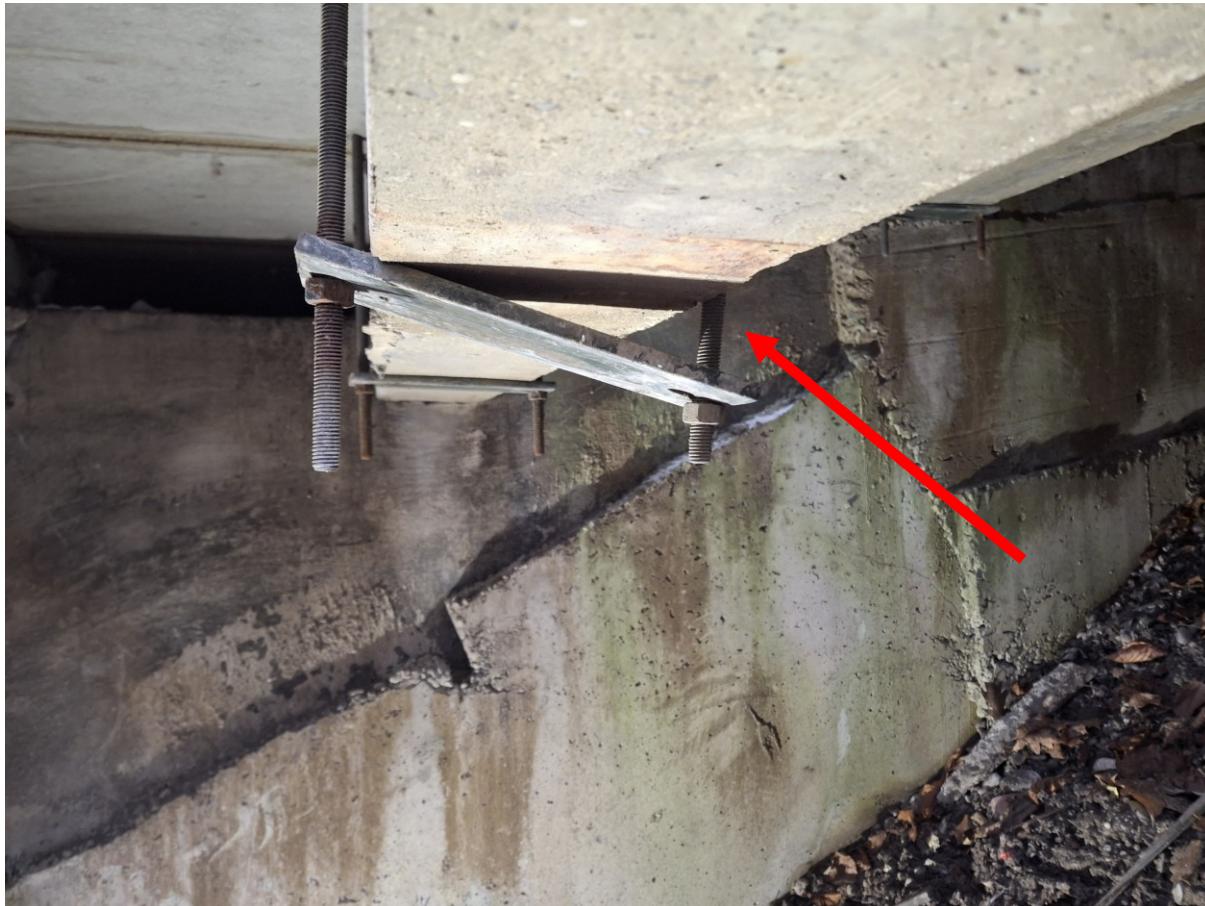
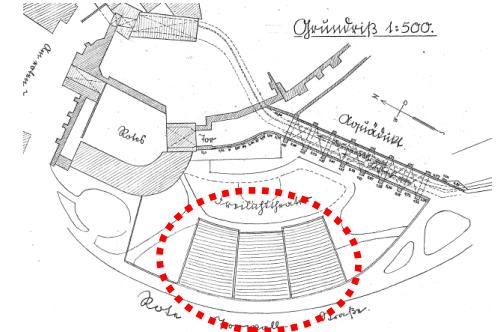
Befestigung Sitzreihen teilweise lose

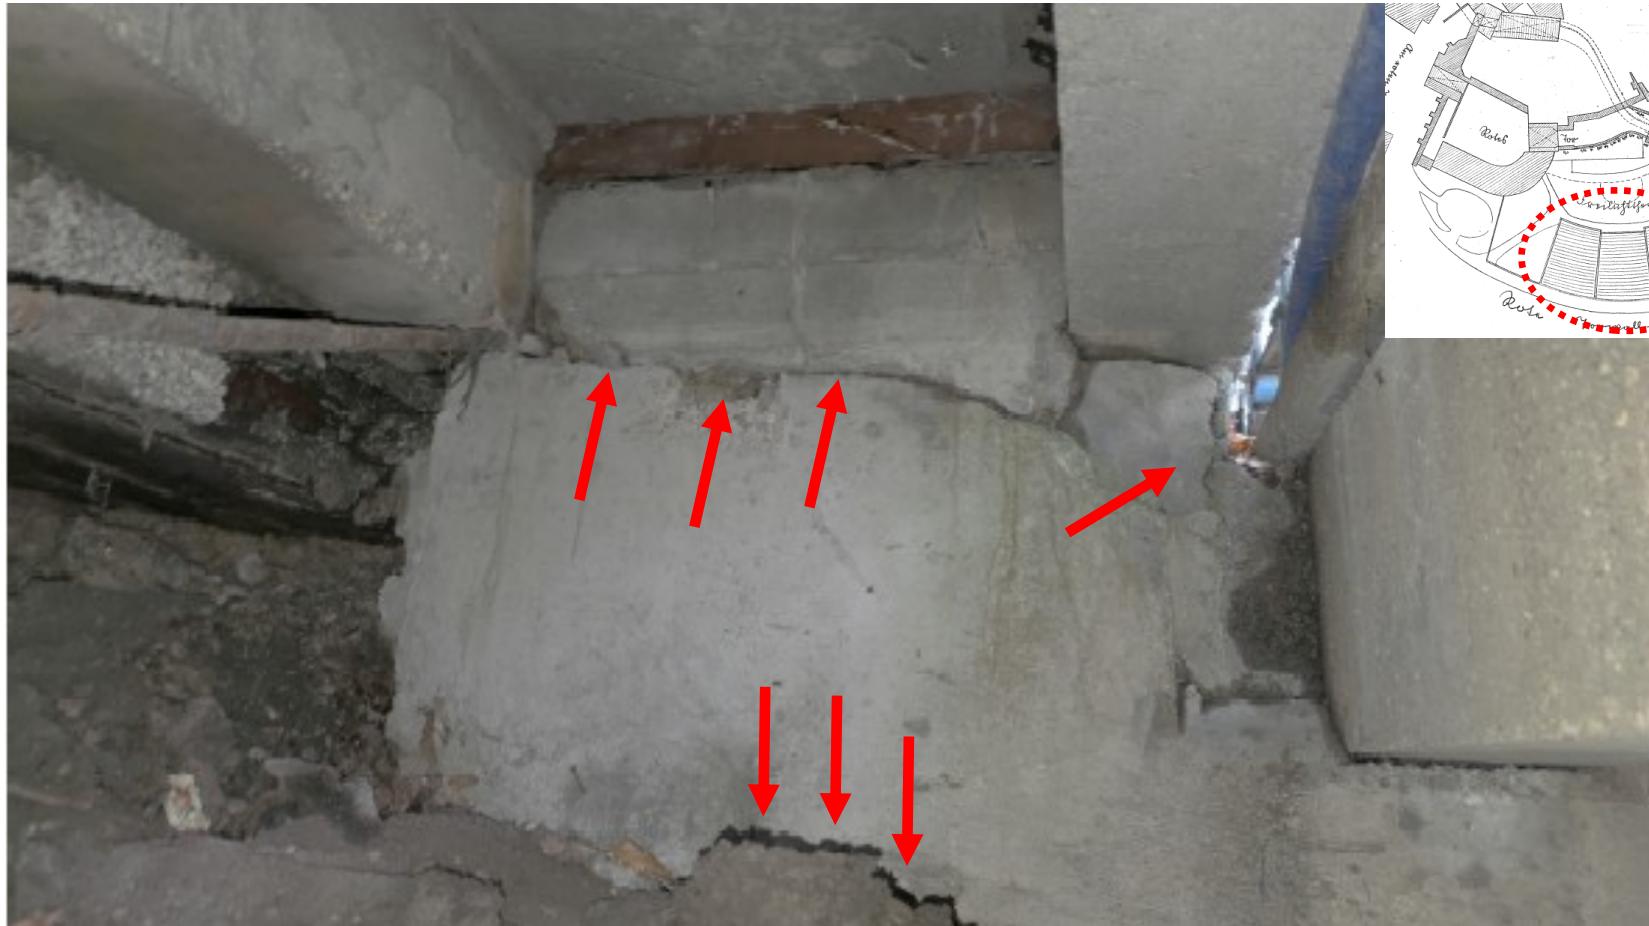
Auflager Wand, loses Gefüge – einzelne Betonfragmente

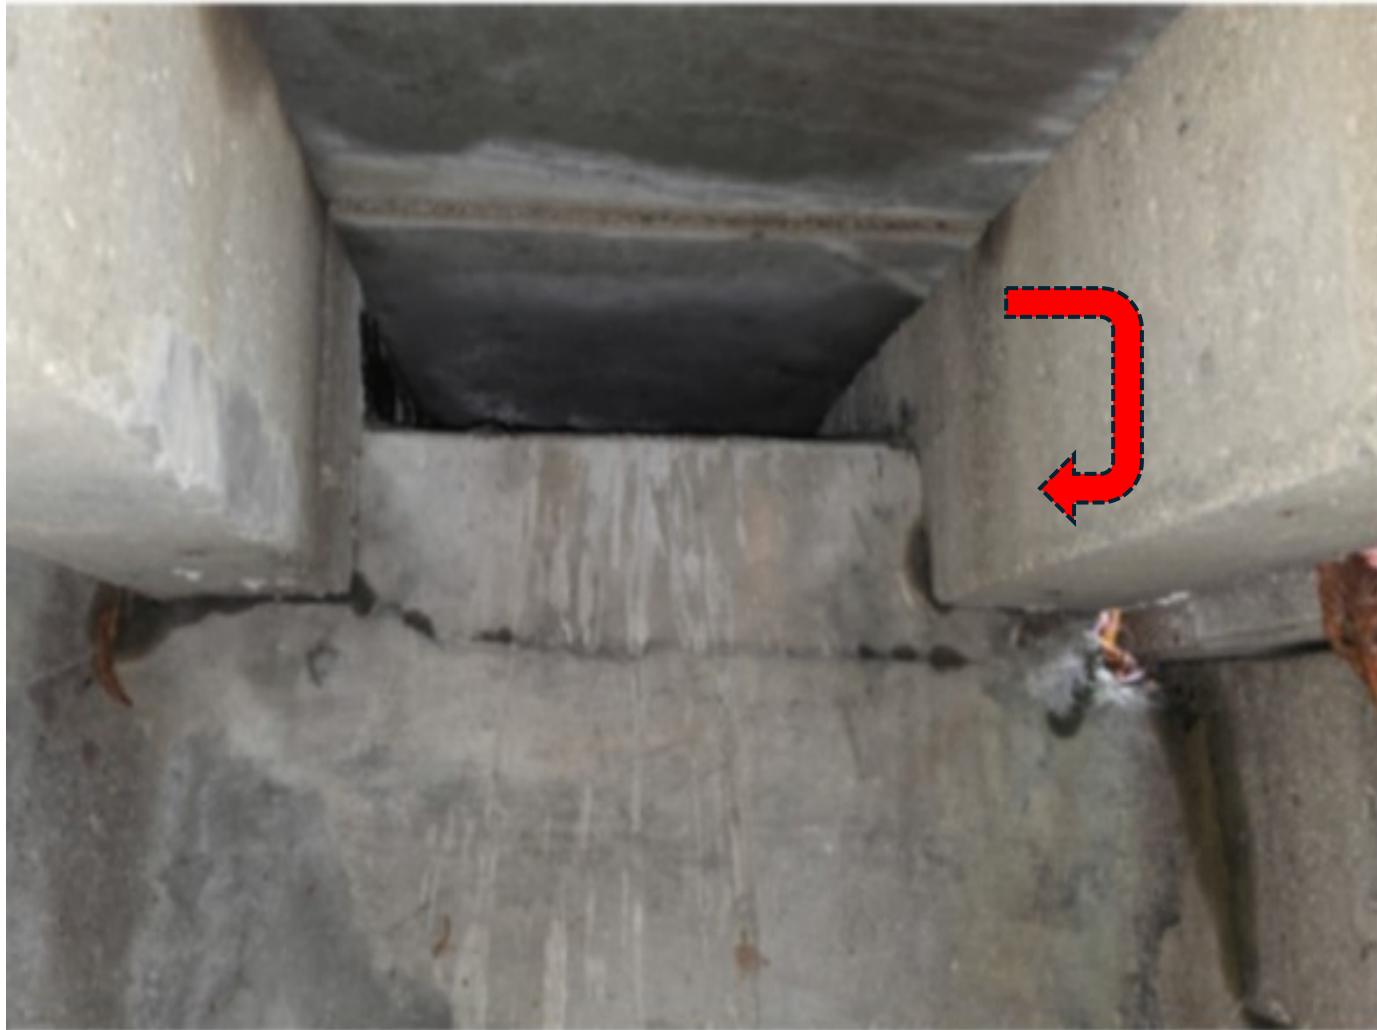
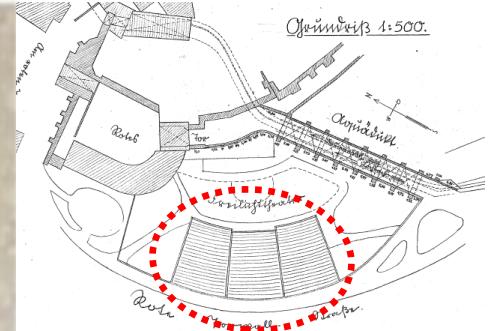
Kippsicherung des Balkens fehlt

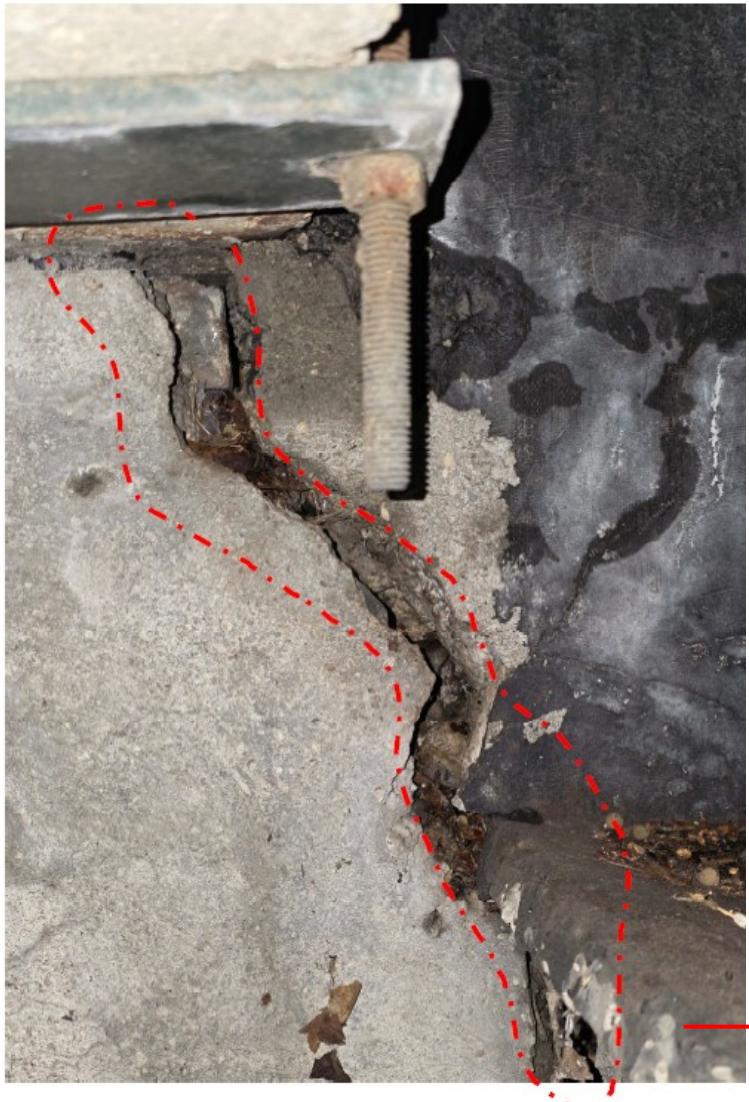
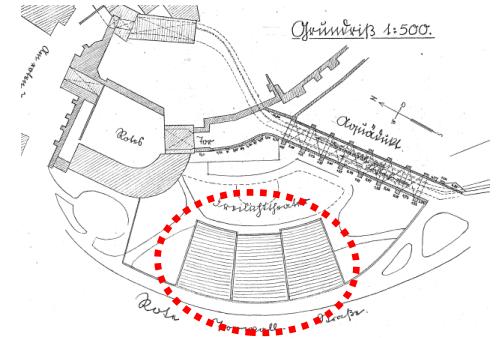
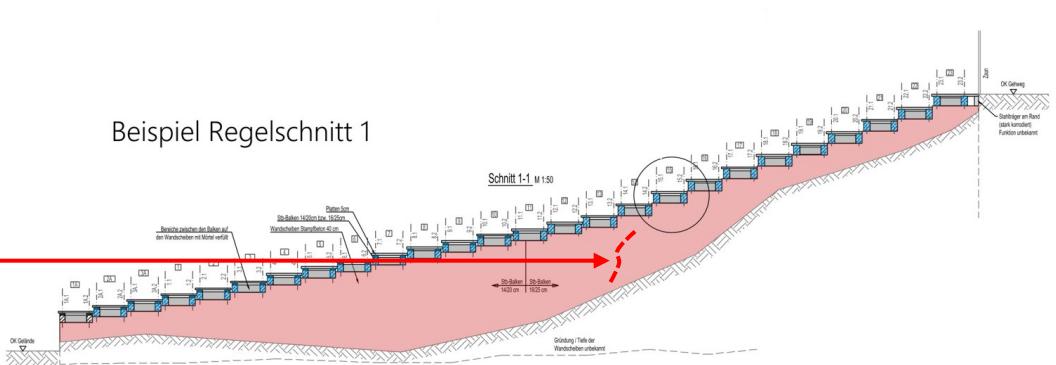
1. Statik Tribüne | Wandscheibe - Gründungsprobleme Tribüne

Last aus Balken Tribüne

Setzungsrisse:

- Wandscheiben komplett durchgerissen.

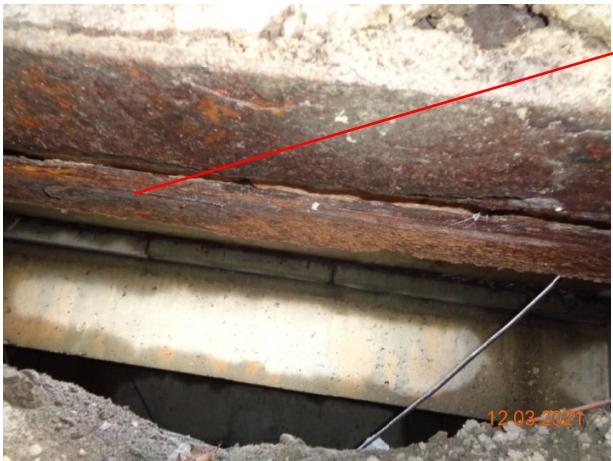
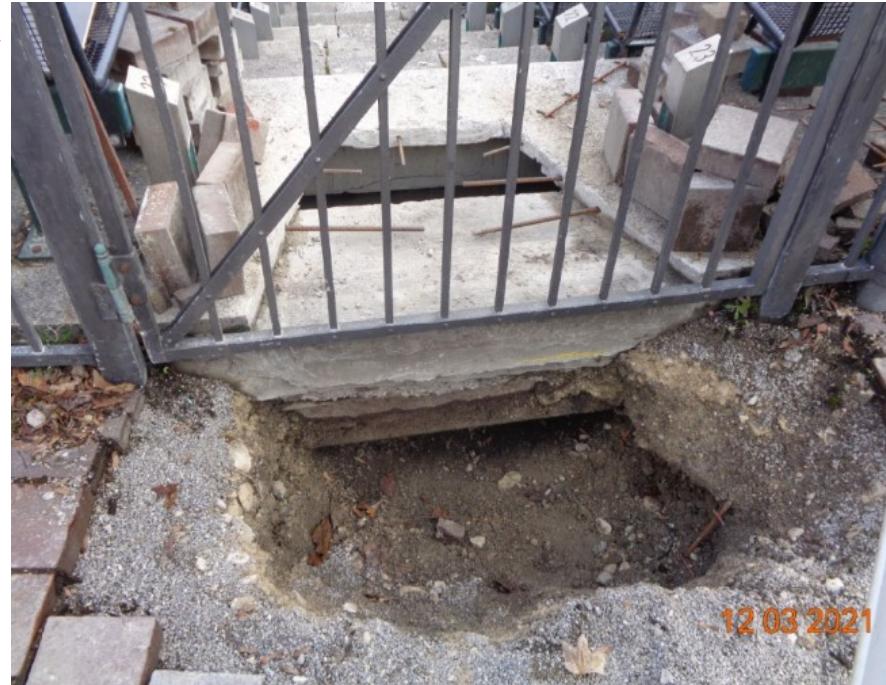
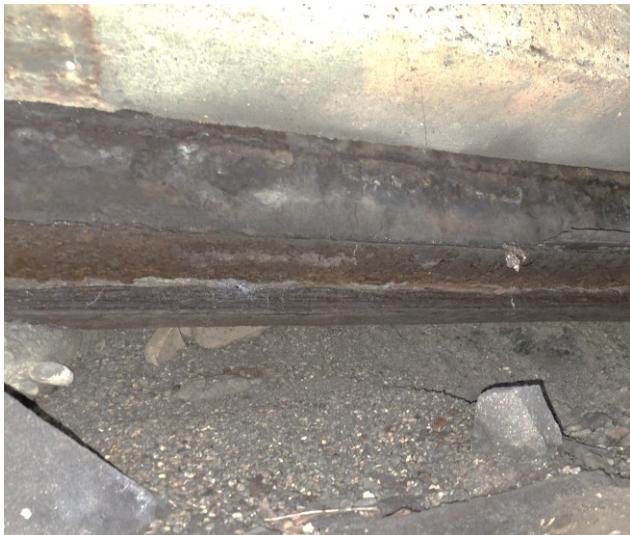
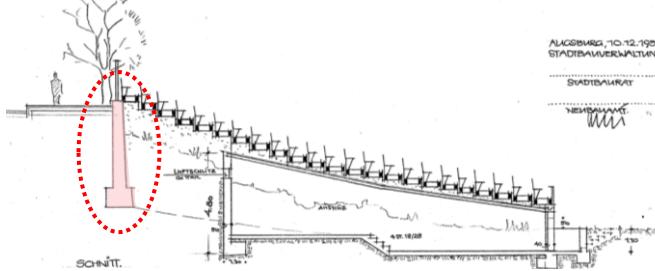
1. Statik Tribüne | Fehlende Stützmauer bei der Straße/ Gehweg

Bilder von Draußen/ Gehweg
Richtung unter die Tribüne

Fehlende Stützmauer- Bilder von Draußen/ Gehweg

Bilder von unter der Tribüne

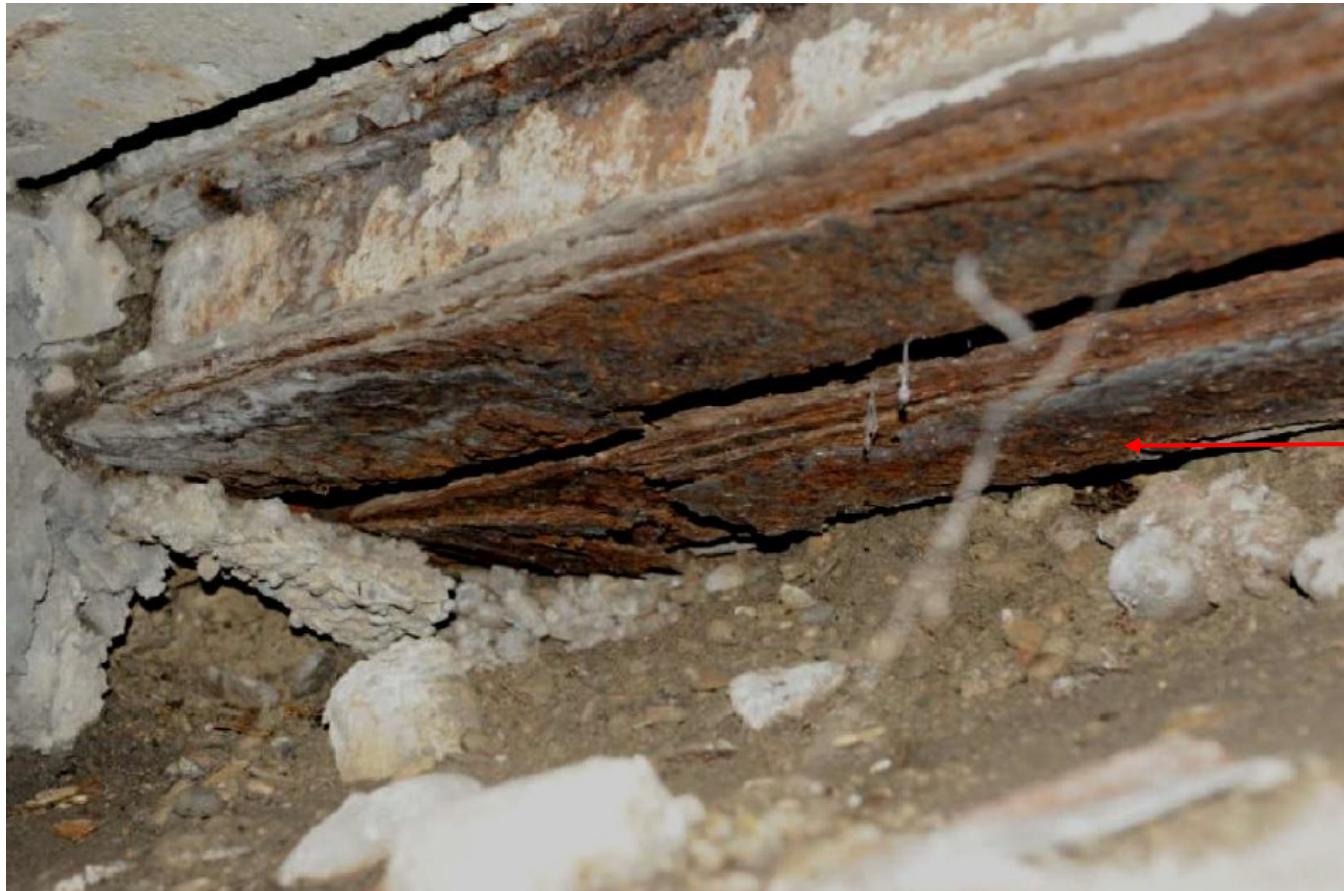
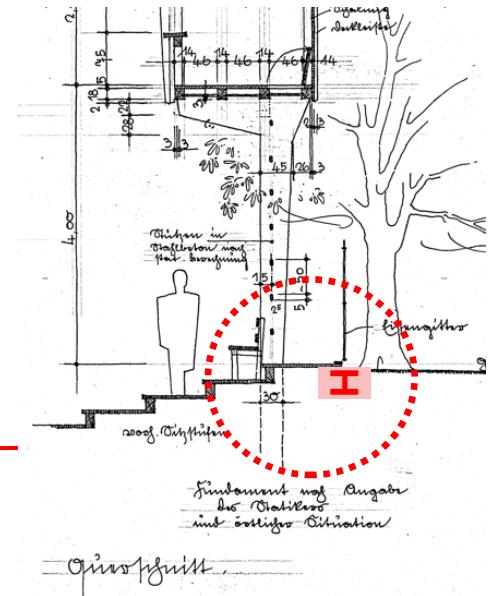
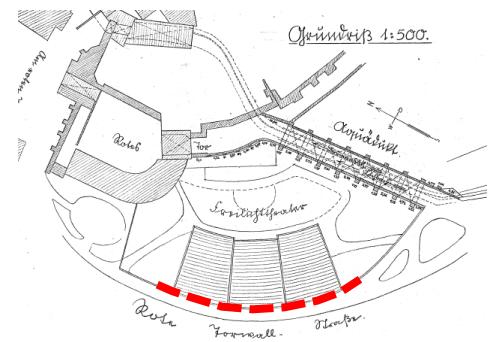
1. Statik Tribüne | Stahlträger am Gehweg

Stahlträger hat sich aufgelöst (Korrosion) und ist nicht mehr tragfähig

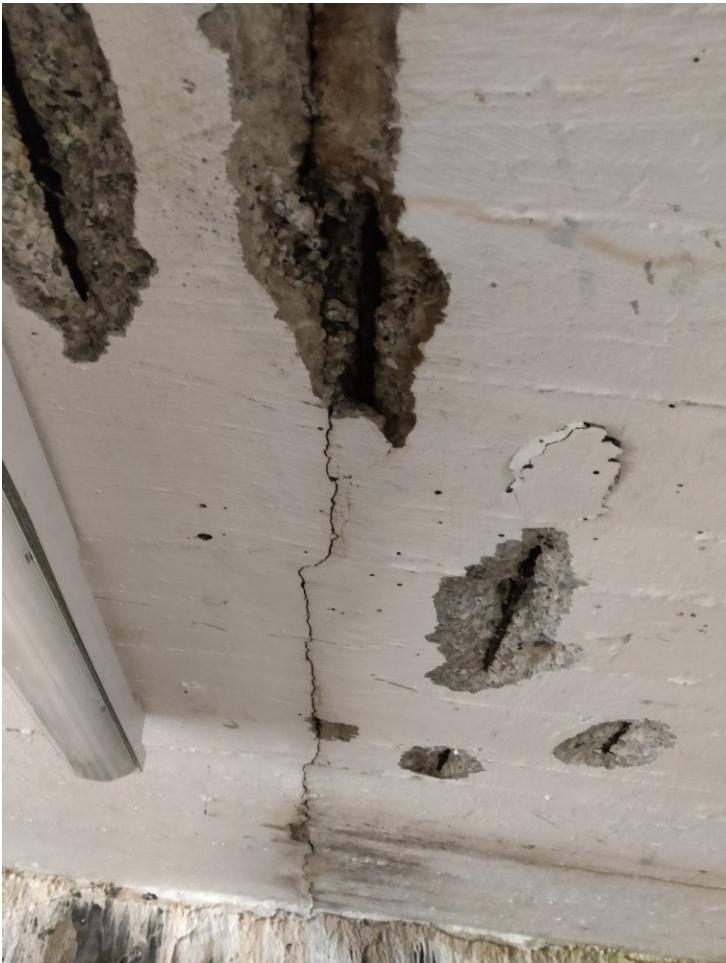
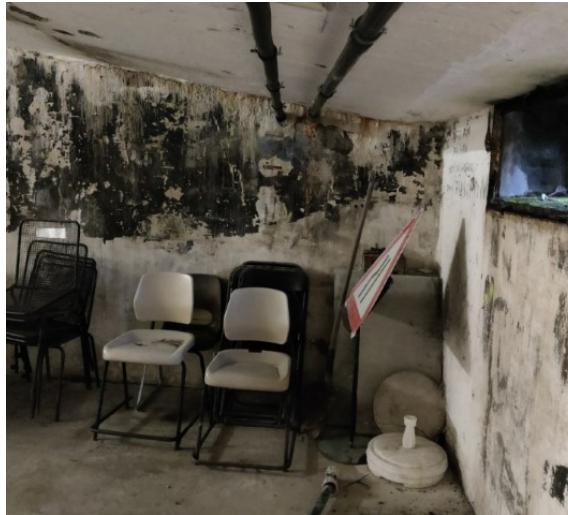
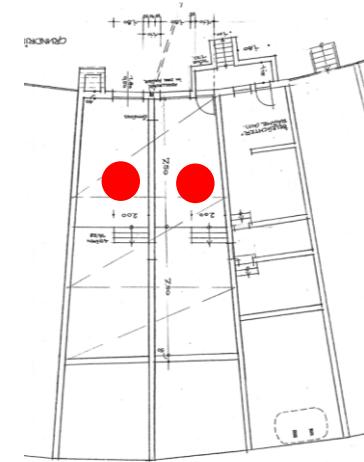
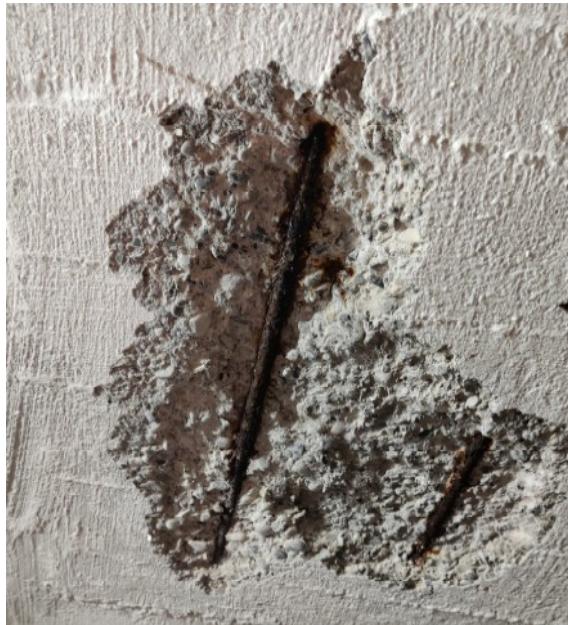
1. Statik Tribüne | Elektroraum unter der Tribüne

Korrosionsschäden - Stahlbetondecke

Elektroraum UG-Tribünen

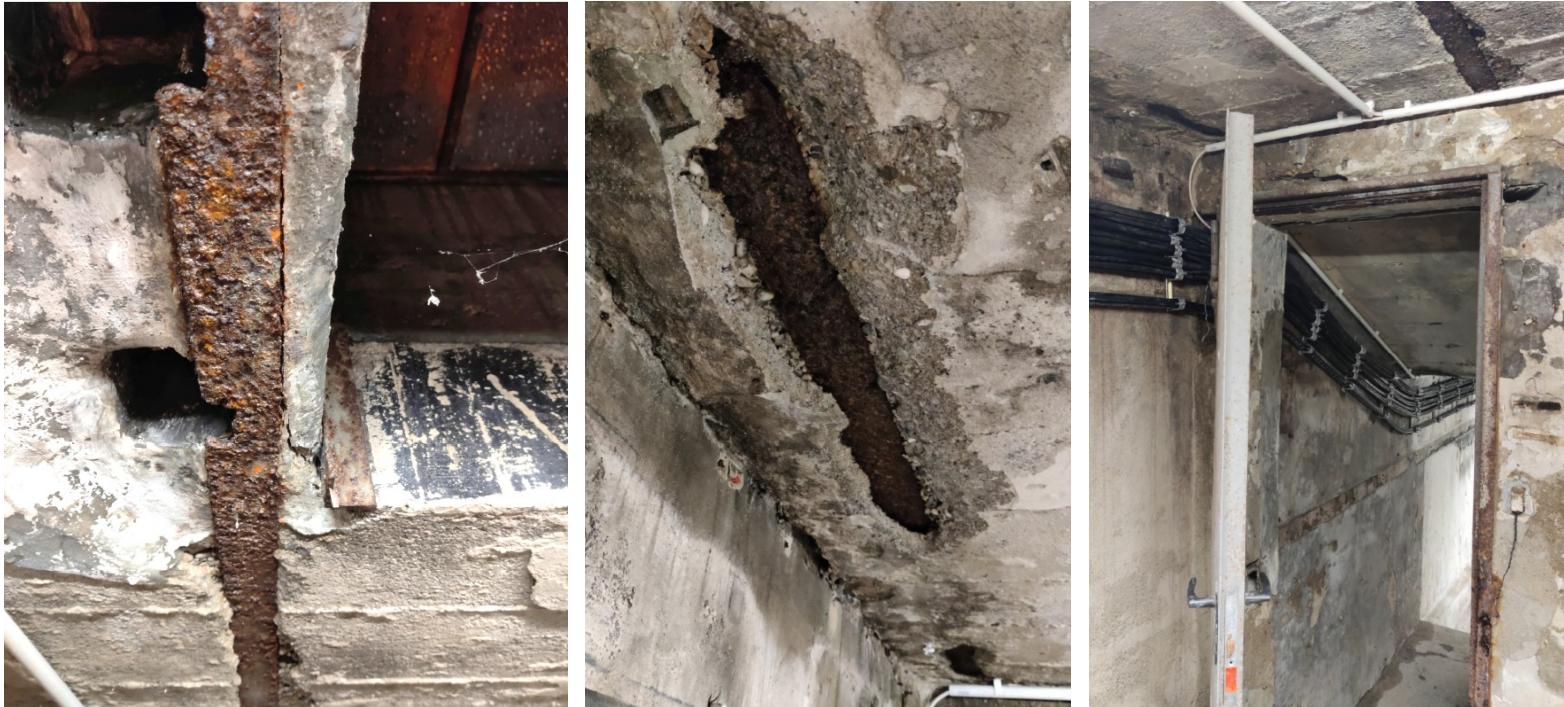
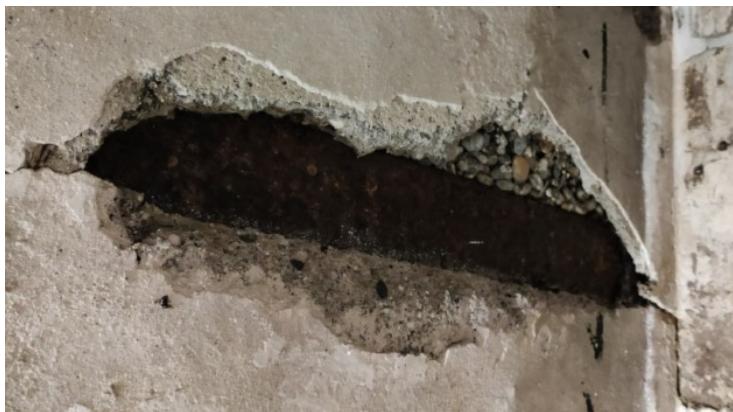
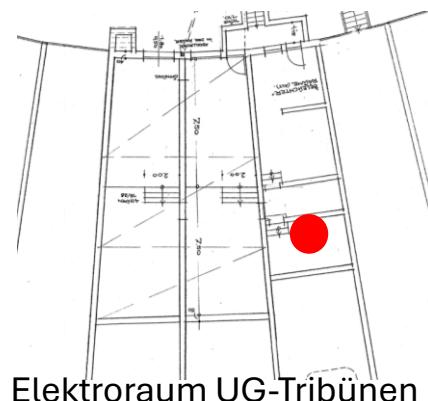
1. Statik Tribüne | alter Elektroraum unter der Tribüne

Korrosionsschäden - Stahlbetondecke

Elektroraum UG-Tribünen
