Freilichtbühne | Am Römer Tor 5

Voruntersuchung Tribüne

Statische Untersuchung der Tribüne

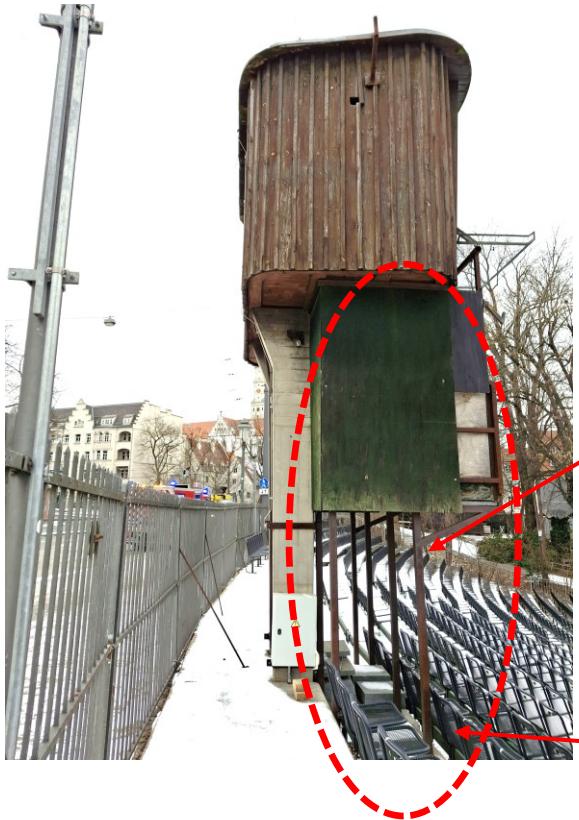
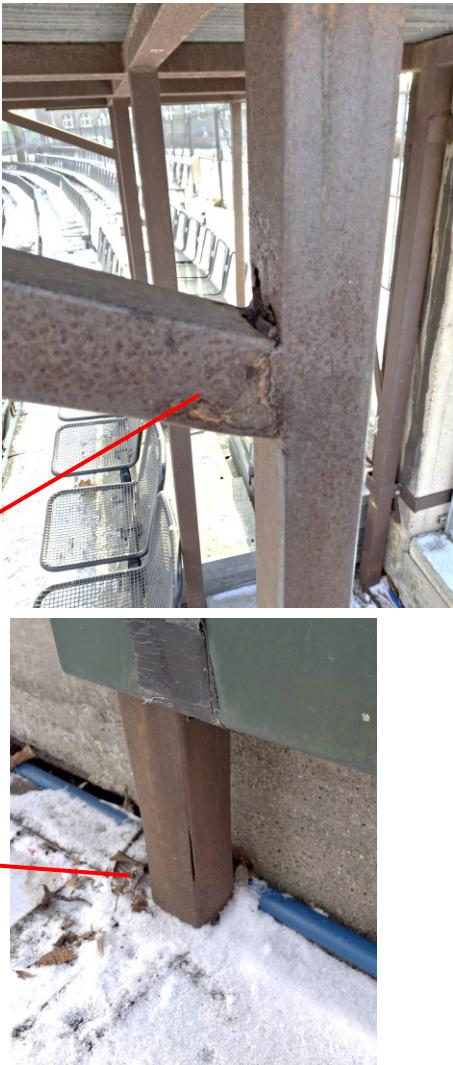
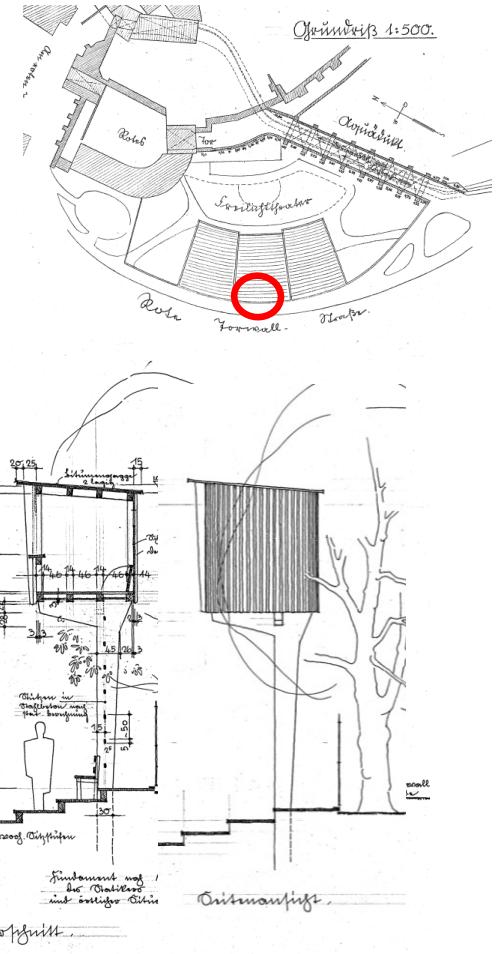
1. Statik Tribüne | Turm C

Techniktürme:

- Beton- und Korrosionsschäden

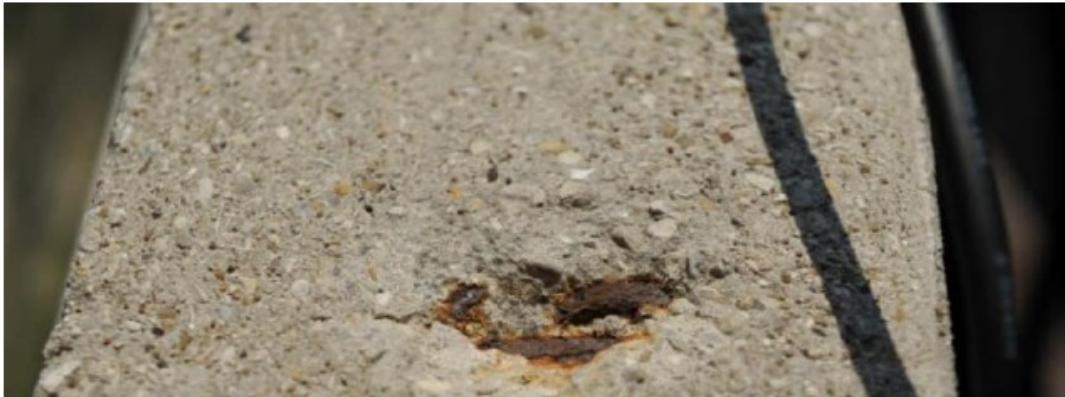
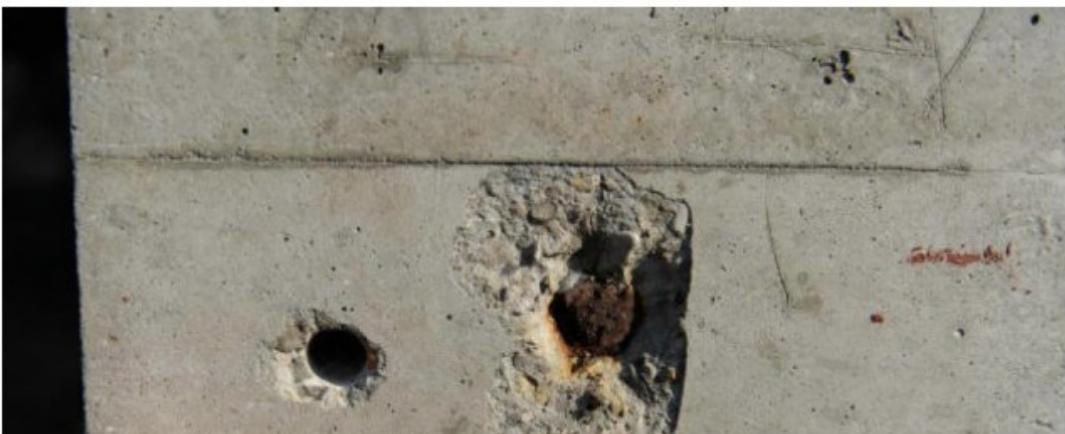
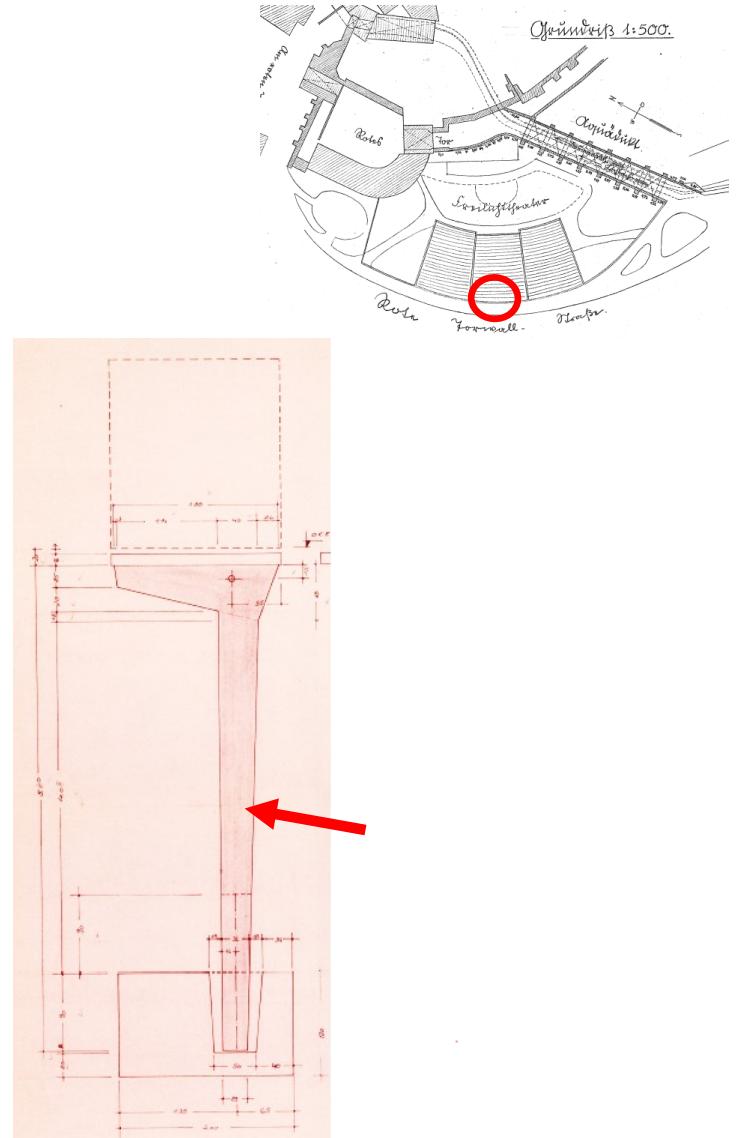
1. Statik Tribüne | Turm C

Techniktürme:

- Leichte Betonschäden, Ausbruch und Korrosion sichtbar
- Instandsetzung erforderlich
