Protokoll über die Durchführung der technischen Gewässeraufsicht am Wasserkraftwerk T 100 an der Singold

Am 18.06.2014 wurde von 8.30 Uhr bis 9.50 Uhr am o. g. Wasserkraftwerk die technische Gewässeraufsicht durchgeführt.

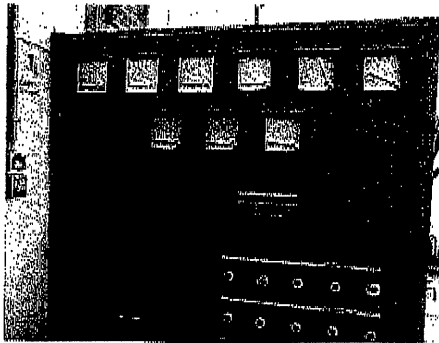
1. Die Anlage ist im Altzustand ohne sichtbare Mängel.

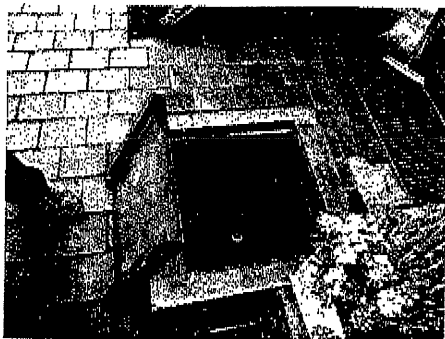
2. Zu Beginn der technischen Gewässeraufsicht wurde ein Überstau von ca. 2 cm festgestellt; dies ist aus wasserwirtschaftlicher Sicht tolerierbar.

Der Eichpfahlschacht ist mit einem Gitterrost abzudecken.

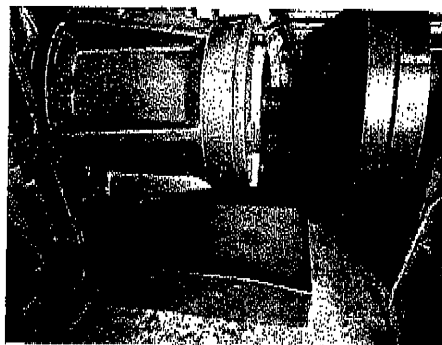
8. Am Getriebe der Turbinenwelle waren geringfügige Ölverunreinigungen festzustellen.

Diese sind zu beseitigen und das Getriebe anschließend abzudichten.

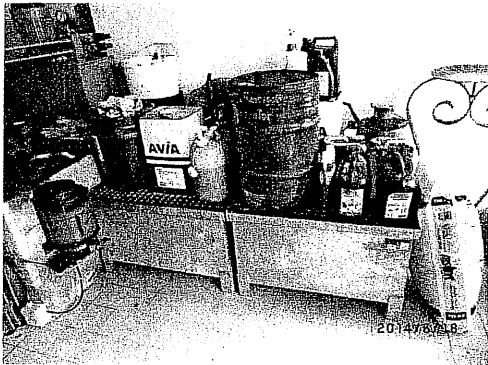
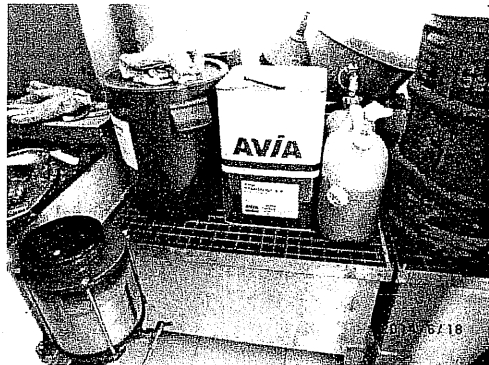
9. Die Lagerung Wasser gefährdender Stoffe erfolgt ordnungsgemäß.

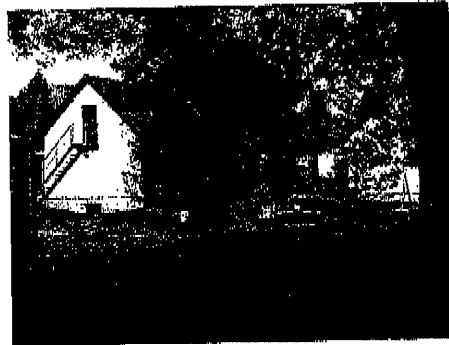
Das rückwärtige Grundstück liegt tiefer als der Wasserspiegel des Gewässers. Gefährdete Bereiche sind tiefliegende Kellerfenster u. ä., direkt am Ufer befindliche Schuppen und Container sowie ggf. Nachbargrundstücke. Im Falle des Umstürzens des Baumes sind bei einem Aufreißen des Singolddammes Überflutungsschäden in den tiefliegenden Bereichen zu befürchten.

Aus wasserbaulicher Sicht ist der Baum dringend komplett, d. h. inkl. seines Wurzelstockes zu entfernen.

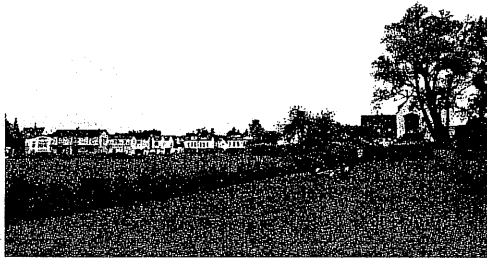
Die Weidengruppe steht direkt auf dem Damm der Singold (WWA Don. am 23.10.2014).

Bei einem Umstürzen der Weiden und damit einhergehender Beschädigung des Gewässerdammes besteht zum einen Überflutungsgefahr für das Triebwerksanwesen selbst aber auch für das nordwestlich gelegene Neubaugebiet, weil beide Bereiche tiefer liegen als der Wasserspiegel der Singold.

Das Wasserwirtschaftsamt Donauwörth empfiehlt hier aus wasserbaulicher Sicht allerdings kein komplettes Entfernen der Bäume sondern die Herstellung von sog. Kopfweiden. **Die Bäume sollen hierfür auf eine Gesamthöhe von ca. 1,50 m zurückgeschnitten werden.** Dies bewirkt einerseits die Wegnahme des Winddrucks und andererseits kann der Baum an den Schnittstellen der Stämme erneut austreiben.

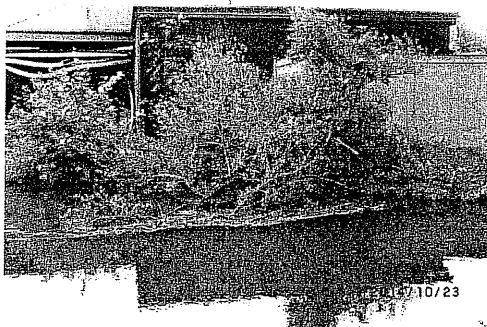
Das Gefährdungspotential war nach Sturm am 21.10.2014 bereits erkennbar.

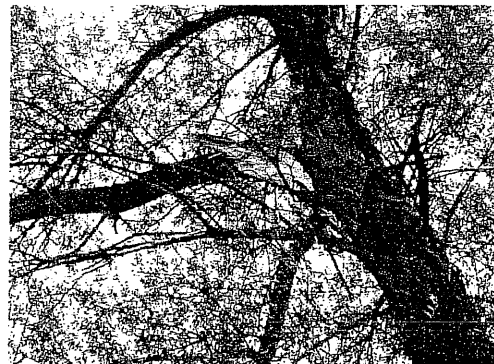
Es hat sich ein großer Ast des nördlichsten Baumes dieser Weidengruppe am rechten Singoldufer verfangen, der an diesem Abend heruntergebrochen sein muss, wie die frische Bruchstelle im Geäst verriet.
