# Gutachten

zur Durchwurzelung

**Gutachten Nr.:** 18-0426

Mehrere Bäume entlang der Holzbachstr.  
in Augsburg, Stadjägerviertel

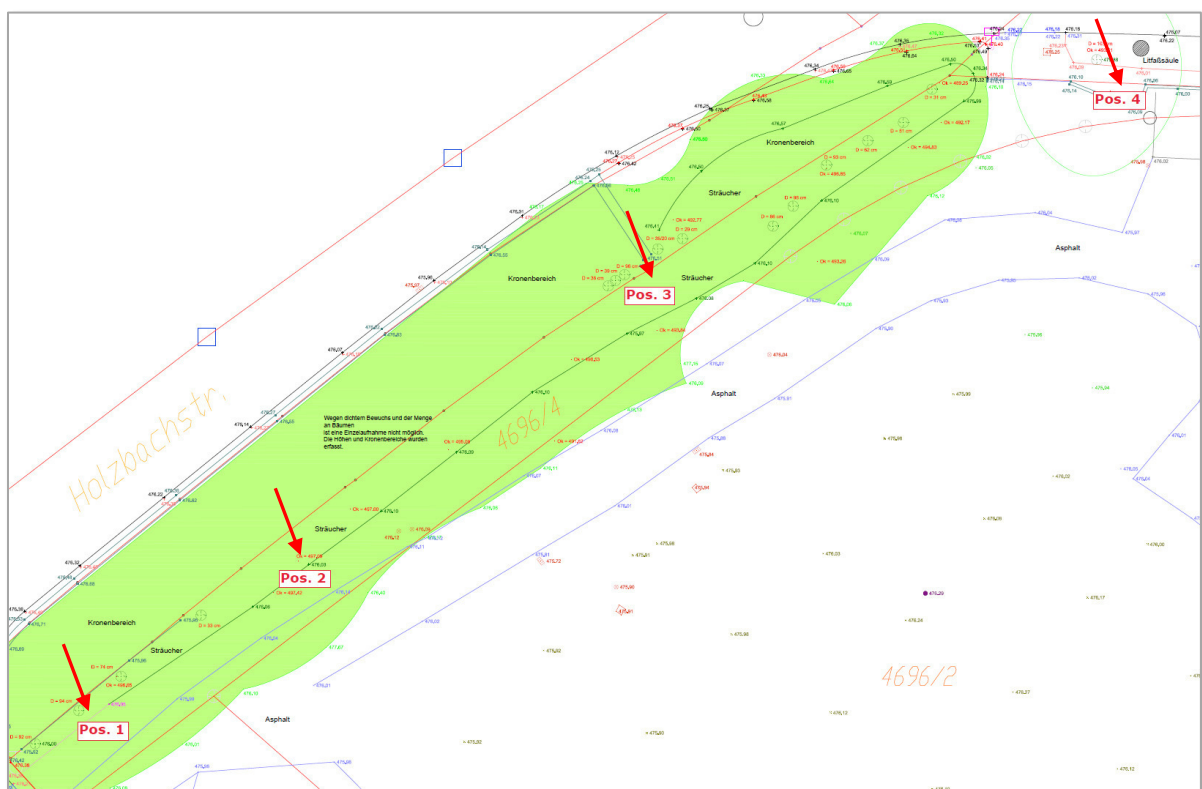
**Abb. 16 Positionen der Wurzelsuchgräben**

Mithilfe der Suchgrabungen sollte untersucht werden, wo der auf der öffentlichen Fläche geplante Radweg verlaufen sollte, um ungünstige Auswirkungen auf den Zustand und die zu erwartende Lebenserwartung der Bäume möglichst zu vermeiden.

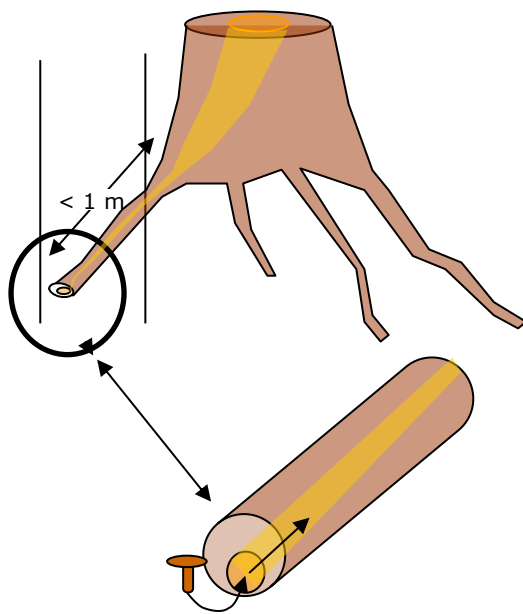
**Abb. 27 Stammnahe Durchtrennung von Wurzeln**

Eine unmittelbare Auswirkung auf die Verkehrssicherheit der untersuchten Bäume tritt bei Verletzungen der Wurzeln im statisch wirksamen Wurzelraum auf. Dieser entspricht nach WESSOLLY in seinem Radius etwa dem eineinhalbfachen des Stammdurchmessers des jeweiligen Baumes. Liegen Wurzelkappungen in diesem Bereich vor, so ist ein Baum zunächst als akut kipppgefährdet einzustufen. Durch eine Besiedlung von Holz zersetzenden Pilzen erfolgt im Laufe der Zeit auch bei Wurzelkappungen in größerer Entfernung zum Stamm eine Herabsetzung der Standsicherheit. Nach WESSOLLY können beim Rückfaulen als Faustformel 5 cm pro Jahr bei Wurzeln von 10 cm Durchmesser angesetzt werden. Diese Werte beziehen sich auf die als gut abschottende Baumarten bekannten Buchen und Linden.

In den jüngeren Jahrringen im Außenbereich des Holzzylinders befinden sich bei allen Gehölzen hohe Anteile lebender, sog. parenchymatischer Zellen, die chemisch auf Verletzungen reagieren können und somit eine Ausbreitung von Pathogenen (v.a. Pilzen) in den Leitgefäßbereich verhindern.

In den inneren Bereichen des Zentralzylinders, die durch im Boden lebende Schadorganismen (Pilze) befallen werden können, befinden sich, je nach Baumart und Wurzeldicke, nur noch wenige bzw. keine lebenden Zellen mehr. Da der Zentralzylinder der Wurzeln in den Zentralbereich des Stammes übergeht, geraten die Pilze im Laufe mehrerer Jahre bis in den unteren Stammbereich, wo sie zu Destabilisierungen führen können.

In den äußeren, jüngeren Gewebeschichten können demnach die Wasser- und Nährstofftransportwege effektiv geschützt werden, gleichzeitig erfolgt jedoch eine Aushöhlung im Inneren der Wurzel, die je nach Baumart oft erst nach vielen Jahren zu einer Destabilisierung des Baumes führen.

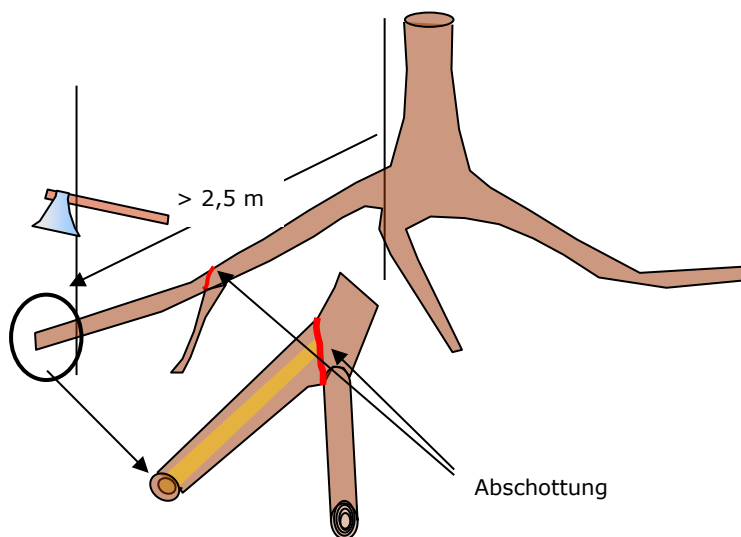
**Abb. 28 Durchtrennung stammferner Wurzeln**

Die Durchtrennung von dicken Wurzeln in größerer Entfernung vom Stamm führt zu ausgedehnten Fäulen in den inneren inaktiven Bereichen des Zentralzylinders. Diese erreichen jedoch meist nicht den Wurzelstock und führen demnach in der überwiegenden Zahl der Fälle nicht zu Destabilisierungen des Baumes.

Ausgedehnte Fäulen an Wurzeln entstehen demzufolge nur, wenn verholzte Wurzeln durchtrennt werden.
