# Gutachten

zur Erhaltungswürdigkeit von Bäumen

**Gutachten Nr.:** 23-0093

Umgang mit 44 Bestandsbäumen  
bei der geplanten Neugestaltung  
Augsburg, Hauptbahnhof Vorplatz

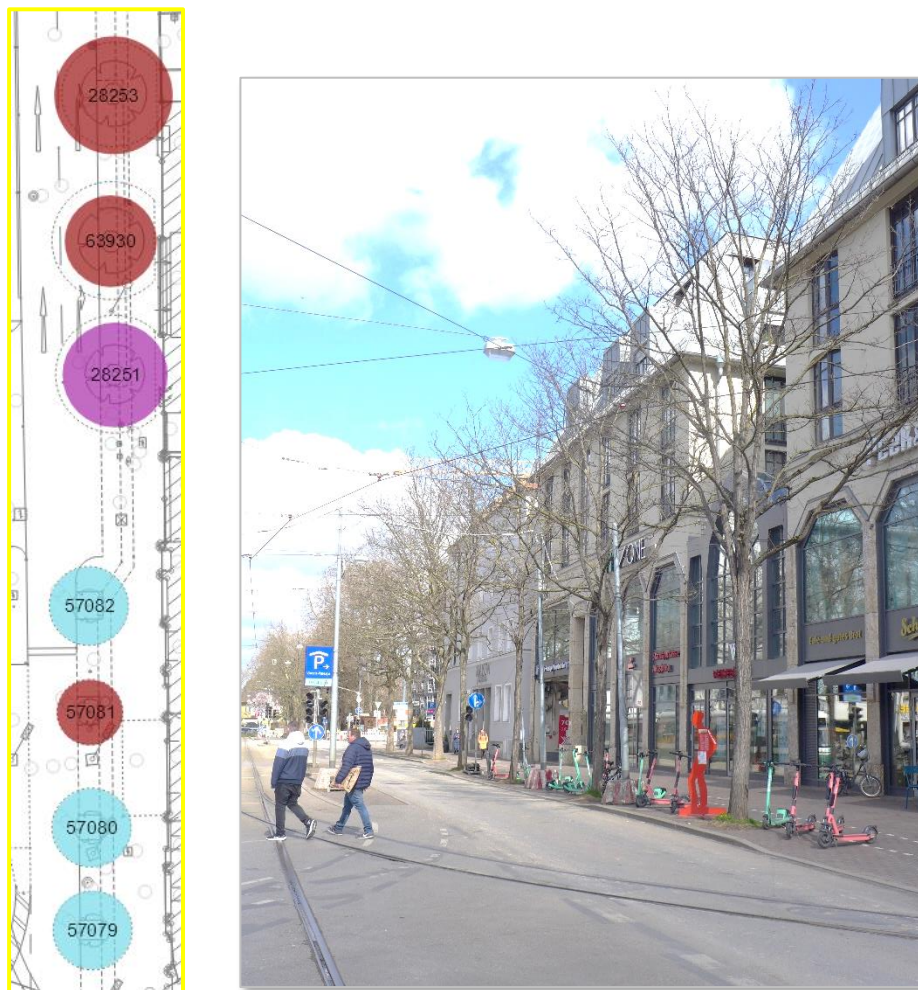
Abb. 9 Detailansicht – Erhaltungswürdigkeit Viktoriastraße, Nordostseite

Nordöstlich der Viktoriastraße stockt eine Baumreihe bestehend aus vier Robinien und nördlich anschließend drei Platanen (s. Abb. 2, gelbe Fläche). Diese Baumreihe erfüllt eine wichtige gestalterische Funktion. Sie dient einerseits der Raumgliederung, als optischer Abschluss des Bahnhofsvorplatzes und andererseits abschirmend für die nördlich angrenzende Wohnbebauung. Dennoch wurden diese Bäume aufgrund von Vorschäden und eingeschränkter Entwicklungsfähigkeit mit nur einer Ausnahme (Baum 28251) als eingeschränkt bis wenig erhaltenswert eingestuft.

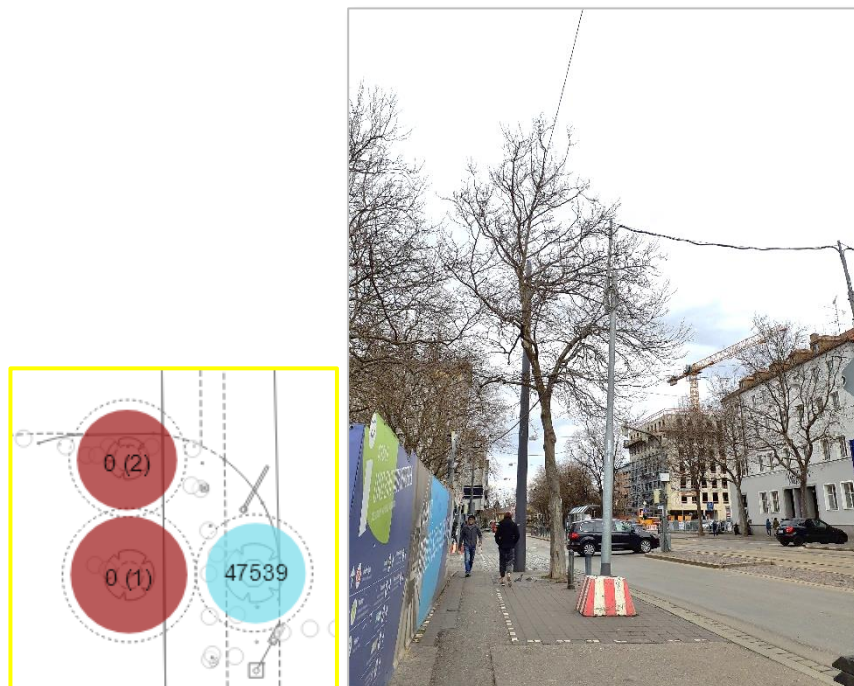
Abb. 12 *Detailansicht – Erhaltungswürdigkeit Viktoriastraße, Südwestseite*

Auf der gegenüberliegenden Seite der Viktoriastraße ist eine Gruppe aus drei Platanen vorhanden, wovon eine (Nr. 47539) ebenfalls unmittelbar straßenbegleitend an der Fahrbahn stockt, während die anderen sich etwas zurückgesetzt in der derzeit als Baustellenbereich abgesperrten Platzfläche befinden. Die Bäume in diesem Teilbereich des Untersuchungsgebietes wurden aufgrund von Vorschäden und eingeschränkter Entwicklungsfähigkeit am Standort als eingeschränkt bis wenig erhaltenswert bewertet.

Im unmittelbaren Umgriff der Baumstandorte entlang der Viktoriastraße befinden sich die Spartenverläufe. Bei einem Rückbau, einer Erneuerung oder Wartung dieser unterirdischen Sparten, ist eine Schädigung der Bäume wahrscheinlich. In welchem Umfang dies zu einem Eingriff in den Wurzelraum und Wurzelschäden führt, müsste im Einzelfall geprüft werden.

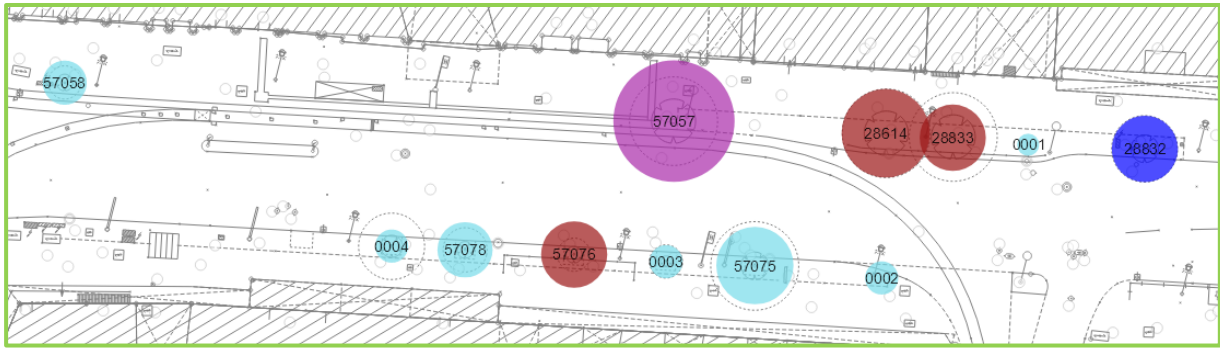
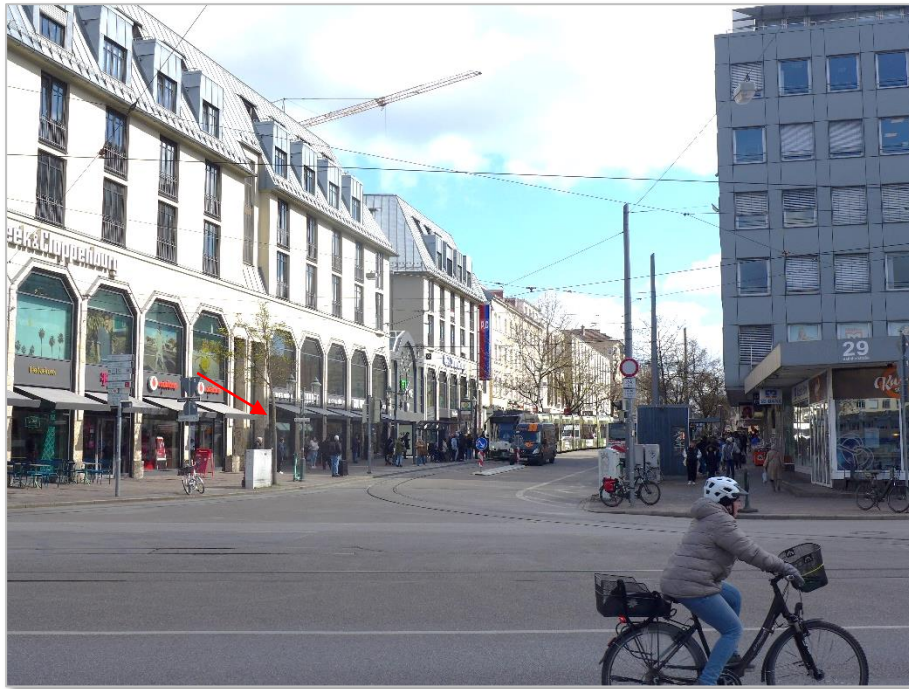
Abb. 14 Detailansicht – Erhaltungswürdigkeit Bahnhofstraße

Im nordöstlichen Untersuchungsgebiet befinden sich lückig gepflanzte Bäume entlang der Bahnhofstraße (vgl. grüne Fläche in Abb. 2). Trotz der unregelmäßigen Anordnung erfüllen auch diese Bäume eine raumgliedernde, leitende und abschirmende Funktion. Die Bewertungen der Erhaltungswürdigkeit reichen aufgrund von Vorschäden und beeinträchtigter Entwicklungsfähigkeit von nicht erhaltenswert bis eingeschränkt erhaltenswert. Lediglich ein Baum wurde als erhaltungswürdig eingestuft (Nr. 57057).

Baum 57058 stockt nahe des Kreuzungsbereichs zwischen Viktoria- und Bahnhofstraße (vgl. roter Pfeil in Abb. 14). Der vergleichsweise junge Spitz-Ahorn wurde nur wenige Dezimeter von der Fahrbahn entfernt gepflanzt und wieder mit Pflaster überbaut. An diesem Standort ist seine Entwicklungsfähigkeit sowohl durch die kleine offene Baumscheibe als auch durch den gering bemessenen Raum für die Entwicklung einer arttypischen Krone erheblich eingeschränkt.

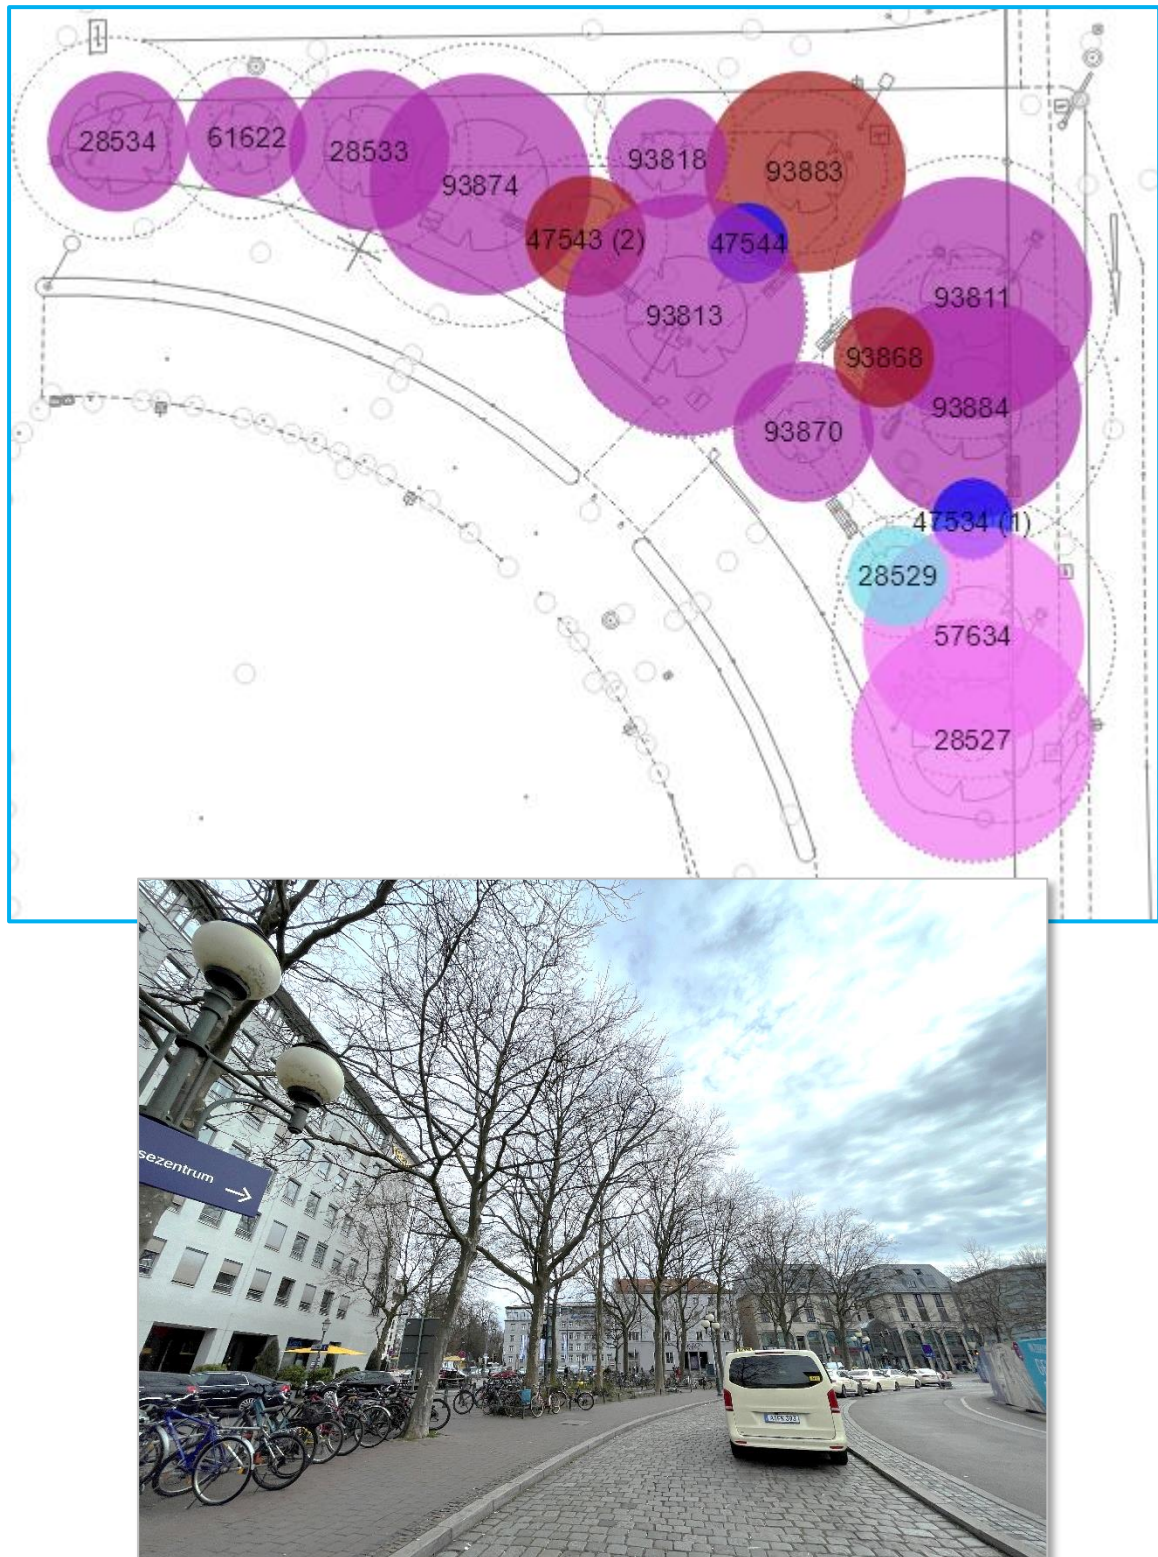
Abb. 19 *Detailansicht – Erhaltungswürdigkeit Platanengruppe*

Die Baumgruppe bildet in ihrer Grundfläche ein Dreieck und läuft westlich und südlich spitz zu. In den vorliegenden Plangrundlagen ist noch ein westlicher Nachbarbaum verzeichnet, der an der Außenseite des Gebäudes stockte, aber bereits entfernt wurde. Der südlichste Baum der Gruppe (Nr. 28527) erfüllt aufgrund seines markanten Standortes an der Spitze dieses Dreiecks eine prägnante gestalterische Funktion als Einzelbaum.

Die Vitalität dieser Platane wird aufgrund der art- und alterstypischen Verzweigung innerhalb der Oberkrone als gut bewertet. Zudem waren keine maßgeblichen Vorschädigungen am Holzkörper des Baumes festzustellen.

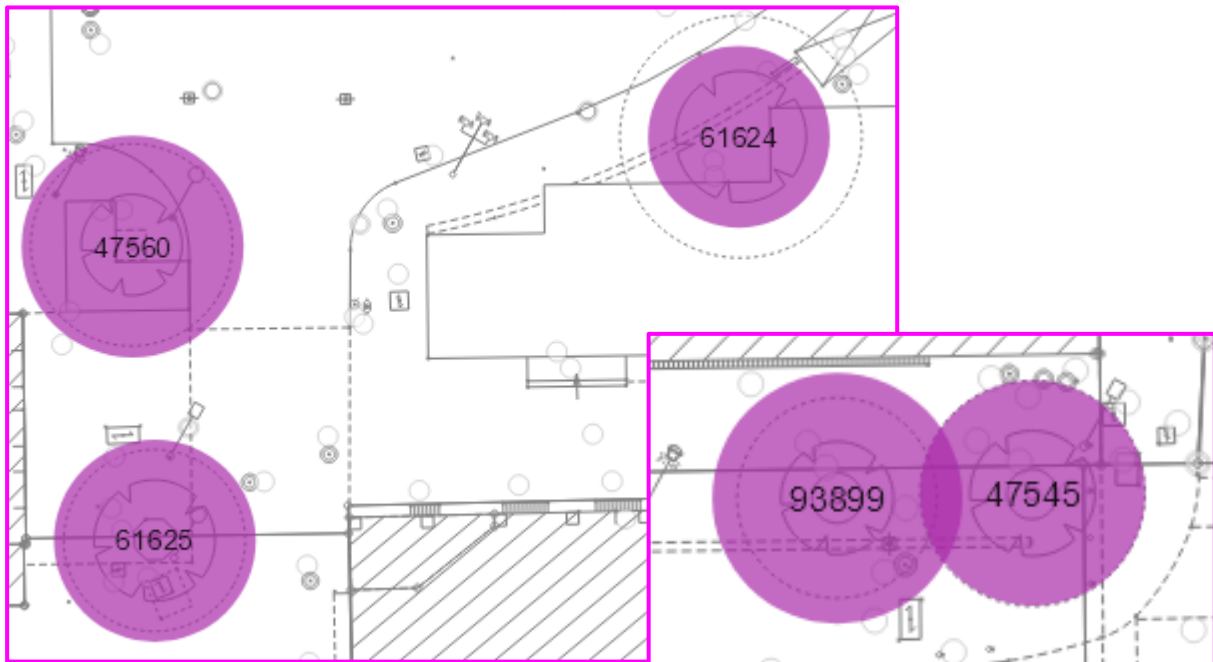
Abb. 23 *Detailansicht – Erhaltungswürdigkeit prägende Bäume am Bahnhofsvorplatz*

Alle fünf Bäume weisen maßgebliche Schäden am Holzkörper auf, die jedoch als kompensierbar eingestuft wurden und demnach den langfristigen Erhalt der Bäume nicht beeinträchtigen würden. Sie führen aber zu einem Abzug innerhalb der Bewertung, so dass alle fünf Bäume angesichts der Beeinträchtigung ihrer Entwicklungsfähigkeit in den sehr kleinen Pflanzbeeten nur als erhaltenswert eingestuft werden, die höchste Bewertungsstufe jedoch verfehlten.

Die Standorte der Bäume 61624 und 47560 sind zum Untersuchungszeitpunkt von Containern umbaut, sodass eine abschließende Ansprache des Wurzelraumes nicht möglich ist. Falls die Bäume erhalten werden sollen, wäre daher eine erneute visuelle Überprüfung auf erkennbare Schäden hin unmittelbar nach Entfernung der Container erforderlich.

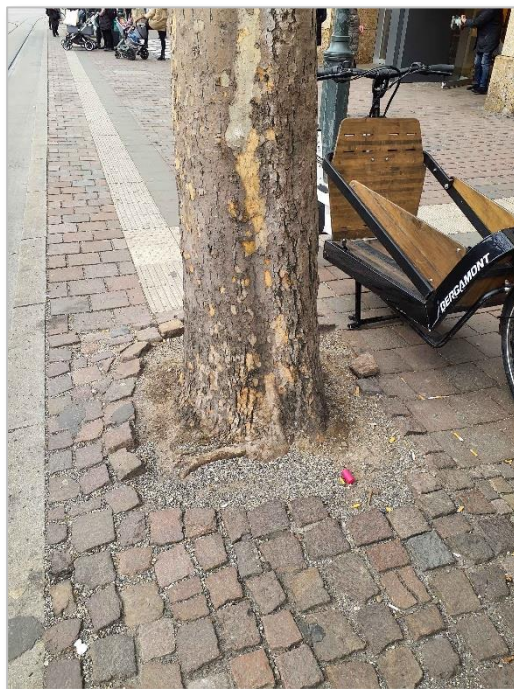
Abb. 37 *Baumstandort Bahnhofstraße Südseite am Beispiel Baum Nr. 57057*

Aufgrund des hohen Verdichtungs- und Versiegelungsgrades beidseits der Bahnhofstraße sind bereits teilweise erhebliche Vitalitätsverluste bei den Bestandsbäumen zu erkennen.

Zudem haben sich vereinzelt Hebungen des Belags gebildet, die sich erfahrungsgemäß zukünftig verstärken werden. Bisher sind der Fahrbahnbelag sowie der angrenzende Randstein nicht betroffen. Auch in Zukunft wird ein Einwachsen von Wurzeln der bereits geschwächten Bäume in die Fahrbahn als unwahrscheinlich eingestuft. Im Bereich der vitalen Platane (Nr. 57057) ist dies jedoch nicht auszuschließen.

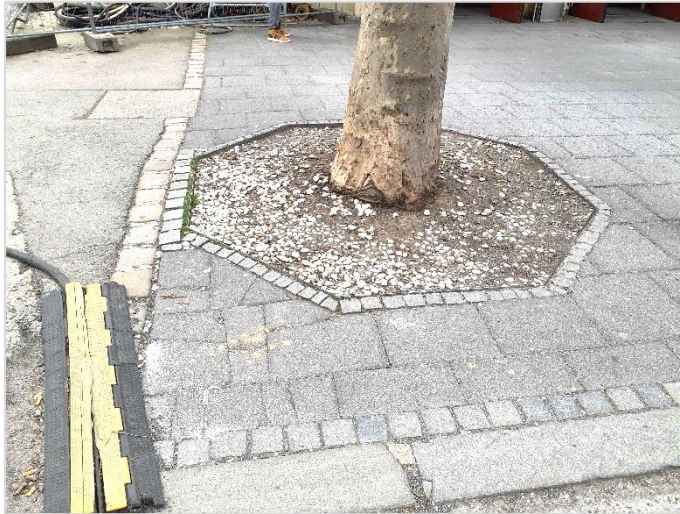
Abb. 38 Standort Vorbereich Zugang Empfangshalle, Baum Nr. 61625

Im Vorgelege der südlichen Eingangshalle des Hauptbahnhofes wurde der Standort des Baumes Nr. 61625 augenscheinlich in der jüngeren Vergangenheit neu angelegt. Der

Standort ist von Pflastersteinen mit vergleichsweise schmalen Fugen umringt, die vermutlich zeitnah zu einer vollständigen Versiegelung des überbauten Standortes führen werden. Innerhalb der offenen Baumscheibe ist derzeit noch vergleichsweise lockerer und krümeliger Oberboden vorhanden. Zukünftig ist jedoch aufgrund der extrem hohen Frequentierung mit einer starken Verdichtung dieser Baumscheibe zu rechnen. Auch Wurzelhebungen im umliegenden Belagsbereich können aufgrund der vermutlich starken Unterdimensionierung des Wurzelraums mittelfristig nicht ausgeschlossen werden.

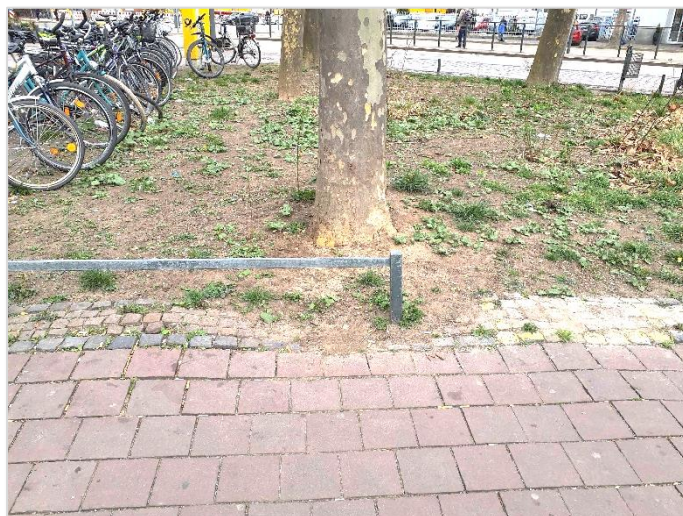
Abb. 40 Standort, Baum Nr. 93870

Die prägende Platanengruppe im Norden des Bahnhofsvorplatzes stockt innerhalb einer stark verdichteten Pflanzfläche. Die teilweise oberflächennah verlaufenden Wurzeln der Bäume deuten auf die Verdichtung des Bodens, aber auch auf mögliche Wurzelbarrieren im Untergrund hin.

Insbesondere in den nördlich und südlich angrenzenden Gehwegen sind erhebliche Belagsanhebungen durch Baumwurzeln vorhanden. Diese sind, wie oben beschrieben, vermutlich ebenfalls eine Folge der starken Bodenverdichtung. Zukünftig ist mit einer Verstärkung der Hebungen sowie mit einer Zunahme der Ausdehnung des Wurzeleinwuchses zu rechnen.

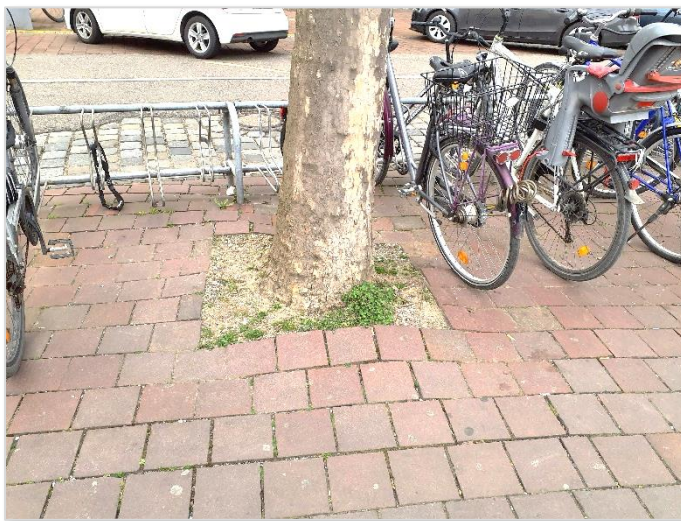
Abb. 41 Standort, Baum Nr. 61622

Westlich an die beschriebene Platanengruppe schließen sich mehrere reihig gepflanzte Platanen an, die unmittelbar in dem Gehweg stocken. Die Größe des verfügbaren Wurzelraums kann hier nicht festgestellt werden. Die offene Baumscheibe ist nur wenige Zentimeter breiter als der Stammdurchmesser. Zusätzlich zu der Versiegelung durch die Gehwegplatten und deren verschlammten Fugen ist diese Baumscheibe stark verdichtet.

Auch die starken Wurzelhebungen im umgebenden Belag sind ein deutliches Anzeichen dafür, dass die wüchsigen Bäume aus einem viel zu kleinen Wurzelraum herausgewachsen sind und den lockeren Unterbau unter den Platten als wasser- und luftdurchlässigen Wurzelraum erschlossen haben. Zukünftig werden sich auch hier die Hebungen verstärken und mehren. Eine Beeinträchtigung des Randsteins konnte bereits in geringem Maße festgestellt werden. Zukünftig sind auch Hebungen innerhalb der Straße nicht auszuschließen.

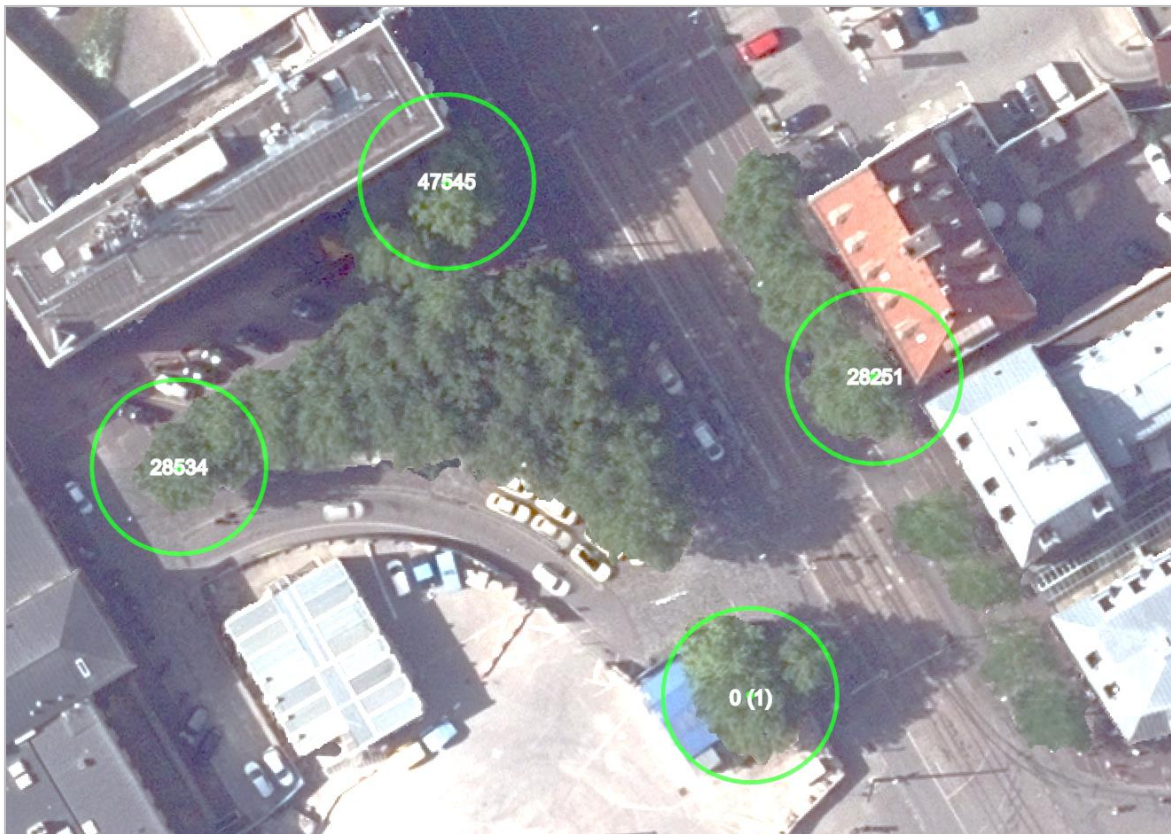
Abb. 42 *Zukünftige Kronenausdehnung, Bäume 28534, 47545, 28251 und 0 (1)*  
 (Luftbild Quelle: Geobasisdaten © Bayerische Vermessungsverwaltung, 2022)

Insbesondere bei den Platanen in Gebäudenähe wird deutlich, dass ein natürliches Kronenwachstum nicht mehr stattfinden kann. Bei arttypisch ausladender Krone käme es zu erheblichen Schäden an Gebäuden und Bäumen. Demzufolge wären langfristig regelmäßige und starke Rückschnitte der Baumkronen nötig, um Schäden zu vermeiden.

Das Resultat aus solchen Schnittmaßnahmen sind einseitig ausgebildete Kronen, wie sie bereits jetzt innerhalb der Viktoriastraße zu erkennen sind. Derart stark asymmetrische Kronen können insbesondere in Häuserschluchten durch Beschleunigungseffekte des Windes zu überdurchschnittlich starken Torsionsbelastungen des Stammes führen. Ob dies bei einer außergewöhnlich starken Belastung zum Bruchversagen des Stammes beitragen könnte, ist umstritten und wissenschaftlich bislang nicht geklärt. Falls sich die Bäume im Laufe ihrer Entwicklung langsam an diese Belastungsart anpassen konnten, muss erfahrungsgemäß jedenfalls nicht mit einer erhöhten Versagensrate gerechnet werden.

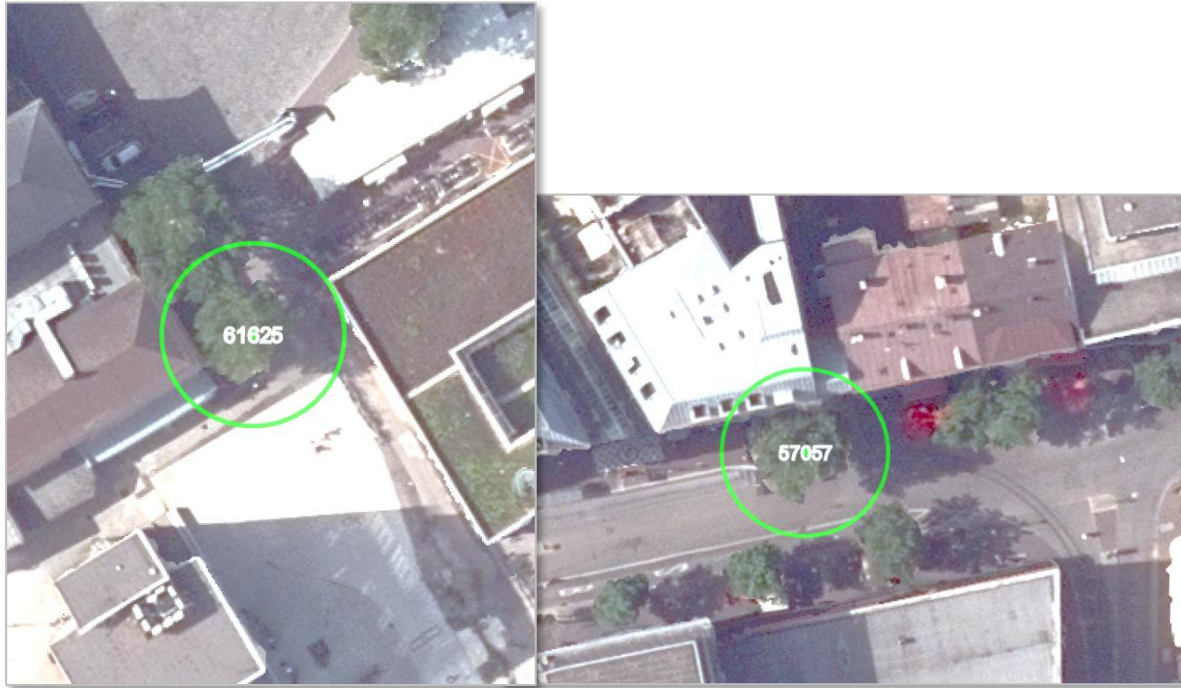
Abb. 43 *Zukünftige Kronenausdehnung Bäume 61625 und 57057  
(Luftbild Quelle: Geobasisdaten © Bayerische Vermessungsverwaltung, 2022)*

Auch eine ungehinderte Ausdehnung der Kronen über die angrenzenden Verkehrsflächen ist in dem natürlichen Ausmaß nicht möglich. Die Dichte an Oberleitungen über dem öffentlichen Verkehrsraum ist innerhalb des Untersuchungsgebietes überdurchschnittlich hoch. Dies führt dazu, dass die Bäume nicht nur aus dem Verkehrsraum, sondern auch aus dem Bereich der Leitungen ferngehalten werden müssen. Somit ist auch zukünftig mit einem Rückschnitt der Baumkronen oberhalb der Verkehrsflächen zu rechnen. Dies würde zwar die o.g. Torsionsbelastungen wieder erheblich reduzieren, führt aber zu einer schmalen Kronenform und begrenzt die Erfüllung der vorgenannten wichtigen Funktionen.

Aufgrund der oben dargestellten Einschränkungen der Kronenausdehnung ist die Entwicklungsfähigkeit der gutachtensgegenständlichen Platanen bereits ohne die geplante Bau- maßnahme eingeschränkt. Dennoch können insbesondere die schnittverträglichen Platanen durch regelmäßige Rückschnitte noch langfristig an ihren Standorten erhalten werden. Dies verursacht jedoch einen vergleichsweise hohen Aufwand im Unterhalt der Bäume und kann ihre Wertigkeit hinsichtlich der Ökosystemleistungen (CO<sub>2</sub>-Speicherung, Beschattung, Transpirationsleistung) dauerhaft maßgeblich einschränken.

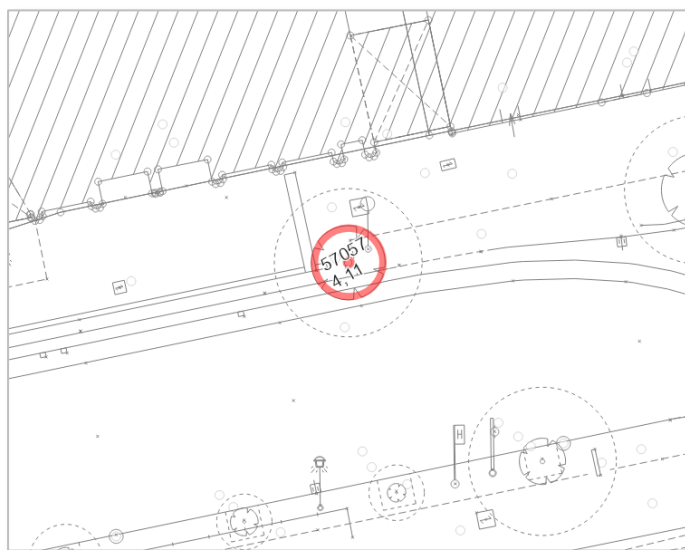
Abb. 48 Platzbedarf Verpflanzung Baum Nr. 57057, Bahnhofstraße

Nachfolgende Abbildungen zeigen die Bäume, die als erhaltenswert eingestuft wurden und daher grundsätzlich für eine Verpflanzung in Frage kämen, und den jeweils erforderlichen Durchmesser des Wurzelballens. Dieser Bereich zzgl. eines Arbeitsraumes müsste während der Vorbereitungszeit abgegraben und dann dauerhaft gesperrt oder provisorisch überbaut werden. Daraus ergäben sich oft erhebliche Konflikte mit der aktuellen Flächennutzung.
