## Stadttägerstraße 10 in Augsburg

### Besonnungsstudie

Kirchheim, 08.04.2020  
Ingenieurbüro Hausladen GmbH

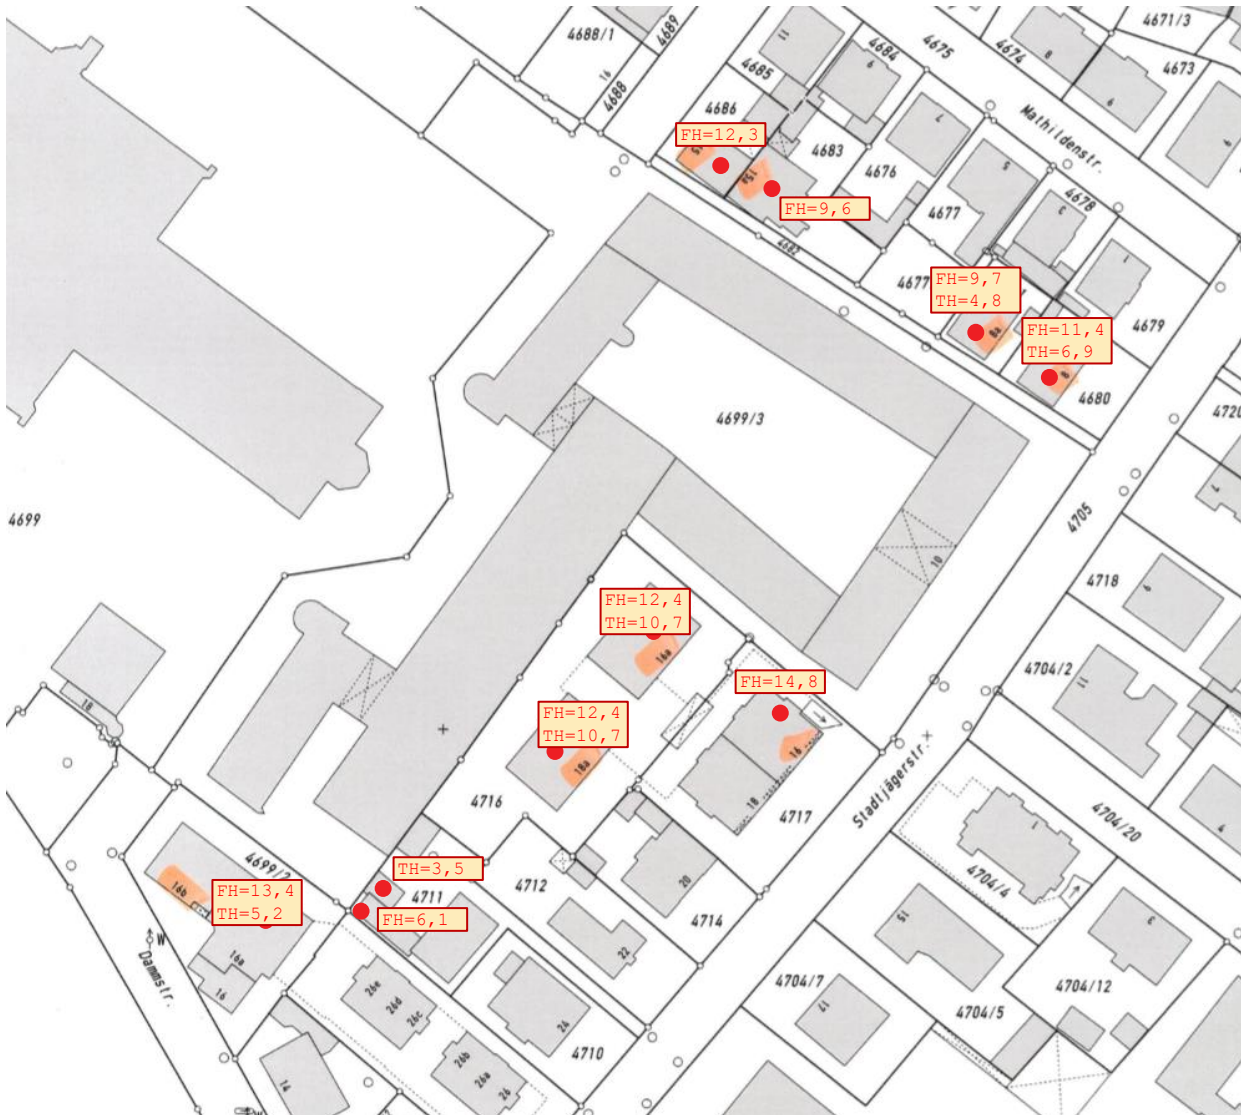
Die Gebäudepositionen und die Trauf- sowie Firsthöhen der für die Studie relevanten umliegende Bebauung können dem nebenstehenden Plan entnommen werden.

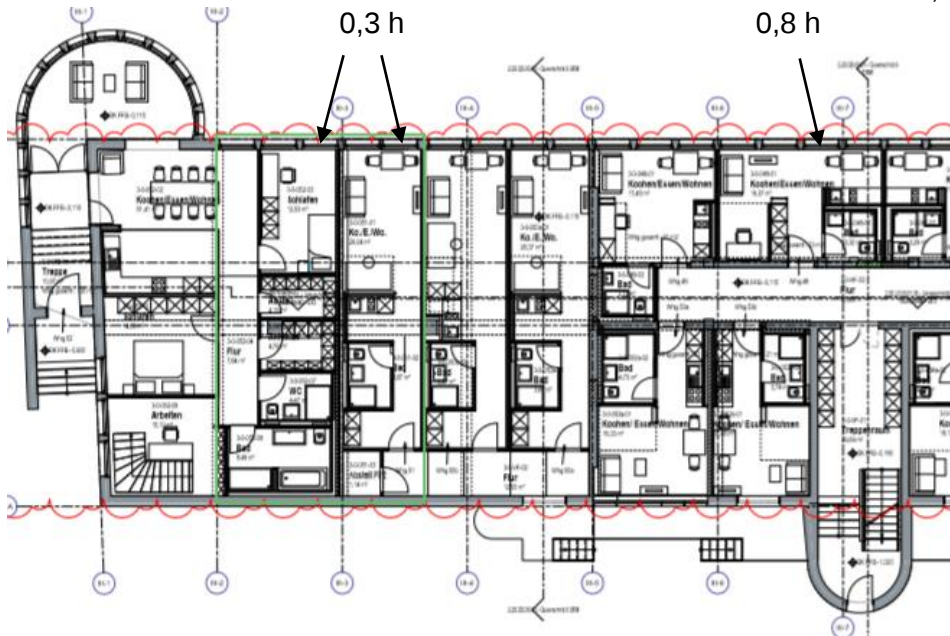
Bei der Detailbetrachtung der geplanten Fenster (Breite 1,02 m / Höhe 1,69m / Wandstärke 0,40 m) im Erdgeschoss der Nordwestfassade (III) ergibt sich eine Besonnungsdauer von 0,3 Stunden in Fenstermitte innenseitig. Die Anforderung der **geringen Besonnungsdauer** nach Norm ist damit **nicht** erfüllt. Auch an einem Fenster in der Mitte der Fassade beträgt die Besonnungsdauer an der Fassadeninnenseite lediglich 0,8 Stunden. Die Differenz zu den 3 Stunden Besonnungsdauer an Fassadenaußenseite ist vor allem der Laibungsverschattung in Kombination mit dem Nachbargebäude im Westen zuzuschreiben.

An zwei kritischen Bereichen wurde zudem eine Detailbetrachtung eines Fensters durchgeführt um eine Aussage zur Besonnungsdauer in Fenstermitte an der Innenseite zu erhalten. Hier wird mit 0,3 Stunden und 1,2 Stunden aufgrund der Laibungsverschattung keine ausreichende Besonnung nach DIN 17037 an Fassadeninnenseite erreicht.
