Neugestaltung Telegrafenam - Stadthägerstraße

Vorhabensort: Stadthägerstraße 10, 86152 Augsburg
 Flur Nr.: 4699/3
 Gemarkung: Augsburg

Baumbestandsplan

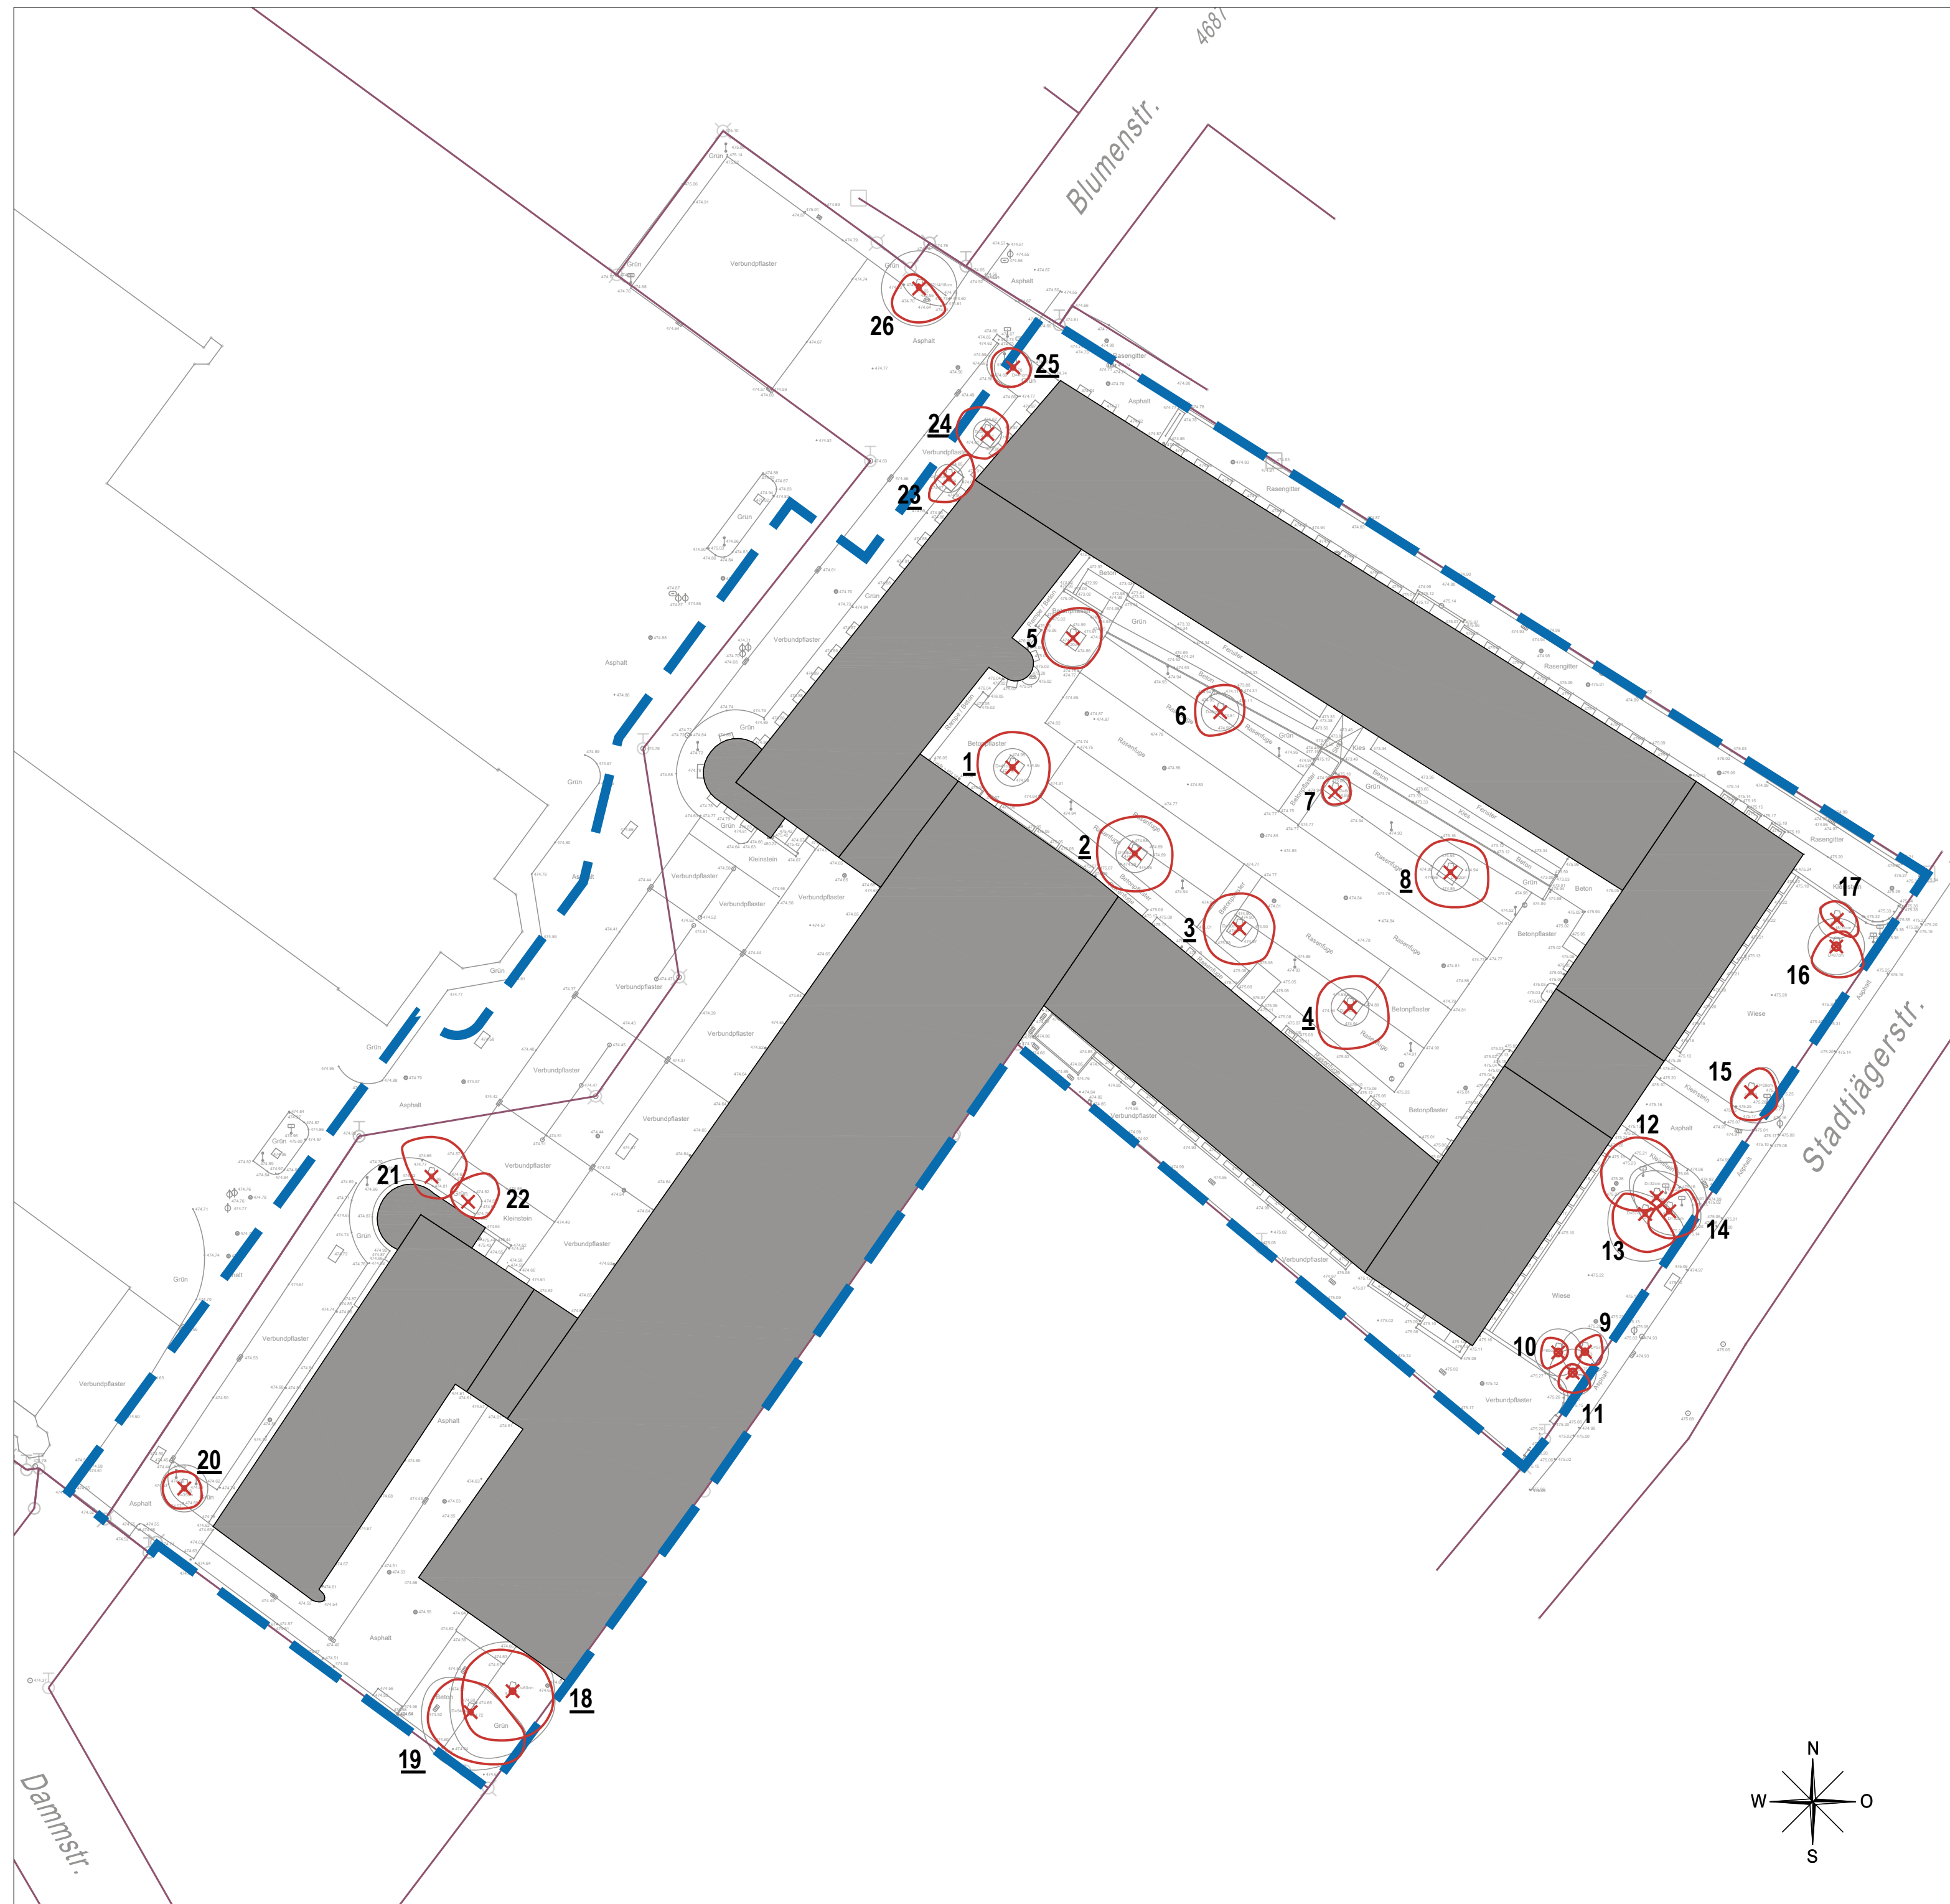
Nr	Art	d _{Krone} (m)	STU (cm)	H (m)	Bemerkung	geschützt nach BSV	zur Fällung	Biotop-kartiert	Totholz	Höhlen	Pilzbefall	Verletzung
1	Platanus x acerifolia	8x8	1,36	12	Kopfbaumschnitt mit Neuaustrieben	x			<10%			
2	Platanus x acerifolia	9x8	1,20	11,5	Kopfbaumschnitt mit Neuaustrieben	x			<10%			
3	Platanus x acerifolia	8x8	0,99	10,4	Kopfbaumschnitt mit Neuaustrieben	x			<10%			
4	Platanus x acerifolia	8x8	1,11	11,3	Kopfbaumschnitt mit Neuaustrieben	x			<10%			
5	Platanus x acerifolia	6x7	0,49	9	überwallte Astlöcher am Stamm				<10%			
6	Platanus x acerifolia	5x6	0,46	7,7	Jungbaum, natürliche Wuchsform				<10%			
7	Platanus x acerifolia	3x3	0,28	5,9	Jungbaum, natürliche Wuchsform				<10%			
8	Platanus x acerifolia	8x7	1,09	10,4	Kopfbaumschnitt mit Neuaustrieben	x			<10%			
9	Populus nigra 'Italica'	3x3	2,11	22,3	Haupttriebe in Kronenspitze gekappt				<10%			
10	Populus nigra 'Italica'	3x3	2,45	22,3	Haupttriebe in Kronenspitze gekappt				<10%

11	Populus nigra 'Italica'	3x3	2,60	22,3	Haupttriebe in Kronenspitze gekappt				20%			
12	Betula pendula	4x4	1,00	15,4	Stammaufplatzungen				20%			
13	Betula pendula	7x5	1,25	14,2					20%			
14	Betula pendula	4x6	1,00	8,5	gekappter Leittrieb, sehr schlechter Zustand				20%		Birkenporling am Leittrieb	
15	Betula pendula	6x5	0,93	14,2	bereits Schnittmaßnahmen erfolgt, Vitalität in Ordnung				20%	evtl. Spechtloch		
16	Populus nigra 'Italica'	5x5	2,67	22,3	Haupttriebe in Kronenspitze gekappt, starker Efeubewuchs				60-70%			
17	Populus nigra 'Italica'	3x5	0,57+0,57	22,3	Jüngerer Baum, Vitalität in Ordnung				<10%			
18	Robinia pseudoacacia	10x10	1,80	15,3	Starker Efeubewuchs vom Stamm bis in gesamte Krone (2/3 des Baumes mit Efeu eingewachsen)	x			80%			
19	Robinia pseudoacacia	11x8	1,46	13,6	Astaufplatzungen, Neuaustriebe (Ständer)	x			20%			
20	Pseudoacacia umbraculifera	4x4	1,23	5		x			<10%			
21	Cornus mas	7x6	0,47+0,43+0,40	7	Großstrauch				<10%

22	Prunus mahaleb	5x5	0,36+0,45	5	Soiltärgehölz, 3 sich reibende Stämme, überwallte Stammaufplatzungen				<10%			
23	Platanus x acerifolia	6x6	0,92	10,5	Kopfbaumschnitt mit Neuaustrieben	x			<10%			
24	Platanus x acerifolia	5x6	0,81	10,7	Kopfbaumschnitt mit Neuaustrieben	x			<10%			
25	Pseudoacacia umbraculifera	4x4	1,31	5,6		x			<10%			
26	Populus nigra 'Italica'	5x5	1,32+0,44+0,57	17					<10%
