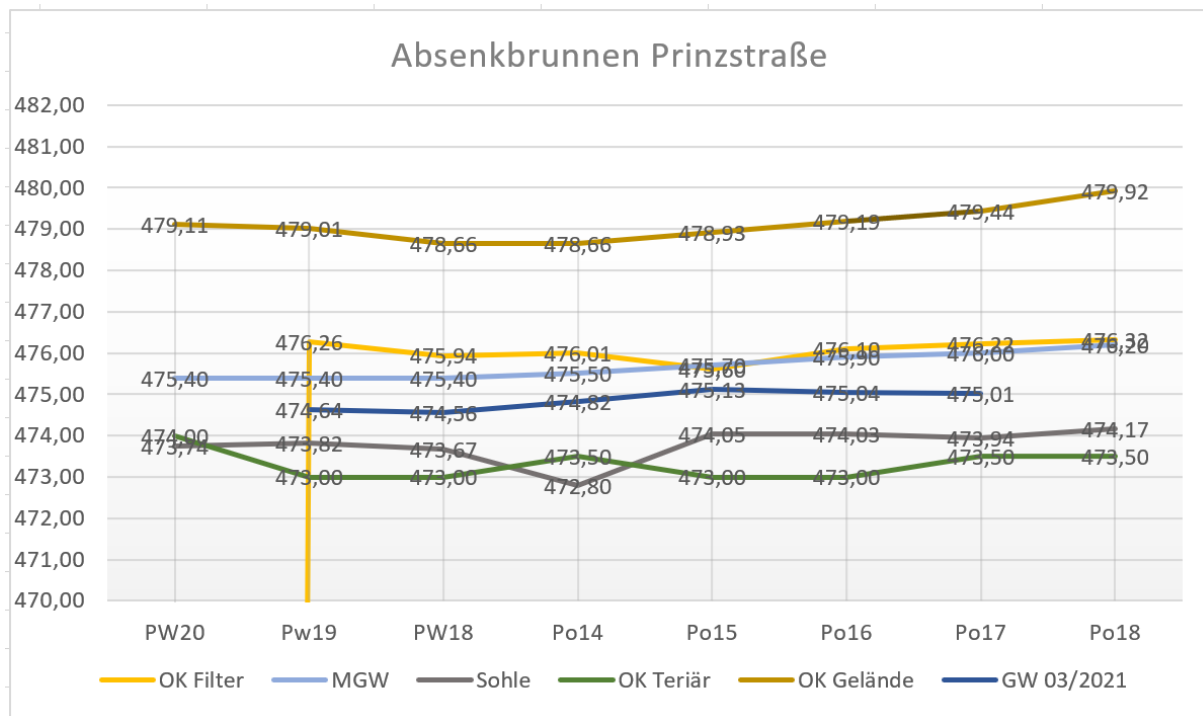
Abb. 1: Höhenlage der Brunnen in der Prinzstraße (Auf Grund seiner baulichen Ausführung konnten die Oberkante der Filterstrecke und der GW-Spiegel in Pw20 nicht ermittelt werden)

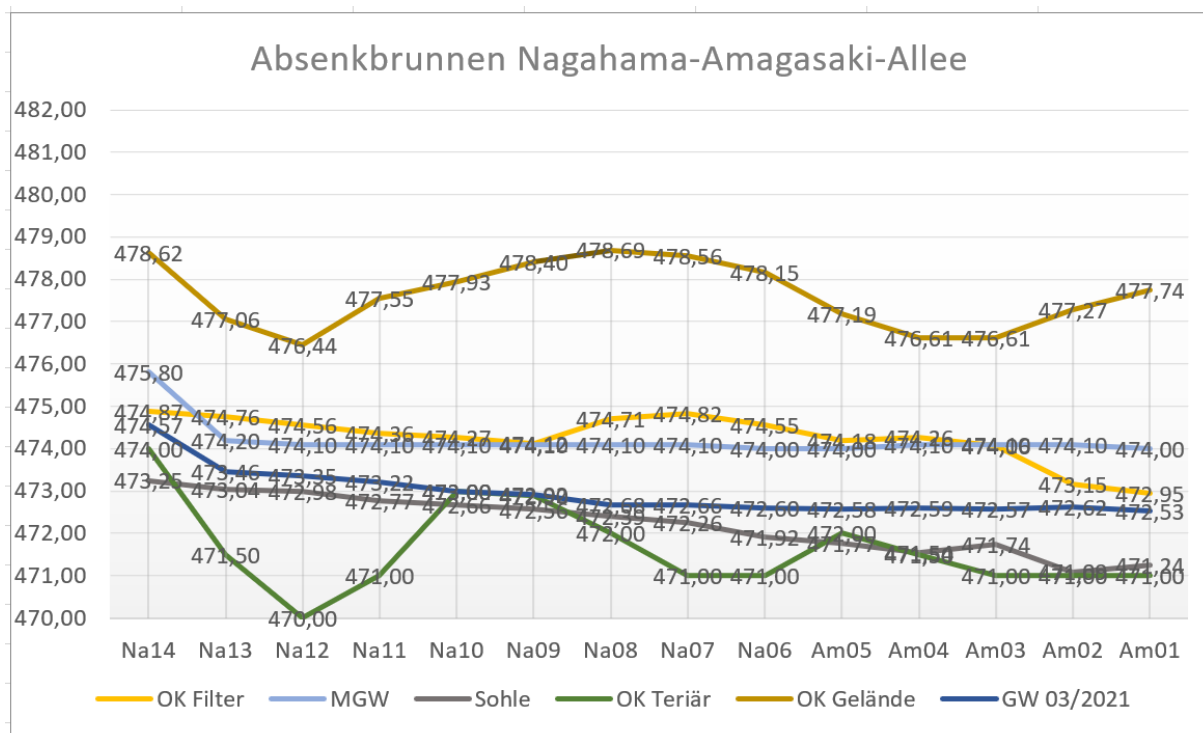
Abb. 2: Höhenlage der Brunnen in Nagahama- und Amagasaki-Allee

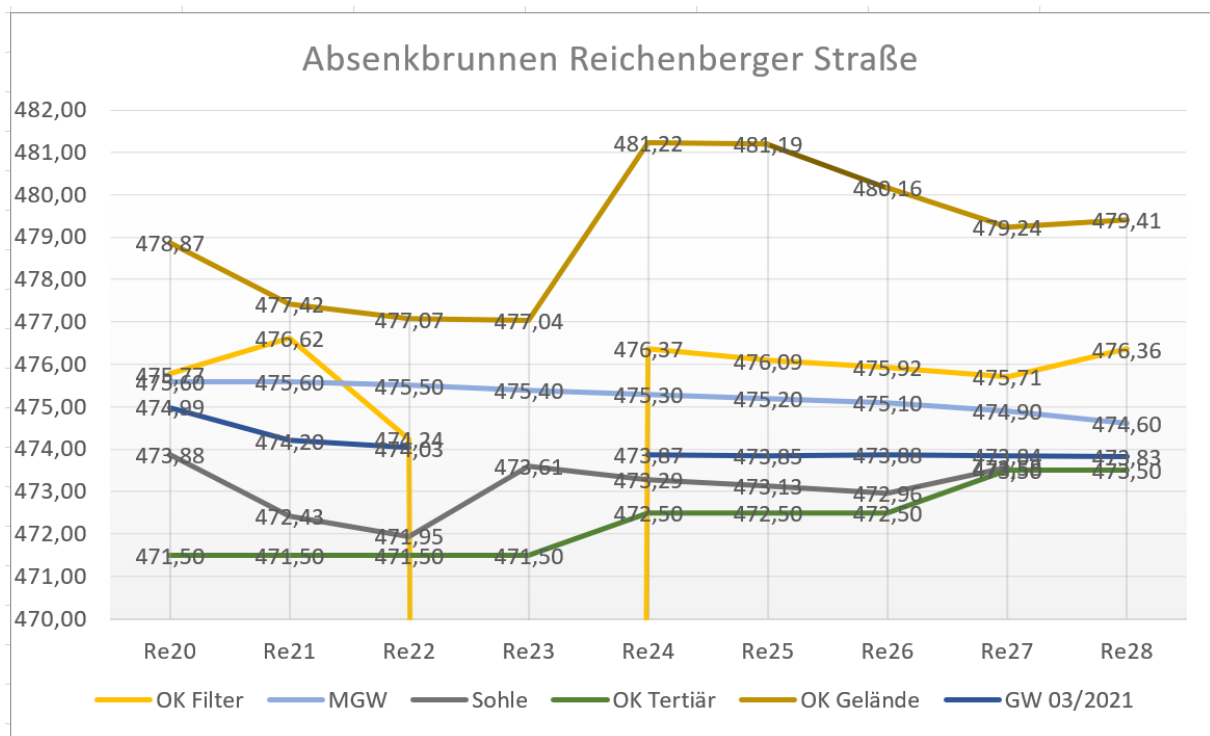
Abb. 3: Höhenlage der Brunnen in der Reichenberger Straße (Re23 wurde überbaut, daher konnten die Oberkante der Filterstrecke und der Gw-Spiegel nicht ermittelt werden)

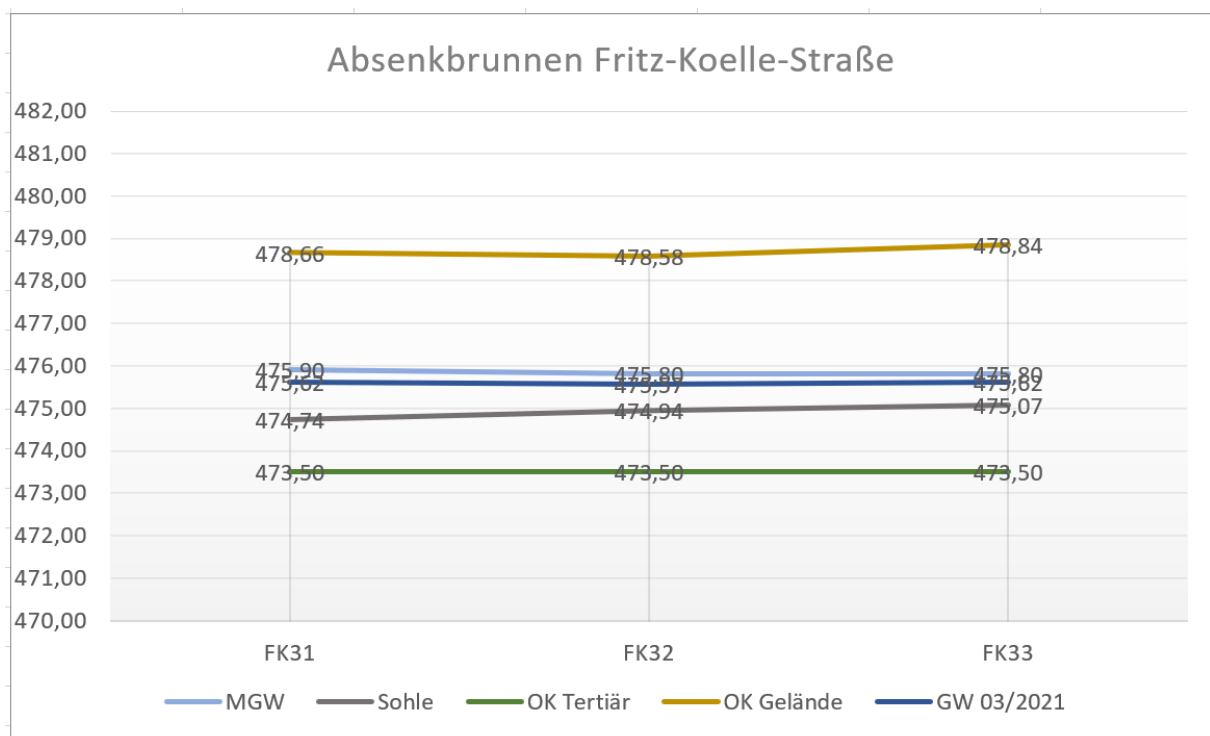
Abb. 4: Höhenlage der Brunnen in der Fritz-Koelle-Straße
